Konserwacja renesansowych sgraffit z Zagrodna

Ochrona Zabytków 45/3 (178), 127-138

KONSERWACJA RENESANSOWYCH SGRAFFIT Z ZAGRODNA

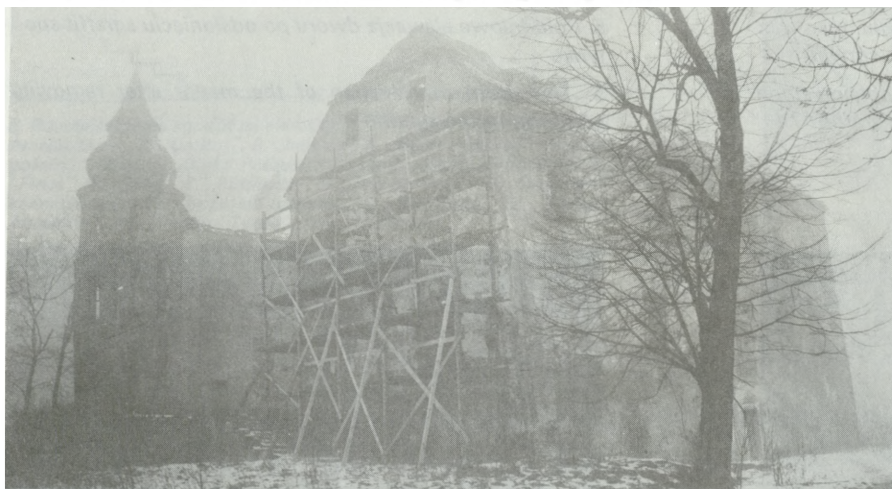
1. Zagrodno, dwór, stan zachowania podczas prac konserwatorskich – (widok z południowego wschodu)

1. Zagrodno, the manor, the state during the conservation work the view from the south-east

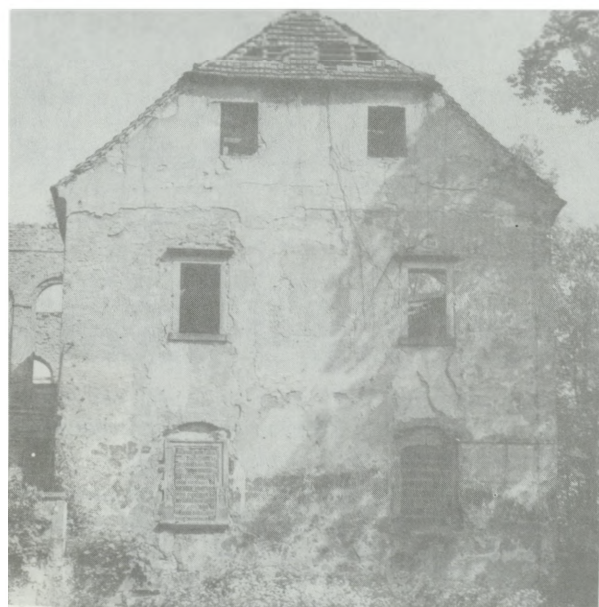
2. Zagrodno, dwór – południowa elewacja wschodniego skrzydła przed odsłonięciem sgraffit spod tynku (wszystkie fot. M.Stec)

2. Zagrodno, the manor – the southern elevation of the eastern wing before plaster was removed from the sgraffiti (all photos by M.Stec)

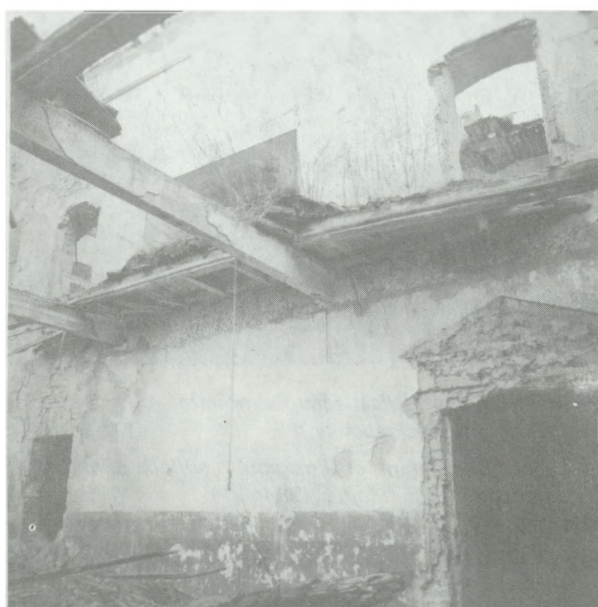
3. Fragment zachodniej ściany wschodniego skrzydła dworu (obecnie wewnętrznej) z zakrytymi tynkiem sgraffitami

3. A fragment of the western (now internal) wall of the manor's eastern wing – sgraffiti covered with plaster

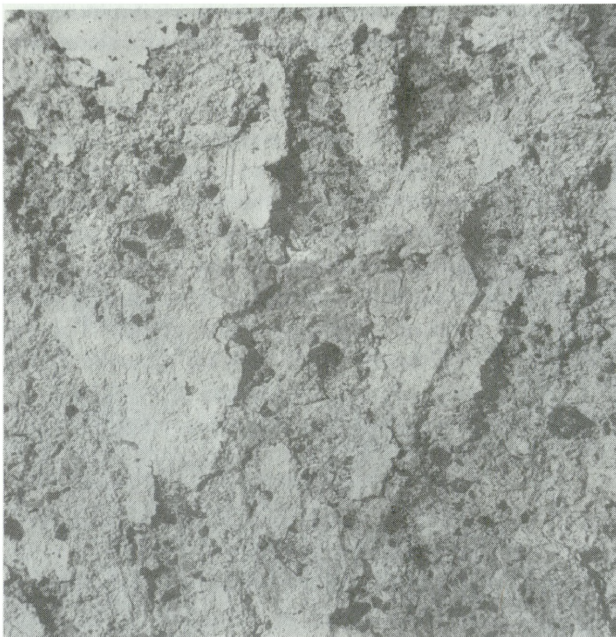
Szara zaprawa sgraffita była dość słaba strukturalnie, lokalnie zupełnie rozłożona – wręcz pylista. Wypełniacz zaprawy był zróżnicowany pod względem wielkości. Odnosi się to do różnej wielkości ziaren piasku, pylistej substancji barwiącej, grudek wapna, węgla kamiennego i drzewnego. Ponadto znajdowano w zaprawie wiele owalnych kamyków średniej wielkości. Substancja barwiąca na kolor szary była dość nietypowa. Do barwienia zastosowano oprócz węgla drzewnego węgiel kamienny i żużel hutniczy. Według badań prof. Andrzeja Oberca z Politechniki Krakowskiej z 1977 r. zaprawa zawierała również popiół z palonej słomy. Osłabioną strukturę sgraffita tłumaczy – do pewnego stopnia – mała ilość wapna w stosunku do wypełniacza, przeciętnie ok. 15%. Na taką spoiwość miała również wpływ dość duża ilość dodatków barwiących – sgraffita najciemniejsze w tonacji miały aż do 20% dodatku węgla drzewnego i kamiennego oraz około 5% żużlu hutniczego.

6. Makrofotografia lica sgraffita podczas doczyszczania. Widoczna kruchość zaprawy

6. A macrophotograph of the sgraffito surface during cleaning. Fragility of the mortar visible

Wobec trudności przy doczyszczaniu sgraffita przyjęto zasadę raczej jego niedoczyszczenia, niż spowodowania choćby najmniejszych dodatkowych zniszczeń (godne odnotowania jest spostrzeżenie, że najmniejszy procent zniszczeń przy odslanianiu i doczyszczaniu gwarantuje użycie skalpeli chirurgicznych z wymiennymi ostrzami).

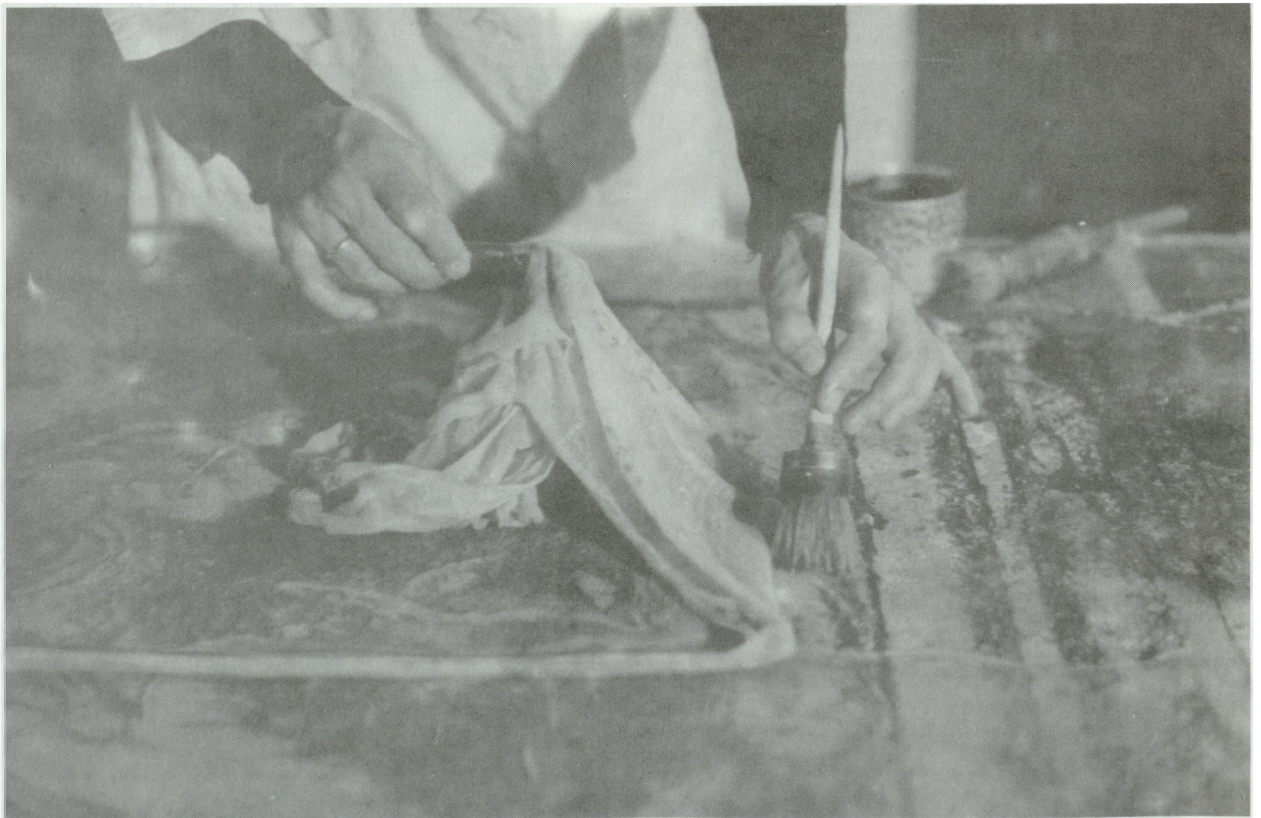
12. Chojnów, Muzeum Regionalne – usuwanie zabezpieczenia z lica sgraffita
12. Chojnów, the Regional Museum – removing the protection layer from the face of the sgraffito

Usuwanie zabezpieczenia lica przebiegało sprawnie i bez niespodzianek. Lico moczone obficie metanolem, powtarzając tę czynność dwukrotnie w odstępach półgodzinnych, każdorazowo przykrywając lico folią poliestrową. Proces pęcznienia i rozpuszczania się POW Winacet R-50 trwał od 1,5 do 2 godzin. Po tym czasie, podmywając moczoną w metanolu pędzlem brzegi, gazę bawełnianą, z lica sgraffita. Po zdjęciu gazy klej nadal pozostawał na sgrafficie. W celu jego wyekstrahowania zakładano na lico warstwy ligniny i topowano je okrągłymi pędzlami moczonymi w metanolu. Sgraffito przykrywano folią poliestrową i pozostawiano na 3-4 godziny. Usuwana po tym czasie lignina przesiąknięta była klejem. Polioctan winylu pozostawał jedynie w zagłębieniach lica. Żeby usunąć go całkowicie, ponownie nasączano lico metanolem i wymywano okrężnymi ruchami pędzla, a następnie topowano pędzlami przez warstwy ligniny aż do całkowitego odsączenia kleju z lica.

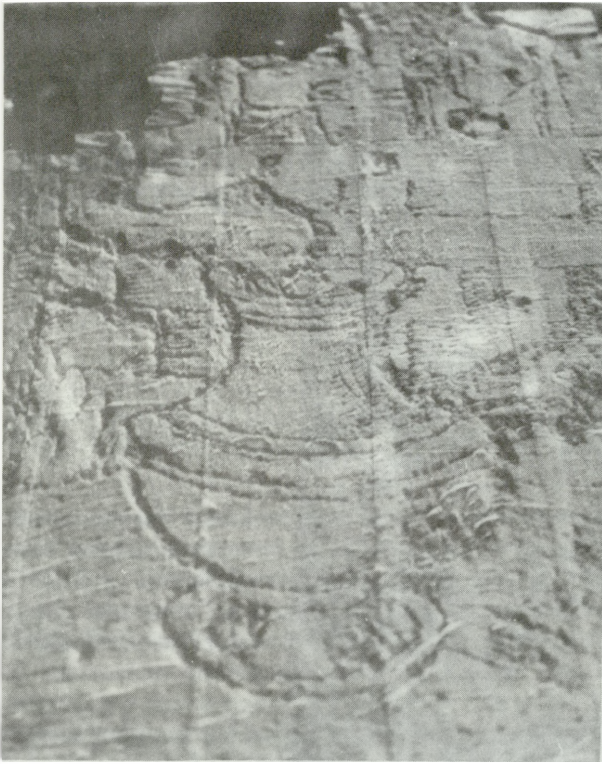
13. Chojnów, Muzeum Regionalne – fragment sgraffita „Bajki Fedrusa” (gościna u bociana) podczas ekstrahowania poliocetanu winylu z lica

13. Chojnów, the Regional Museum – a fragment of the sgraffito „Fedrus’ Tale” (visiting the Stork) during the extraction of vinyl poliactetate from the face

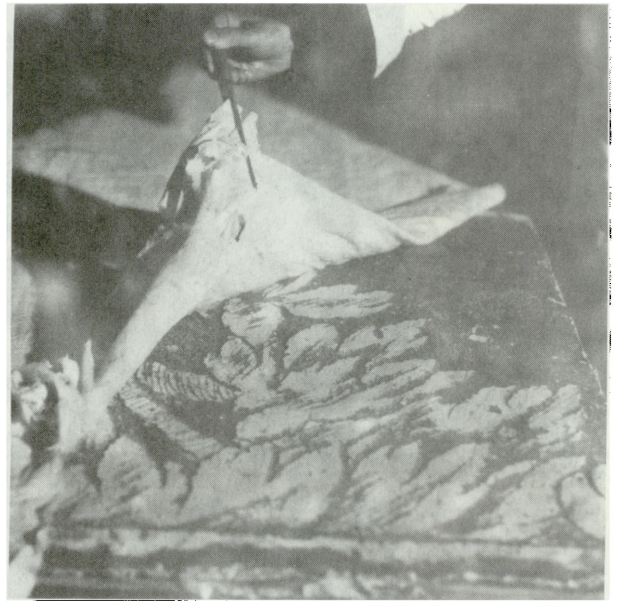
14. Chojnów, Muzeum Regionalne – zdejmowanie z lica sgraffita przesiąkniętych poliocetaniem winylu warstw ligniny

14. Chojnów, the Regional Museum – removing wood wool impregnated with vinyl poliactetate from the face of the sgraffito

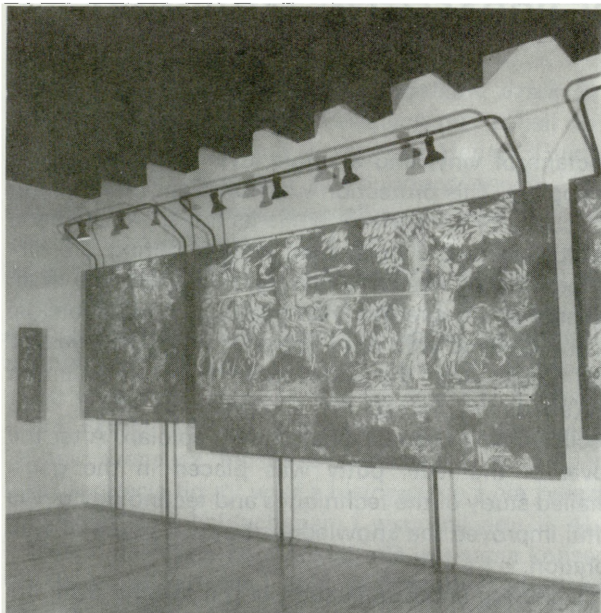
15. Chojnów, Muzeum Regionalne – ekspozycja sgraffit: na pierwszym planie „Śmierć Absalona”, w głębi „Św. Piotr”

15. Chojnów, the Regional Museum – the exposition of the sgraffiti: „Absalom’s Death” in the foreground, „St. Peter” behind

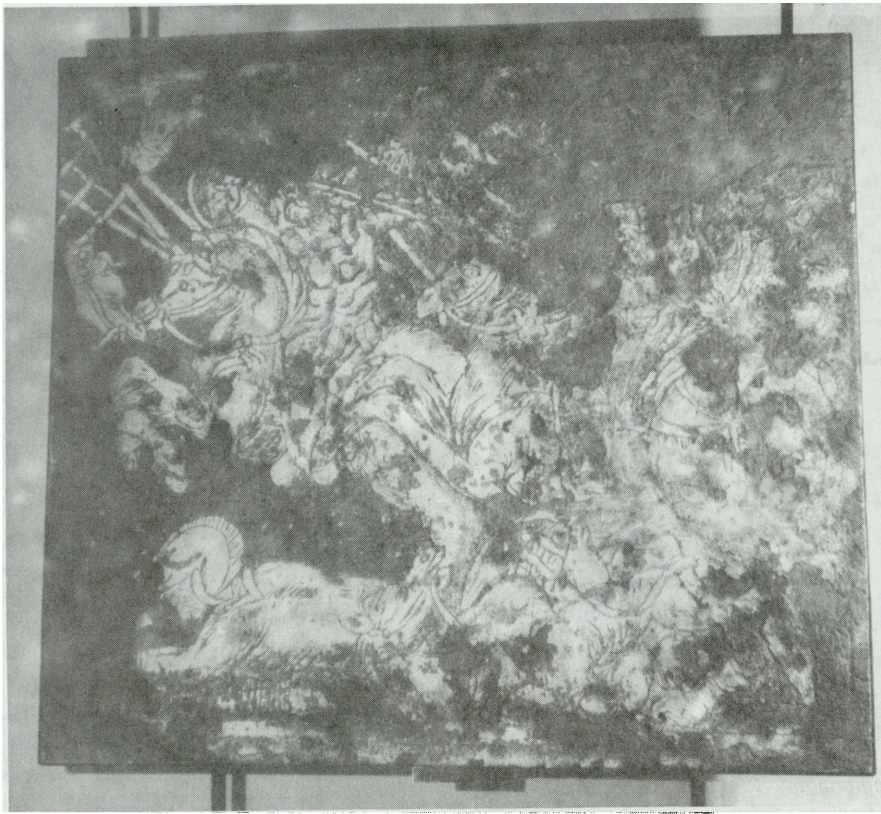
17. Chojnów, jw. – ekspozycja sgraffita „Zwycięstwo Jozuego nad Amalekitami”

17. Chojnów, the Regional Museum – the exposition of the sgraffito „Joshua’s Triumph over Amalechites”
