Ochrona Zabytków 46/1 (180), 20-36

1993

## O POTRZEBIE REWALORYZACJI WCZESNOŚREDNIOWIECZNEJ ROTUNDY I PALATIUM NA OSTROWIE LEDNICKIM

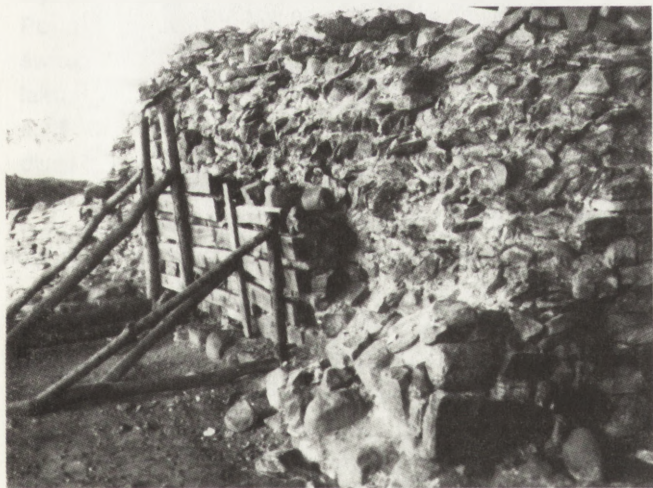
- stan fundamentów założenia jest dobry, z widoczną w wielu partiach izolacją poziomą z gliny (możliwe są jej uszkodzenia — brak możliwości ich lokalizacji);
- mury wschodniej absydy rotundy odchylone od pionu na zewnątrz, powiązane stalowymi kotwami, obecnie skorodowanymi;
- licowa południowa ściana aneksu odspojona od podstawowego wymurowania, obecnie prowizorycznie zabezpieczona przed runięciem (fot. 2);
- rozsypisko z przewróconej ściany zachodniej poza obrysem zadaszenia;
- niektóre nieliczne partie murów pozbawione zaprawy (w części zachodniej);
- prowizorycznie zabezpieczone schody przy aneksie.

2. Ostrów Lednicki. Tymczasowe zabezpieczenie osuwającego się muru aneksu

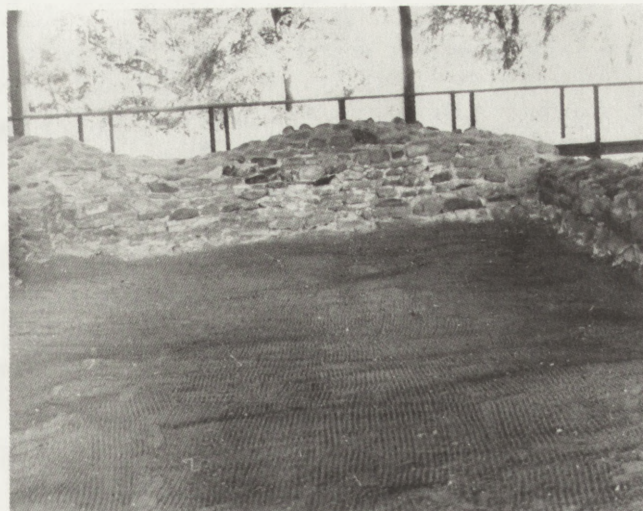
Zaprawy budowlane wykazują, w odróżnieniu od kamieni, bardzo różne zróżnicowanie stanu zachowania. Szczególnie zły stan zapraw objawia się w części zachodniej obiektu. Zaprawa ta jest w większości zdeintegrowana. W kilku partiach pod powierzchniową warstwą, nieco twardszą i bardziej spoiłą obserwuje się rozsypującą się zaprawę, nie spełniającą swojej funkcji. Przyczyną tego faktu jest utracenie przez zaprawę anhydrytową swoich właściwości wskutek długotrwałego nawilżania (roszenie oraz nawiewanie przez wiatr) wodami opadowymi oraz powolnego osuszania (strona zachodnia) (fot. 3 i 4).

3. Ostrów Lednicki. Zabezpieczenie korony murów zaprawą cementową i widoczne poniżej zmiany w strukturze oryginalnych zapraw gipsowych

Zaprawy, zarówno cementowe, jak i wapienne wykazują dobry stan zachowania. W partiach, gdzie zastosowano zaprawy cementowe (fot. 3) do zabezpieczenia korony muru widoczne są strefy parowania wody podciąganej kapilarnie, obserwowane przede wszystkim na murze od strony zachodniej palatium oraz wschodnim rotundy. Zaprawy cementowe charakteryzują się małą porowatością w stosunku do zapraw oryginalnych, co przesuwają strefę parowania wody poniżej partii uzupełnionej. Tym samym powodowane jest ciągłe, długotrwałe zawilgacanie tej strefy muru, co prowadzi dzisiaj do widocznej makroskopowo dezintegracji oryginalnej zaprawy. Zaprawy wapienne zastosowane do rekonstrukcji, z uwagi na ich dużą porowatość, nie powodują zniszczeń, jak to ma miejsce w przypadku stosowania zapraw cementowych i praktycznie stanowią dobrą ochronę przed czynnikami niszczącymi mury.

Następnie należy usunąć stare kity cementowe rozwarstwiające inne. Ponownie przeprowadzić impregnację strukturalną przy pomocy ww. preparatu. Następnie uzupełnić ubytki zaprawą epoksydową o dobranych właściwościach oraz barwie. Zaprawę należy ukształtować tak, aby umożliwiała odpływ wody. Następnie całość impregnować strukturalnie preparatem Ahydrosil Z produkcji polskiej.

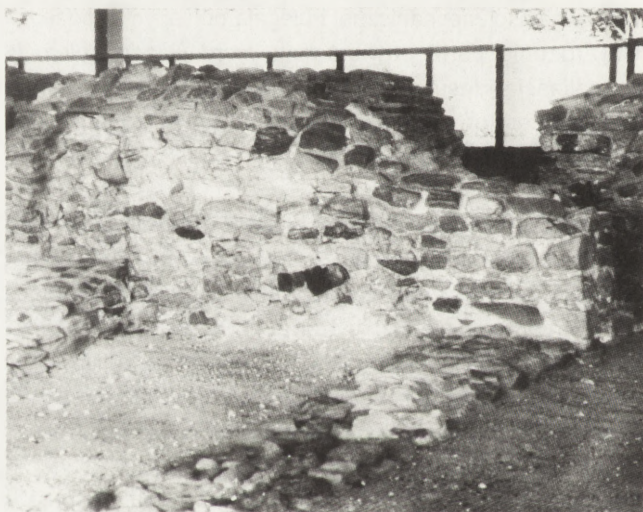
W związku z tym, iż zaprawy te nie są odporne na długotrwałe cykliczne nawilżanie i wysychanie tracą poważnie na wytrzymałości mechanicznej i ulegają opisanym procesom. Utwardzenie partii powierzchniowych wiązań należy z krystalizacją gipsu na powierzchni zapraw. Natomiast w głębi proces ten jest szybki, wiążący się ze zmianą objętości cząsteczek gipsu, co powoduje pudrowanie się partii głębszych.

4. Ostrów Lednicki. Zmiany w strukturze zapraw gipsowych w wyniku działania niszczących czynników atmosferycznych. (wszystkie fotografie S. Skibiński)
