**Prace konserwatorskie w
województwie krakowskim w latach
1980-1992 : część 2**

Ochrona Zabytków 47/3-4 (186-187), 359-377

PRACE KONSERWATORSKIE W WOJEWÓDZTWIE KRAKOWSKIM W LATACH 1980-1992 (Część II)

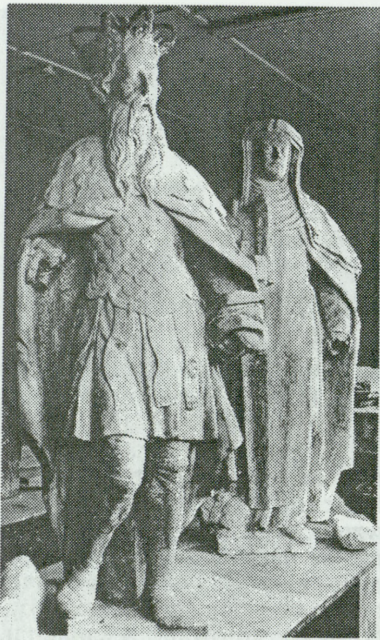
Grodzisko, gm. Skala. Kościół filialny p. w. Wniebowzięcia NMP i św. Stanisława. Rzeźby kamienne z muru otaczającego kościół, książę Bolesław Wstydlivy i bł. Kinga, 1667. Widok figur w trakcie prac konserwatorskich. Fot. z Archiwum PSOZ O/W w Krakowie.

W 1982 r. figury zdemontowano, usunięto nawarstwienia biologiczne i atmosferyczne, wzmocniono kamień strukturalnie, w miejscach pęknięć wykonano zastrzyki, odspojone fragmenty przyklejono, większe ubytki zrekonstruowano w kamieniu, drobne uzupełniono masą ze sztucznego kamienia. Przeprowadzono ujednoczenia fakturalne i kolorystyczne. Cokoły rzeźb poddano konserwacji *in situ*. Ich powierzchnię oczyszczono z nawarstwień, uzupełniono ubytki, zabezpieczono spękania i rozspojenia.

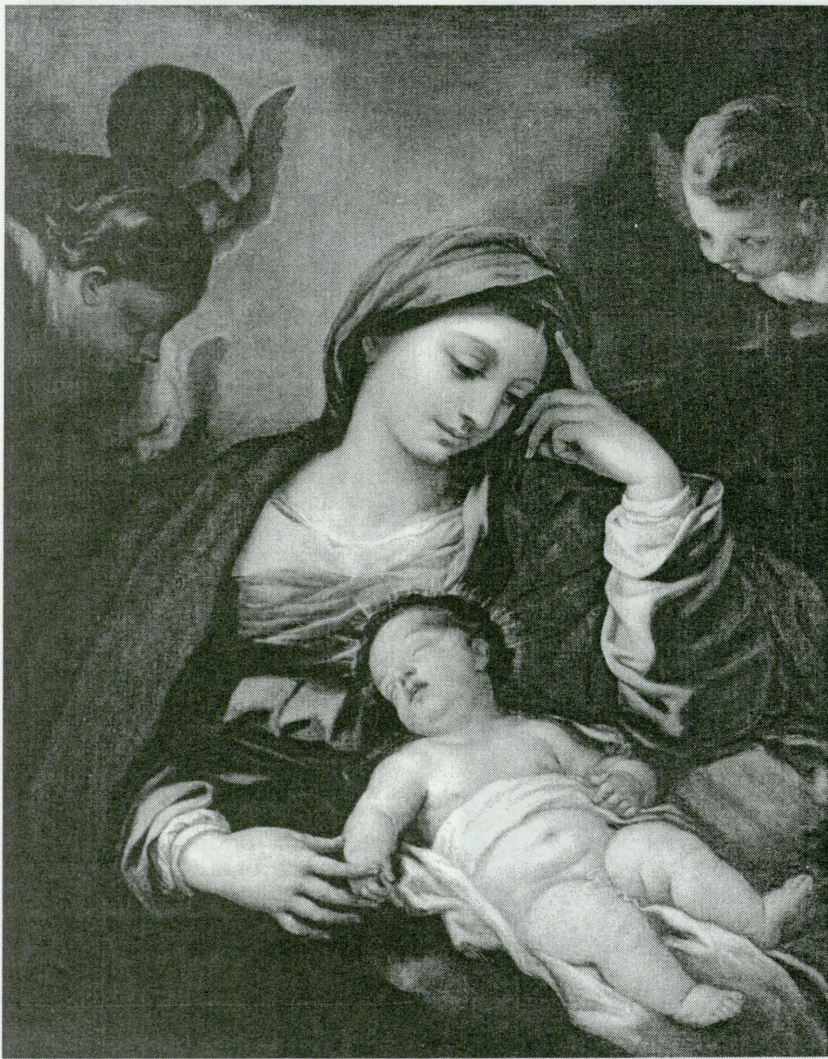
9. Obraz „Matka Boska z Dzieciątkiem”, olej na płótnie, pocz. XVIII (prezbiterium, ołtarz, strona północna)

Imbramowice, gm. Trzyciąż. Kościół klasztorny norbertanek p. w. św. św. Piotra i Pawła. Obraz ołtarzowy „Matka Boska z Dzieciątkiem”, olej na płótnie, pocz. XVIII w. Stan po konserwacji. Fot. T. Kalarus

Prace miały miejsce w l. 1984-1985. Z lica i odwrocia obrazu usunięto przemalowania, kity

i zabrudzenia, płótno zdublowano, uzupełniono ubytki gruntów, umieszczono malowidło na nowych krosnach, przeprowadzono punktowanie.

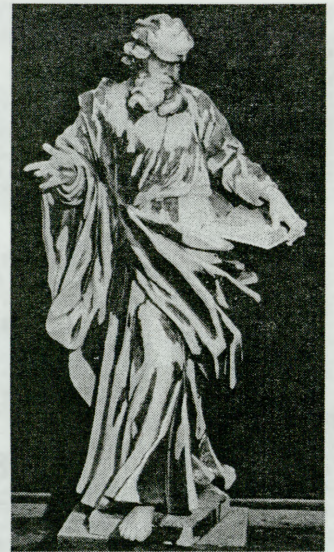
Imbramowice, gm. Trzyciąż. Kościół klasztorny norbertanek p. w. św. św. Piotra i Pawła. Ołtarz św. Anny Samotrzeć w nawie (strona północna), drewno złotone, pocz. XVIII w. Figura apostoła w trakcie konserwacji po uzupełnieniu ubytków zaprawy. Fot. T. Kalarus

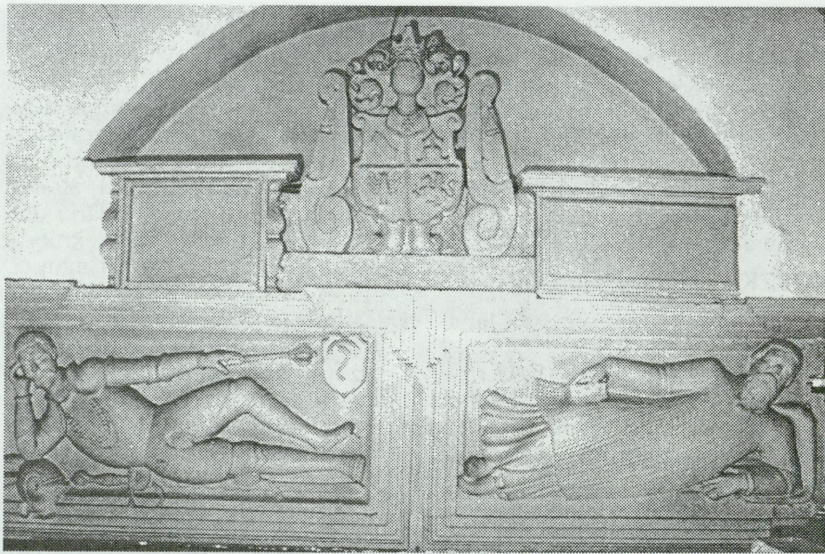
Łazany, gm. Biskupice. Kościół par. p. w. Znalezienia Krzyża Św. Nagrobek ks. Lubomirskich (Stanisława i księdza Jakuba), kamień, XVI w. W trakcie prac konserwatorskich i usuwania olejnych warstw malarskich. Fot. S. P. Cwiertnia

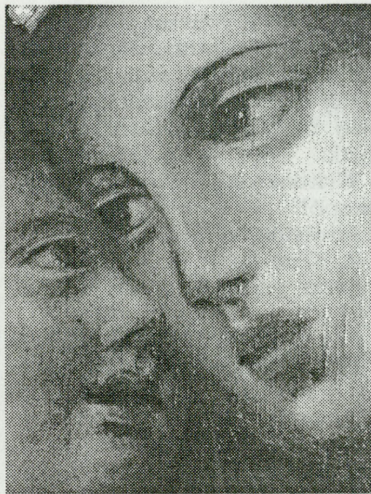
Myslenice, kościół par. p. w. Narodzenia NM Panny. Obraz „Matka Boska z Dzieciątkiem”, olej na desce, II poł. XVI w. Fragment obrazu po usunięciu starego werniksu i przemaalowaniu. Fot. z Archiwum PSOZ O/W w Krakowie

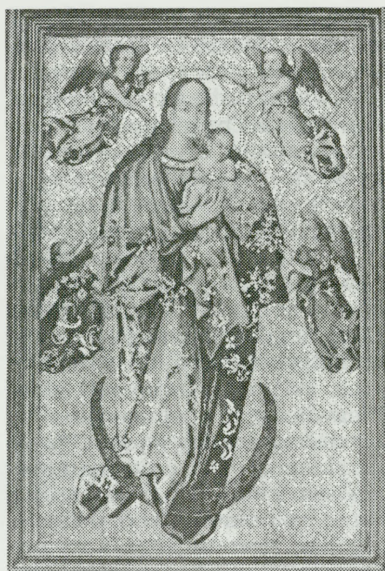
Staniątki, gm. Niepołomice. Kościół klasztoru benedyktynek. Obraz „Matka Boska z Dzieciątkiem”, tempera na desce, koszulki i korony drewniane, złoczone i srebrzone, XVI w. Stan po konserwacji. Fot. A. Moskała

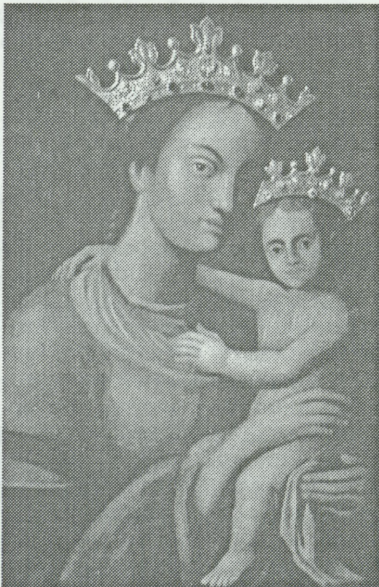
Wieliczka, kościół klasztorny franciszkańców-reformatów p. w. św. Franciszka z Asyżu. Obraz „Matka Boska Łaskawa”, tempera tłusta na płycie kamiennej, XVII w. Obraz po pracach konserwatorskich. Fot. A. Brjak

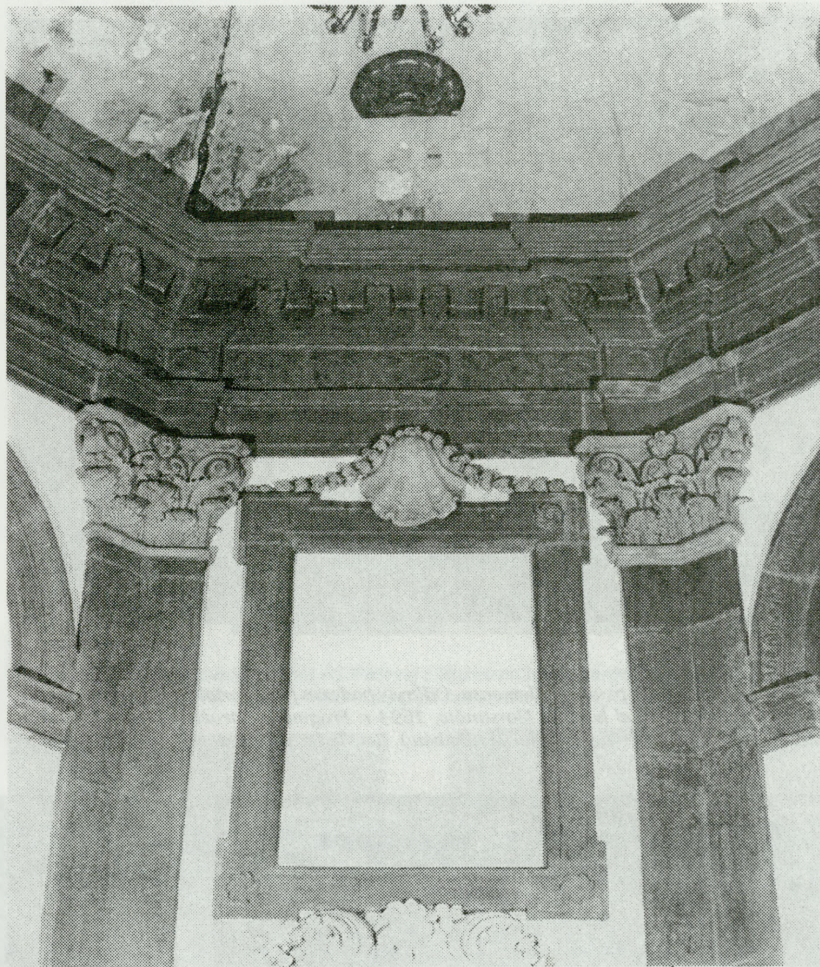
Wieliczka, kościół par. p. w. św. Klemensa. Kaplica Morstinów, 1693 r. Wystrój architektoniczno-rzeźbiarski nieznanego autora. Sztuki Baltazara Fontany. Górna część ściany północno-zachodniej. Stan po konserwacji. Fot. K. Bednarz

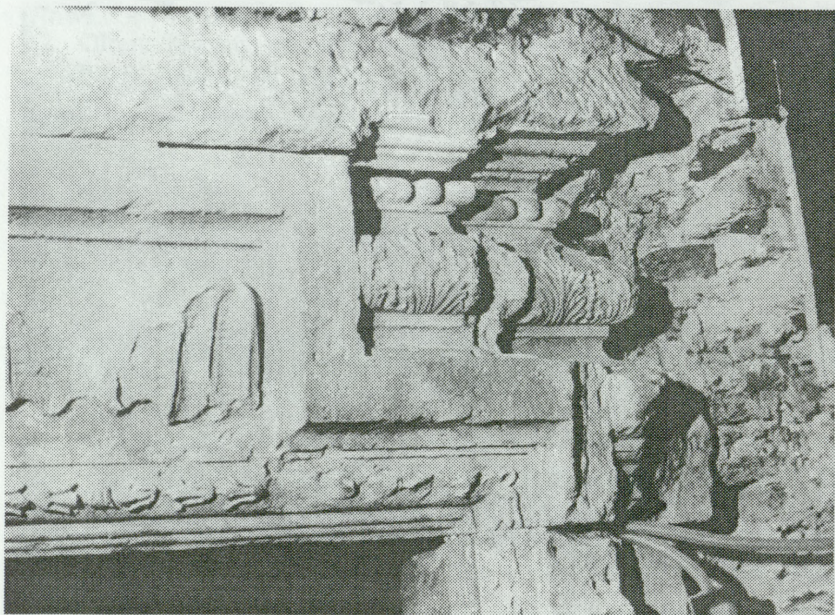
Wieliczka, kościół par. p. w. św. Klemensa. Odkryty podczas prac portal kamienny w wejściu do krypty grobowej pod kaplicą Morstinów, 1693 r. Fragment narożnika. Stan w trakcie prac konserwatorskich (uzupełnianie ubytków). Fot. T. Dziurawiec

Prace wykonano w 1992 r. Odsolono portal spod warstw zapraw i farby, odczyszczono, odsolono, skleiono spękania, uzupełniono ubytki, scalono kolorystycznie, zabezpieczono i wyeksponowano.

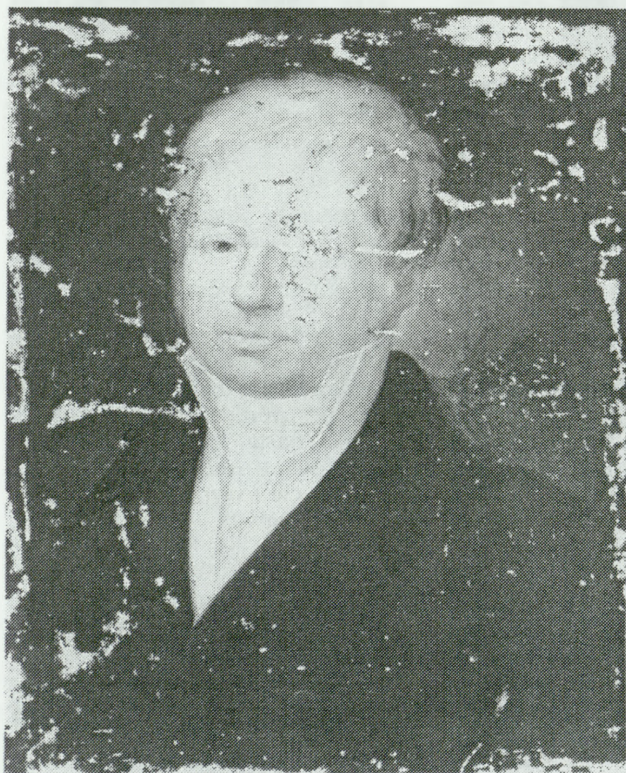
Wieliczka, cmentarz komunalny. Portret Fryderyka Langer z kaplicy grobowej Langerów, olej na płótnie, I poł. XIX w. Obraz w trakcie prac konserwatorskich, po zapunktowaniu licznych ubytków warstwy malarskiej. Fot. J. Doraczek

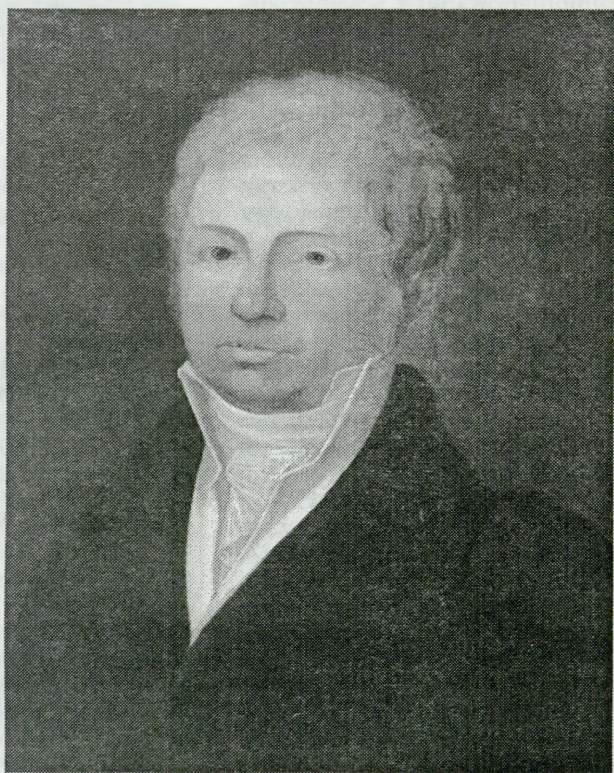
Wieliczka, cmentarz komunalny. Portret Fryderyka Langer, olej na płótnie, I poł. XIX w. Stan po konserwacji. Fot. J. Doraczek

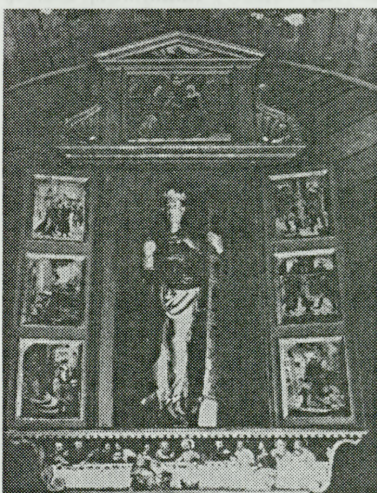
Wierzbno, gm. Koniusza. Kaplica filialna p. w. św. Barbary. Oltarz (pentaptyk) św. Barbary z XVI w. Stan przed konserwacją. Fot. z Archiwum PSOZ OW w Krakowie

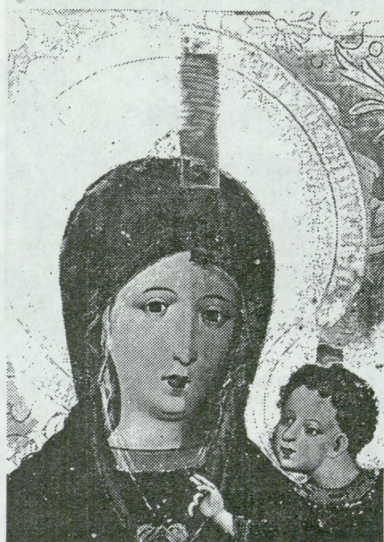
Wola Radziszowska, gm. Skawina. Kościół
filialny p. w. Wniebowzięcia NP Marii.
Obraz „Matka Boska z Dzieciątkiem”,
tempera na desce, sukienka drewniana
srebrzona i złociona, XV w. Fragment ob-
razu podczas usuwania zapraw i złocen
z tła. Widoczny odsłonięty gotycki napis
i ornament (puncowany) w nimbie Matki
Boskiej. Fot. J. Gawłowski

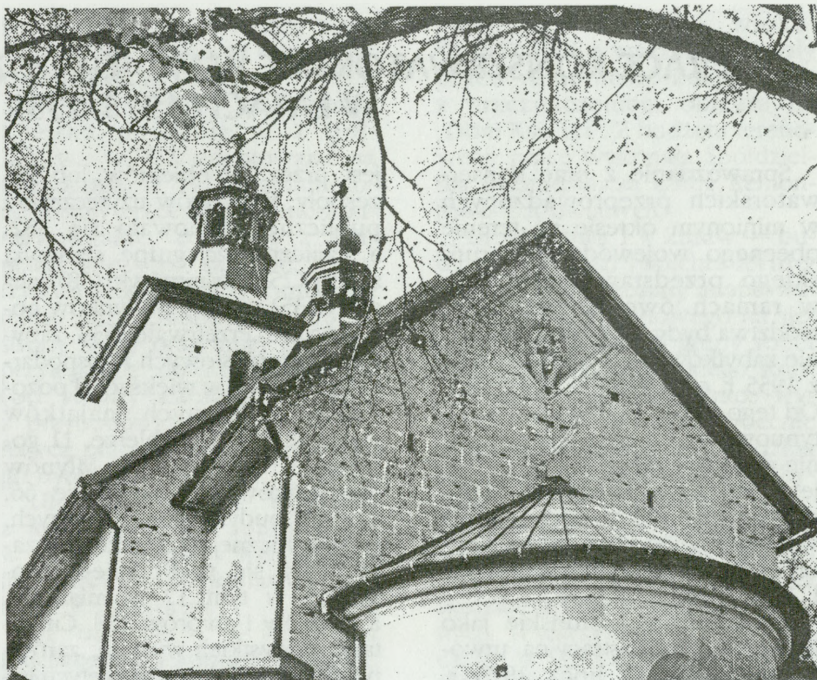
Wysocice, gm. Gołcza. Kościół par. p. w. św. Mikołaja. Elewacje kościoła, wapień jurajski, trawertyn. W rombowej wnęcie wschodniego szczytu prezbiterium kamienny posąg Tronującej Matki Boskiej z Dzieciątkiem, 1 ćw. XIII w. Widok po pracach konserwatorskich. Fot. J. Doraczek
