Władysław Zalewski, Mieczysław Stec

Problemy konserwacji wczesnośredniowiecznych relikwii gipsowych

Ochrona Zabytków 48/1 (188), 54-59

1995

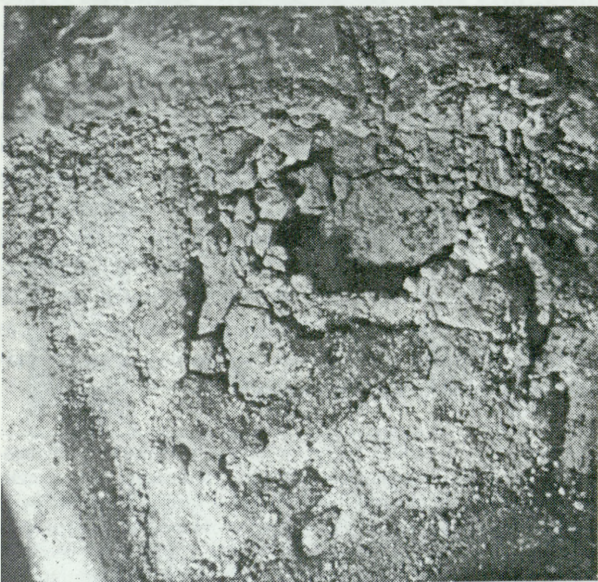
5. Wiślica, podziemia kolegiaty. Makrofotografia. Typowe uszkodzenia posadzki w niedekorowanej partii

5. Wiślica, the collegiate church crypt. Macro photography. Typical damage of the undecorated part of the floor

W omawianym kontekście zniszczenia gipsowej posadzki i płyty nagrobnej polegały na rozkruszeniu się, oderwaniu fragmentów od całości oraz na wietrzeniu, które doprowadziło do ich powierzchniowego osłabienia strukturalnego.

Oderwane fragmenty, zachowane w naturalnym ułożeniu, miały różną wielkość — od bardzo dużych, o promieniu kilku centymetrów, do bardzo małych, zaledwie kilkumilimetrowych. Występowały pojedynczo (to dotyczyło zwykle dużych fragmentów) bądź łącznie jako drobne elementy rozczłonkowane (o powierzchni kilku cm²).

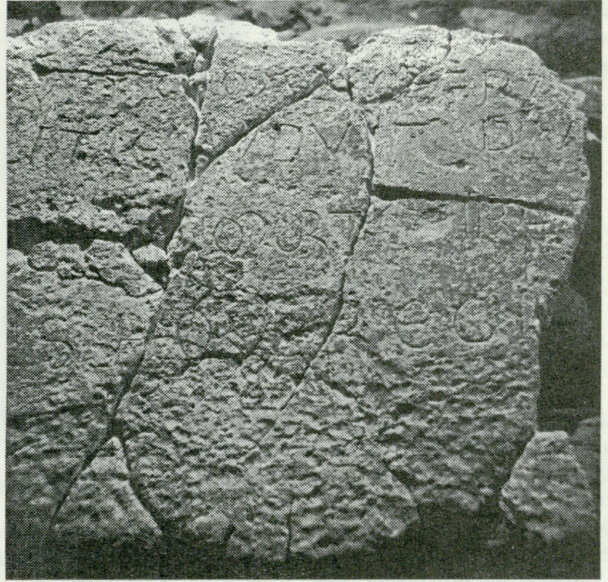
6. Gniezno, podziemia katedry. Wschodnia część płyty po oczyszczeniu

6. Gniezno, the crypt of the Primate Cathedral. The eastern part of the plate after cleansing

Równocześnie z osadzaniem drobnych elementów i zabezpieczaniem brzegów opaskami, przeprowadzono dokładne oczyszczenie posadzki za pomocą małych pędzli z przyciętym włosem, co umożliwiała wmywanie brudu z najdrobniejszych zagłębień. Wcześniejsze oczyszczenie nie było technicznie możliwe. Rozpuszczano brud odsączano ligniną.

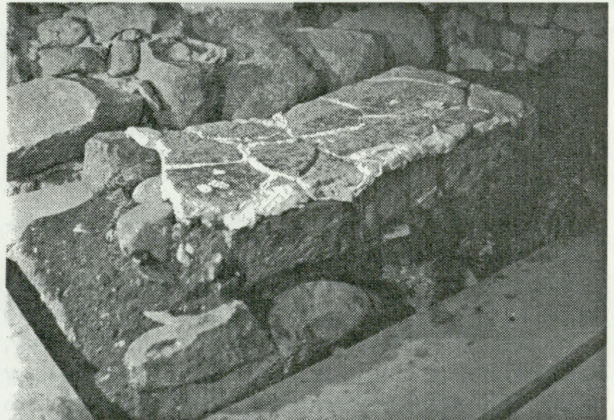
7. Gniezno, podziemia katedry. Rytowana płyta nagrobna podczas wypełniania ubytków w miejscach pęknięć i zakładania kompresów z ligniny nasączonych wodą gipsową

7. Gniezno, the crypt of the Primate Cathedral, engraved tomb plate during the supplementation of gaps in fissures and the application of compresses saturated with gypsum water

Duże fragmenty oczyszczano i nasączano wodą gipsową, nakładano papkę gipsu jastrychowego i w niej osadzano zmoczone wodą gipsową, oczyszczone i dopasowane elementy posadzki. Z kolei zakładano kompres z ligniny, ponownie nasączano wodą gipsową i zakrywano folią, nie dopuszczając w ten sposób do zbyt szybkiego odparowywania wody. Następnego dnia oczyszczano brzegi z nadmiaru gipsu, po raz wtóry zakładano kompres i kilkakrotnie w ciągu dnia podsycano wodą gipsową. Dopiero po 3-4 dobach odkrywano te miejsca i pozostawiano do całkowitego wyschnięcia.

mocno eksponowały się pęknięcia, przeszkadzające w odbiorze estetycznym. Tworzyły one szczeliny o zróżnicowanej głębokości i szerokości. Wypełniono je gipsem jastrychowym do takiej wysokości, by nie zatracić charakteru pęknięcia i walorów dokumentacyjnych.

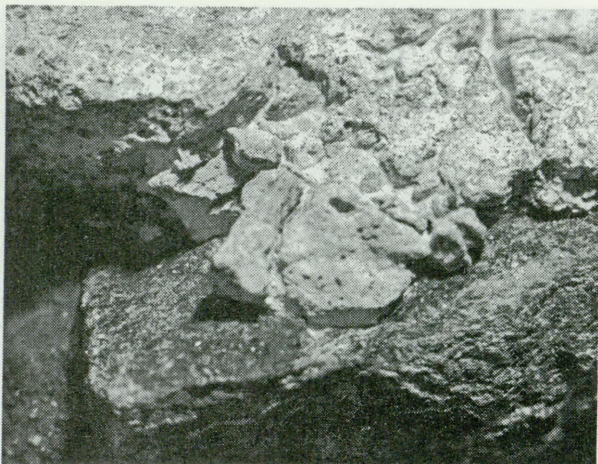
8. Gniezno, podziemia katedry. Makrofotografia. Fragment płyty nagrobnej po osadzeniu oderwanych elementów

8. Gniezno, the crypt of the Primate Cathedral. Macrophotography. Fragment of the tomb plate following the replacement of detached elements

Próba oczyszczania rozkruszonych drobnych elementów posadzki, nawet przy zachowaniu największej ostrożności, spowodowałaby zniszczenie autentycznego posadowienia. Stabilizowano je w następujący sposób: nasączano metanolem, później wprowadzano strzykawką lekarską zawiesinę gipsu w metanolu, jednocześnie drugą strzykawką z metanolem nakrapiano zalewane gipsem rozkruszone elementy posadzki. Dzięki temu gips osiadał i wypełniał szczeliny. Kiedy nagromadzone go w dostatecznej ilości, tak że zatopione w nim były wszystkie wierzchnie elementy posadzki, pozostawiano to miejsce do całkowitego odparowania alkoholu (gips wprowadzony na obojętnym dla niego nośniku — z którym nie reagował — miał następujący skład: 10% gipsu półhydratu, 15% CaO, 75% gipsu jastrychowego. Dodatek gipsu półwodnego przyspieszał wiązanie). Po odparowaniu metanolu nasączano poddane zabiegom miejsce wodą gipsową i następowało wiązanie gipsu. Zakładano kompres i utrzymywano go przez dwie doby.
