Warownia Markovi Kuli w Prilepie (Macedonia) jako przykład koncepcji konserwatorskiej

Ochrona Zabytków 48/1 (188), 63-68

WAROWNIA MARKOVI KULI W PRILEPIE (MACEDONIA) JAKO PRZYKŁAD KONCEPCJI KONSERWATORSKIEJ

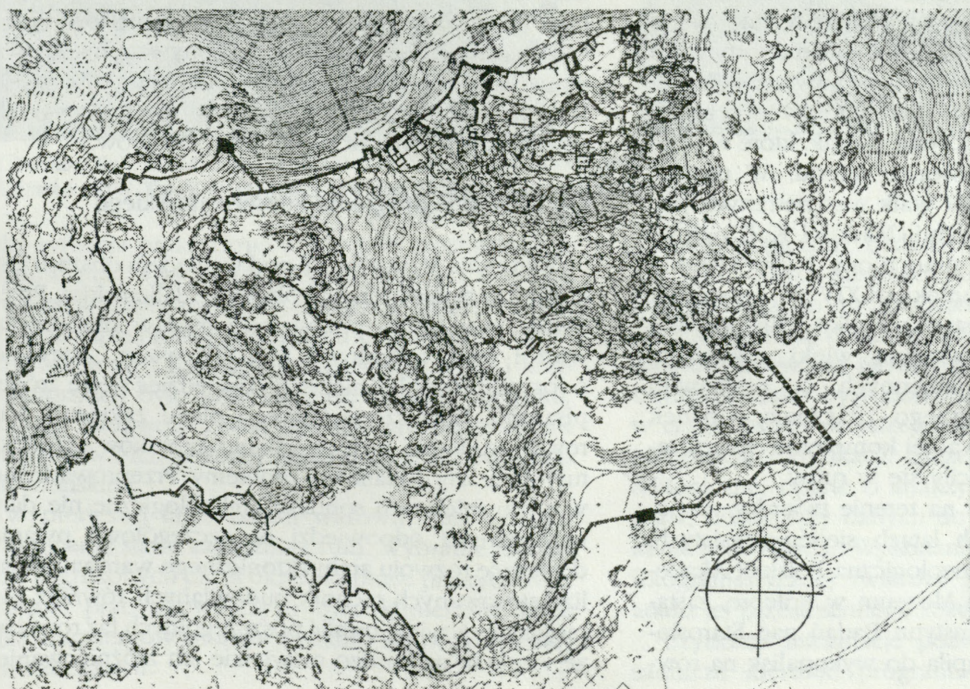
2. Markovi Kuli. Plan wa-
rowni (opr. B. Szczechow-
ski)
2. Markovi Kuli. Plan of
the fortress (prep. by B.
Szczechowski)

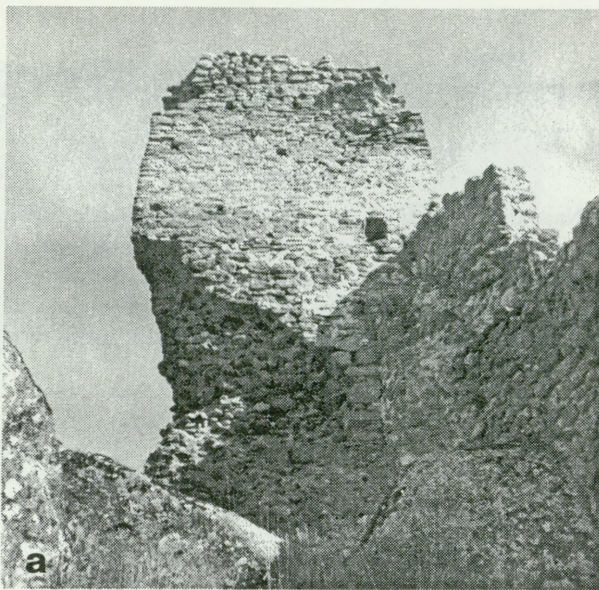
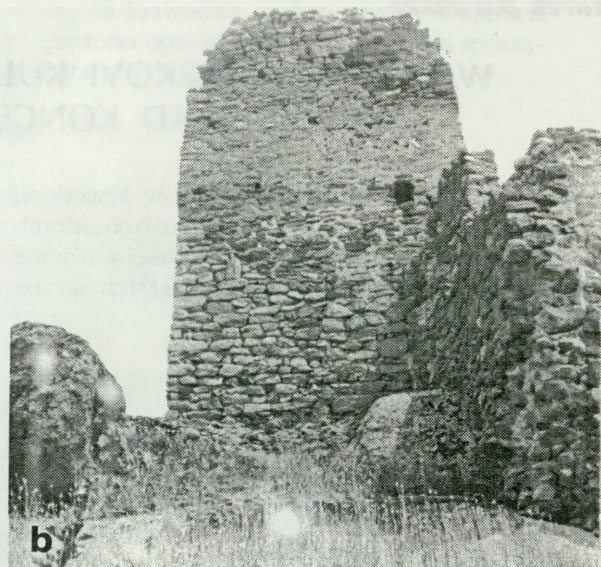
3. Markovi Kuli. Wieża nr 3, przed (a) i po pracach ratowniczych (b)
3. Markovi Kuli. Tower no 3, prior (a) to and following salvage (b)

Prace ratownicze podjęto w pierwszym okresie, wykorzystując ustalenia raportu o stanie ruin z 1977 roku. W ciągu następnych lat wykonano wiele napraw murów obronnych i popękanych wież. Akcję tę przeprowadzono jednocześnie z dokumentacją i badaniami architektonicznymi obiektów twierdzy.

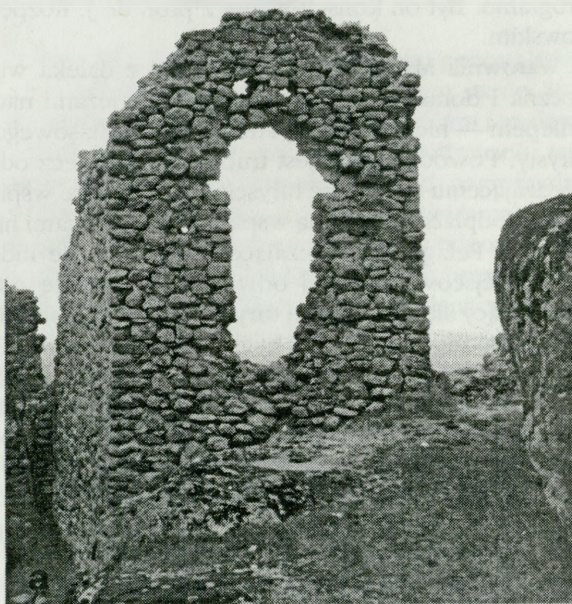
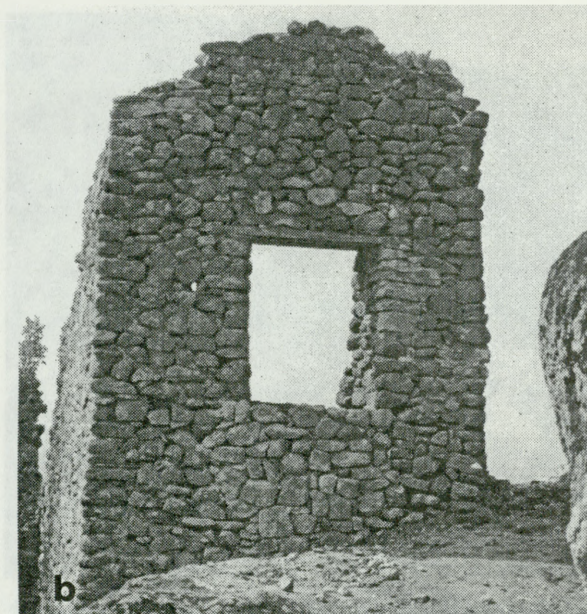
4. Markovi Kuli. Wieża nr 6, przed (a) i po pracach konserwatorskich (b)
 4. Markovi Kuli. Tower no 6, prior (a) to and following conservation (b)

Zasadą przyjętą przy rekonstrukcji murów i budynków było stosowanie materiału budowlanego i wiatku możliwie bliskiego oryginałowi. Dlatego też zniszczone partie murów rekonstruowane były przy zastosowaniu podobnych materiałów — polnego kamienia, zaprawy wapienno-cementowej. Części oryginalne wyróżniane były pasem blachy ołowianej. Wszędzie tam, gdzie wysokość murów była nie do ustalenia, stosowano miękkie modelowanie korony. W kilku miejscach pełna rekonstrukcja krenelaża i chodnika murów obronnych była możliwa dzięki zachowanym fragmentom i wykonanym studiom architektonicznym. Kilka zniszczonych wież i bram zostało częściowo zrekonstruowanych, by podkreślić ich wielkość i ukazać szerokość wjazdu.

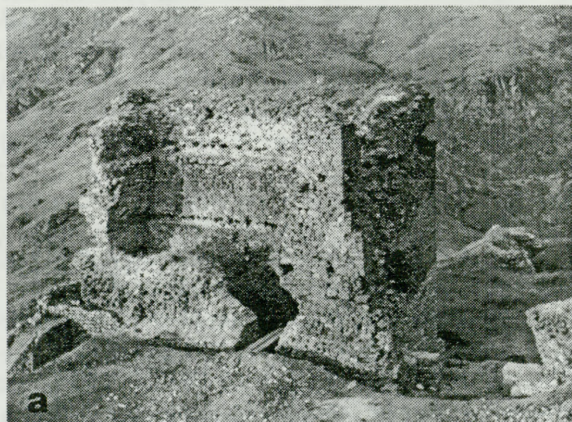
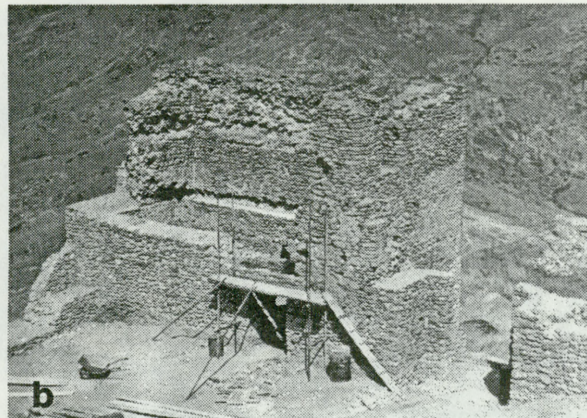
5. Markovi Kuli. Wieża nr 11, przed (a) i w czasie prac rekonstrukcyjnych (b)
 5. Markovi Kuli. Tower no 11, prior (a) to and during reconstruction (b)

Wieży nr 11 poświęcono szczególnie dużo uwagi. Tę bardzo dobrze zachowaną budowlę planowano wykorzystać w parterze na małą cafeterię, zaś na pierwszym piętrze miano przygotować polowę pracownię na potrzeby architektów i archeologów badających warownię. Projekt rekonstrukcyjny przewidywał odtworzenie zniszczonej ściany zachodniej, budowę drewnianego stropu i dachu oraz wykonanie zewnętrznej klatki schodowej. Kamień polny użyty tutaj do prac reperacyjnych i rekonstrukcji stworzył wrażenie jedności starej i nowej części.

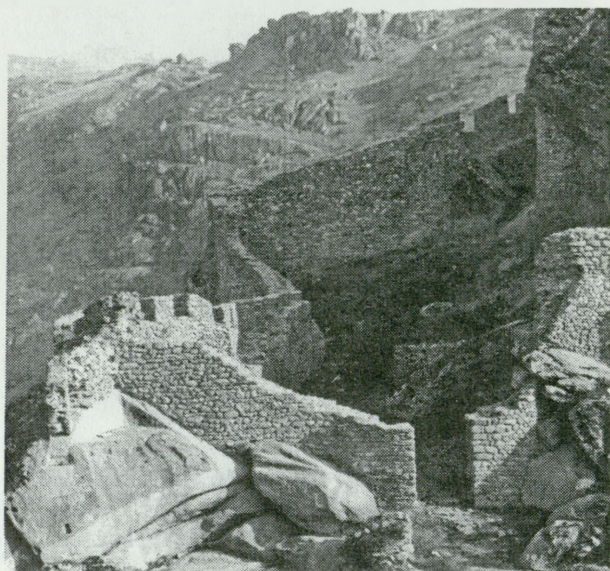
6. Markovi Kuli. Brama nr 9 i mury obronne po pracach rekonstrukcyjnych
6. Markovi Kuli. Gate no 9 and defensive walls after reconstruction

Następną decyzją konserwatorską było podniesienie wysokości murów obwodowych, by osiągnęły poziom uniemożliwiający swobodny dostęp do twierdzy. Pozwoliło to prowadzić ruch zwiedzających poprzez oryginalne bramy i furty warowni. Wykonanie tych prac podkreśliło wielkość twierdzy i uatrakcyjniło jej widok. Pozostałości budynków i fortyfikacji górnego zamku planowano odtworzyć do takiej wysokości, by ich architektoniczna forma i sposób użytkowania były rozpoznawalne. Problem bezpieczeństwa zwiedzających, szczególnie na Čardaku, był rozważany z dużą uwagą. Wszystkie niebezpieczne miejsca zabezpieczono poprzez podniesienie wysokości murów lub montaż lin asekuuracyjnych wzdłuż szlaków zwiedzania.

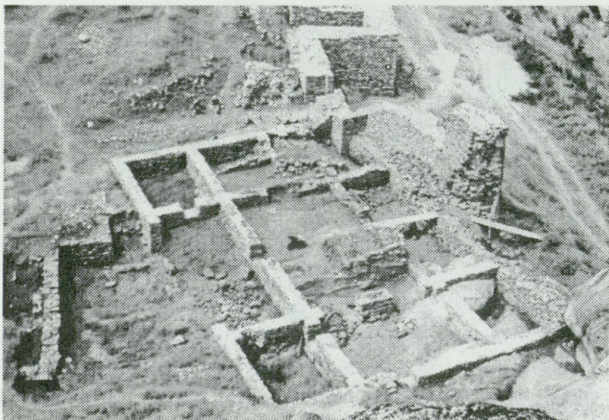
7. Markovi Kuli. Budynek nr 22 w trakcie prac konserwatorskich
7. Markovi Kuli. Building no 22 during conservation

Ruiny budynku nr 22 odkopanego przy bramie wjazdowej do warowni stwarzały odrębne problemy. Po 10 latach od odsłonięcia mury budowli były w złym stanie, zaś niektóre ich fragmenty rozpadły się. Mury zostały wzmocnione, zniszczone zaś partie zrekonstruowano zgodnie z wynikami przeprowadzonych badań architektonicznych. Ale ten wielki budynek pochodzący z XI w. był po prostu dostawiony do wcześniej wybudowanego muru obronnego, co powodowało brak tylnej ściany. Zastosowanie miękkiego modelowania korony murów mogło stwarzać wra-

żenie, że obie konstrukcje pochodzą z tego samego okresu. Rozróżnienie w tym wypadku było konieczne. Przyjętą koncepcją konserwatorską było wydobycie oryginalnego planu budowli. Zniszczone partie murów podniesiono do jednego poziomu, odpowiadającego najwyżej zachowanym fragmentom. Dzięki płaskiemu zakończeniu ich korony wyraźnie rozróżniono budowlę z historycznie różnych okresów. W budowlu tej zabezpieczono także zachowane w kilku miejscach fragmenty tynku.

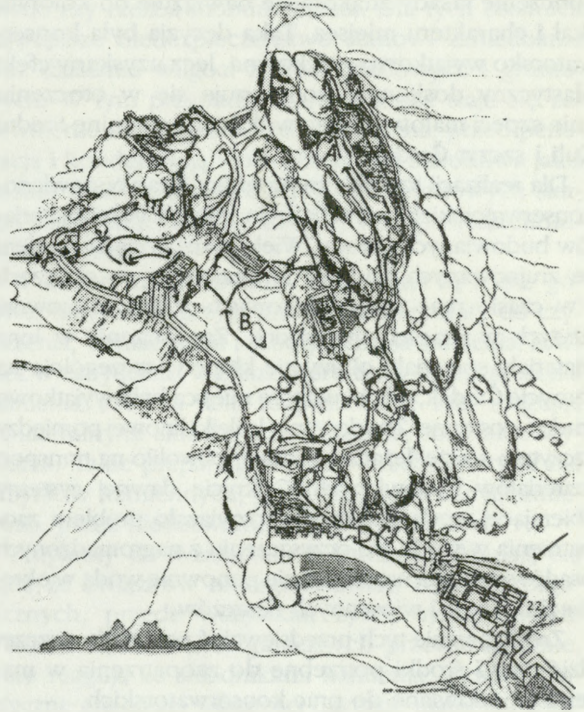
9. Markovi Kuli. Koncepcja zagospodarowania górnego zamku — szczyt Čardak (rys. T. Balcerzak)

9. Markovi Kuli. A conception of the management of the upper castle — the Čardak Peak (drawing by T. Balcerzak)

W ostatniej fazie program przewidywał zapewnienie turystom możliwości odpoczynku na Čardaku — zainstalowanie skromnego baru z napojami, prezentację pozostałości archeologicznych *in situ* oraz ekspozycję muzealną odkrytych w czasie badań warowni znalezisk. Planowano także wybudowanie strażnicy z pokojem służbowym.
