Śląskie dwory szkieletowe i problemy związane z ich konserwacją

Ochrona Zabytków 49/3 (194), 233-239

ŚLĄSKIE DWORY SZKIELETOWE I PROBLEMY ZWIĄZANE Z ICH KONSERWACJĄ

Silesian Timber-framed Manor Houses and Their Conservation

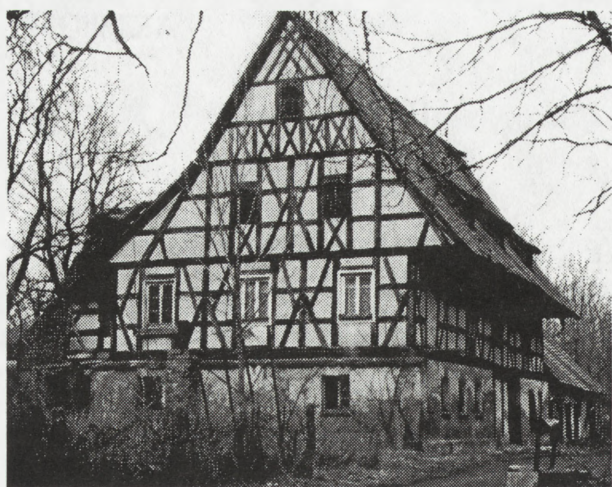
1. Dwór w Oporowie, stan obecny. Fot. A. Górski

1. Manor house in Oporów, present day state. Photo: A. Górski

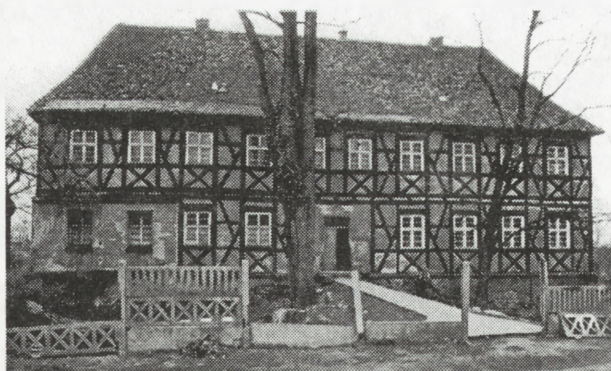
2. Dwór w Bielanych Wrocławskich, stan obecny. Fot. A. Górski

2. Manor house in Bielany Wrocławskie, present day state. Photo: A. Górski

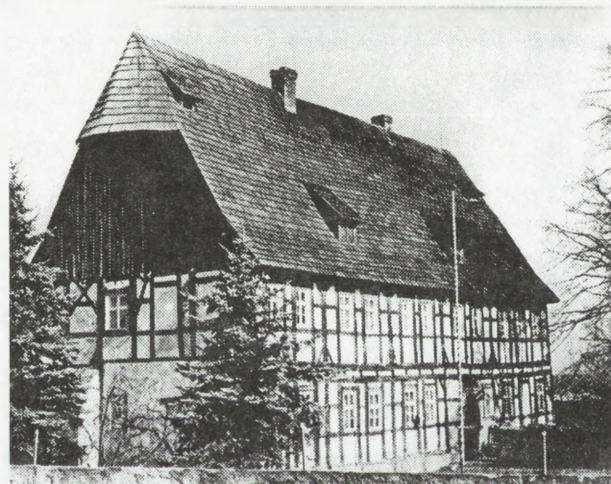
3. Dwór w Sieniawce, stan obecny. Fot. A. Górski

3. Manor house in Sieniawka, present day state. Photo: A. Górski

Ochrona śląskich dworów szkieletowych jest zagadnieniem złożonym zarówno od strony prawnej, jak i technicznej. Podstawową przeszkodę stanowi brak regulacji kwestii własnościowych. Utrudnia to podjęcie wiążących decyzji finansowych, umożliwiających stworzenie funkcjonalnego planu wykorzystania tych obiektów i podjęcie kompleksowych prac konserwatorskich. W wyniku powojennej nacjonalizacji większość śląskich majątków ziemskich stała się własnością Państwowych Gospodarstw Rolnych. W dworach urządzono biura, pomieszczenia socjalne i mieszkania robotników rolnych (np. w Szyszkowej, Bielanych, Prusowicach i Sieniawce), czasem szkoły (np. w Grabownie Wielkim). W rezultacie niekompetentnie przeprowadzanych doraźnych remontów lub też zupełnego ich zaniechania większość tych obiektów znalazła się dziś w stanie groźącym zawaleniem, niektóre zaś uległy rozbiórce. Do chlubnych wyjątków należą dwory w Olszance, Sieniawce i Mniszkowie, których stosunkowo niezła kondycja poprawia nieco ogólną sytuację.

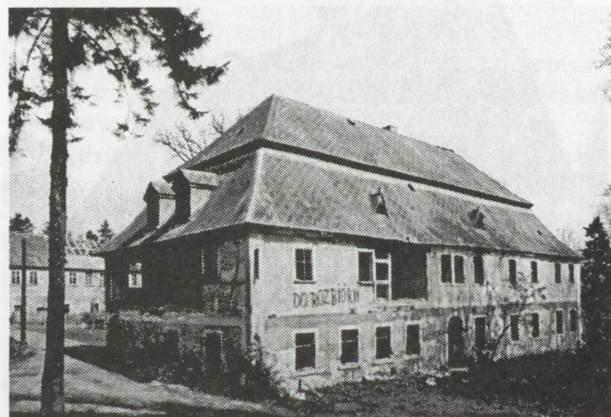
5. Dwór w Szyszkowej, stan z początku lat 90-ych. Fot. A. Górski

5. Manor house in Szyszkowa, state at the beginning of the 1990s. Photo: A. Górski

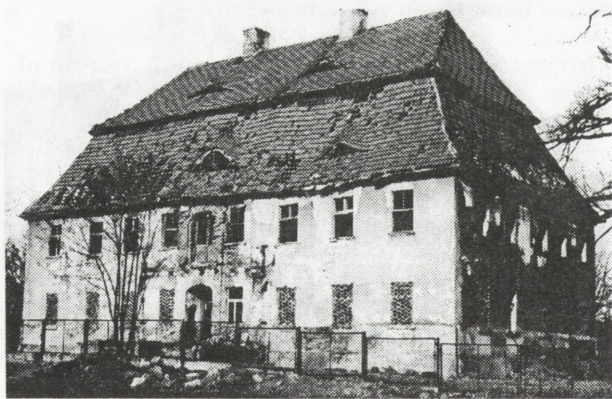
6. Dwór w Grabownie Wielkim, stan obecny. Fot. A. Górski

6. Manor house in Grabowno Wielkie, present day state. Photo: A. Górski

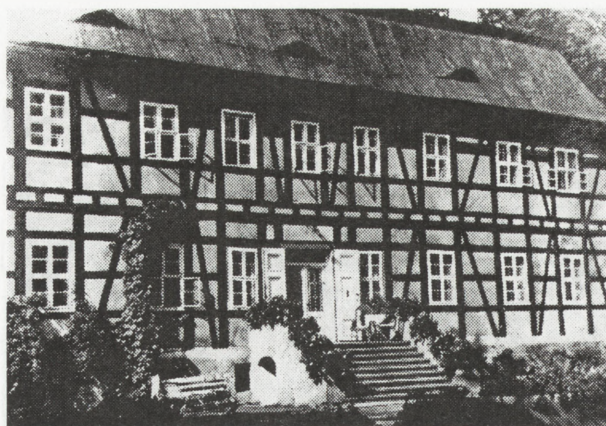
8. Dwór w Prusowicach. Fotografia archiwalna sprzed II wojny światowej (ze zbiorów prywatnych)

Znamiennym przykładem obiektu, którego dotyczy większość wspomnianych tu problemów konserwatorskich, jest barokowy dwór szkieletowy w Prusowicach, pochodzący z przełomu XVII i XVIII stulecia²¹. W ciągu wieków dobra prusowickie należały do znanych śląskich rodów szlacheckich, takich jak rodziny von Brauchitsch, von Salisch i von Strachwitz²². Utworzona w 1779 r. przez barona Johanna Mauritza von Strachwitz ordynacja prusowicka przetrwała do II wojny światowej. Po 1945 r. majątek przejęło Państwowe Gospodarstwo Rolne, którego grunty — należące nadal do Skarbu Państwa — użytkuje od połowy lat pięćdziesiątych Rolniczy Zakład Doświadczalny wrocławskiej Akademii Rolniczej. Sam dwór, będący obecnie własnością tejże Akademii, podobnie jak wszystkie zabudowania gospodarcze, częściowo zamieszkują jeszcze dawni pracownicy PGR. Stan dworu prusowickiego już w 1990 r. określono w ekspertyzie budowlano-mykologicznej jako awaryjny, a jego ogólne zniszczenie — ze względu na destrukcję szkieletowego systemu konstrukcyjnego — określono na 71%²³. Ocena ta, niestety, aktualna jest do dziś.

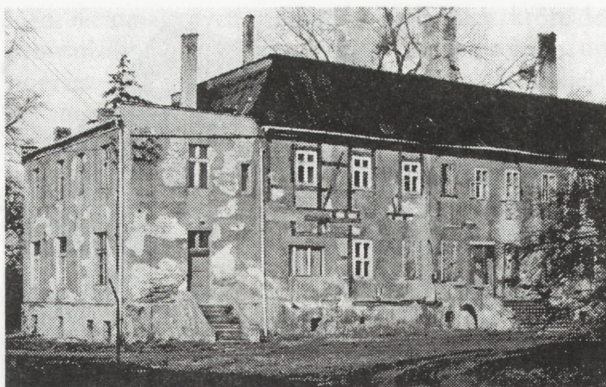
9. Dwór w Prusowicach, stan obecny. Fot. A. Górski

W wyniku częstego zalewania piwnic dworu zawilgocone są mury fundamentowe i ceglane sklepienia tej kondygnacji. Erozja zaprawy spowodowała odspajanie się, pęknięcia i przemieszczenia cegieł. Na całej powierzchni murów wyraźna jest też korozja biologiczna cegły. W murach i ławach fundamentowych występują znaczne ubytki.

Daleko posuniętemu zniszczeniu uległy drewniane elementy konstrukcji szkieletowej ścian zewnętrznych, co znacznie zmniejszyło ich nośność. Destrukcji tych elementów, dotkniętych korozją biologiczną, sprzyjało przysłonięcie wszystkich elewacji tynkiem, uniemożliwiające swobodne przewietrzanie i wysychanie drewna. Zniszczenia drewnianej konstrukcji wyciępują za-

równy na parterze, jak i na piętrze, a w przypadku podwaliny destrukcja jest niemal całkowita.

Zagrożona została również konstrukcja więźby dachowej ze względu na nieszczelności w pokryciu gontem i papą, uszkodzenie systemu odwadniania dachu oraz zawilgocenie oczepu górnej kondygnacji. Stan więźby dodatkowo pogorszył długotrwały brak wjazdu dachowego, który doprowadził — w miejscu bezpośredniego docierania opadów atmosferycznych — do przegnięcia jętki w połowie jej długości. Nie bez znaczenia jest również fakt lokalnie występującego zagrzybienia oraz korozji biologicznej, spowodowanej przez owady o aktywnej nadal formie rozwojowej.

W znacznym stopniu zdewastowane są wnętrza dworu. W niektórych występują ubytki tynku na ścianach i stropach, zwłaszcza w dawnej bibliotece. Na parterze i piętrze występują znaczne odkształcenia i przemieszczenia desek podłogowych, będące sygnałem częściowej utraty nośności belek stropowych, połączonych konstrukcyjnie ze zniszczonym — jak już wspomniano — drewnianym szkieletem ścian zewnętrznych.

Mimo znacznego stopnia dekapitalizacji dworu pruszwickiego w dość dobrym stanie są jego ściany wewnętrzne, zarówno nośne, jak i działowe, belki stropowe, które nadają się do powtórzonego użycia, podobnie jak większość elementów więźby dachowej. Wartość zabytkowa, jaką obiekt ten reprezentuje, przesądza, iż warto podjąć jego gruntowną restaurację.

Bez względu na funkcję, jaką pełnić miałby odnowiony dwór prusowicki, konieczna jest poprawa stanu technicznego obiektu oraz przywrócenie mu dawnej formy artystycznej. Pierwsze z tych zadań wymaga m.in. osuszenia budynku i wykonania odpowiednich izolacji, remontu murów fundamentowych, wzmocnienia sklepień piwnic poprzez uzupełnienie ubytków i wymianę skorodowanej cegły, usunięcia tynków zewnętrznych i wymiany zniszczonych elementów konstrukcji szkieletowej i wypełnień, wzmocnienia lub wymiany zniszczonych elementów więźby dachowej i stropów, sanacji wnętrza oraz założenia instalacji elektrycznej, wodno-kanalizacyjnej i ogrzewczej.

Wieńczący wszystkie te działania, powrót dworu do dawnej formy artystycznej uzyskać można poprzez przywrócenie pierwotnego kształtu wysokiemu dachowi mansardowemu i pokrycie go nowym gontem, przywrócenie dawnego układu pomieszczeń parteru — jako dwutraktu z sienią przelotową na osi, ujednoczenie formy otworów okiennych i drzwiowych — w nawiązaniu do zachowanej stolarki barokowej, a także konserwację zabytkowych elementów wystroju wewnętrznego. Należałoby również usunąć przylegającą do południowej elewacji dworu bezstylową murywaną przybudówkę.

Nieuregulowane sprawy własnościowe, trudności finansowe uczelni i tym podobne problemy są powodem, iż po wymianie rynien dachowych i papy kryjącej gont, wykonaniu nowego włazu dachowego, zabezpieczeniu okien i zamknięciu nie eksploatowanych pomieszczeń, konkretne działania zmierzające do konserwacji dworu stanęły w miejscu. Debata nad przyszłością obiektu trwa, a on sam powoli popada w ruinę. Wydaje się, iż przed rozbiórką chroni go jedynie dokonany w 1991 r. wpis do rejestru zabytków.
