## Konserwacja sgraffit i wykusza kamienicy "Pod Przepiórczym Koszem" w Legnicy

Ochrona Zabytków 49/3 (194), 313-323

## KONSERWACJA SGRAFFIT I WYKUSZA KAMIENICY „POD PRZEPIÓRCZYM KOSZEM” W LEGNICY

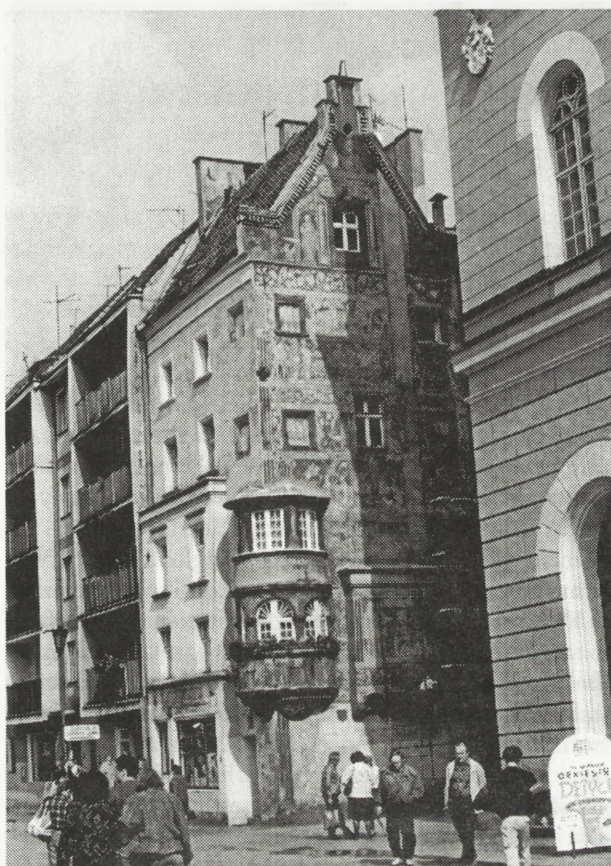
1. Kamienica „Pod Przepiórczym Koszem” w Legnicy. Elewacja ze sgraffitami, przed konserwacją, 1992 r.

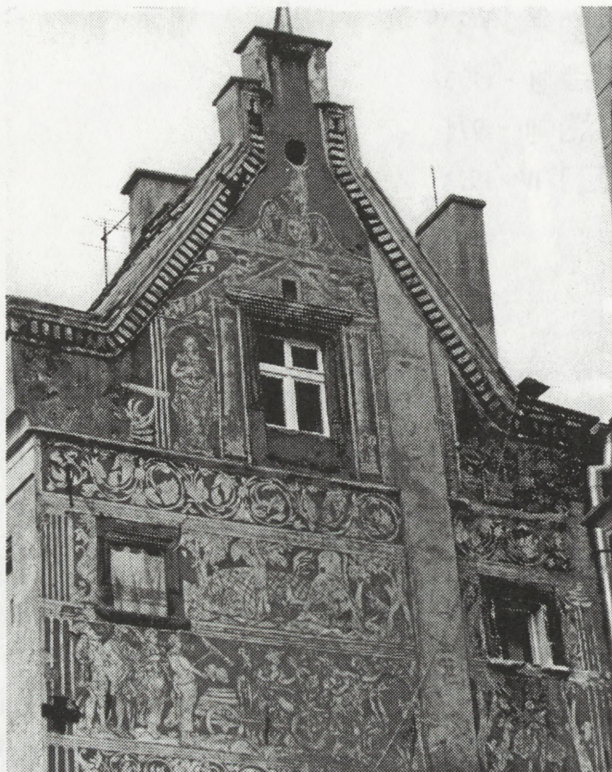
3. Szczytowa część kamienicy, stan przed konserwacją, 1992 r.

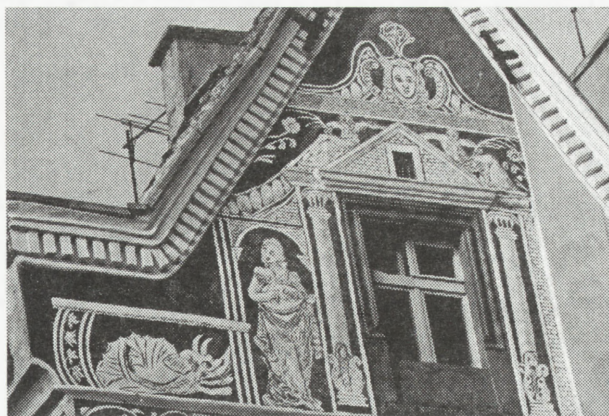
4. Fragment szczytowej części dekoracji sgraffitowej, po konserwacji, 1993 r.

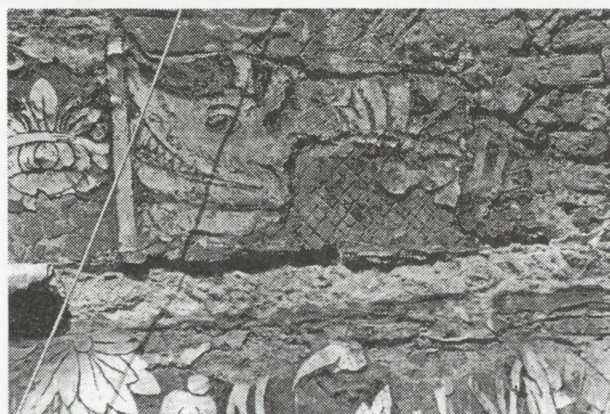
5. Fragment sgraffita z przedstawieniem smoka. Stan przed konserwacją. Fot. E. Graboś, 1992 r.

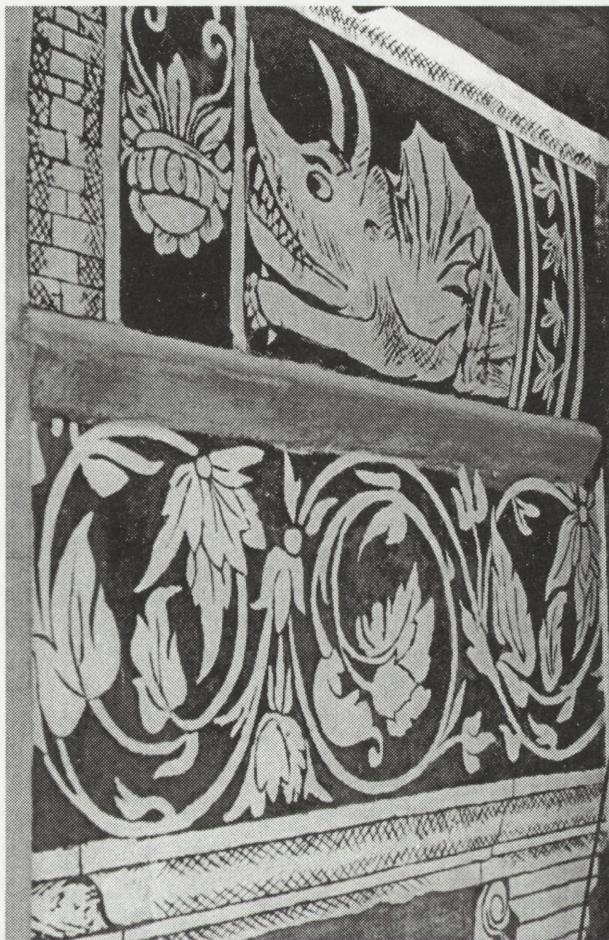
7. Fragment sgraffita z przedstawieniem smoka, po konserwacji, 1993 r.

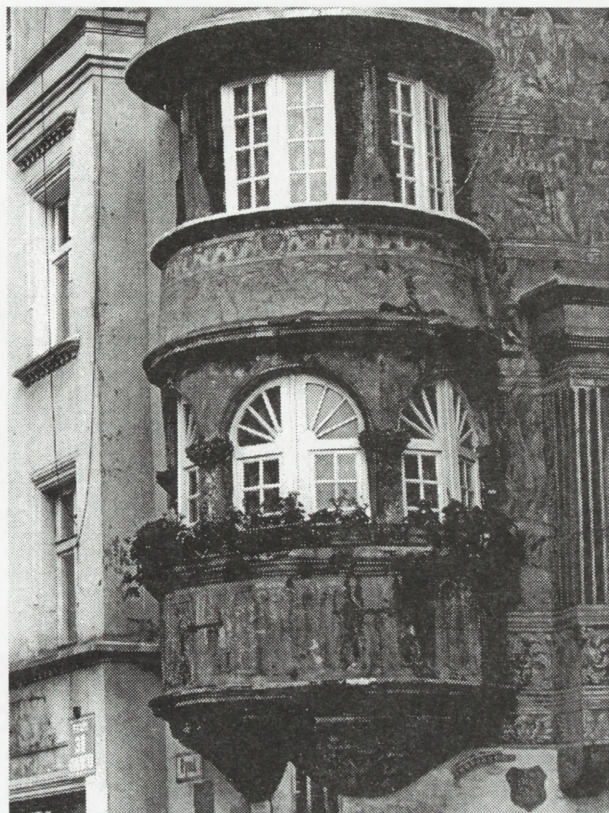
8. Okrągły wykusz kamienicy „Pod Przepiórczym Koszem”, przed konserwacją, 1993 r.

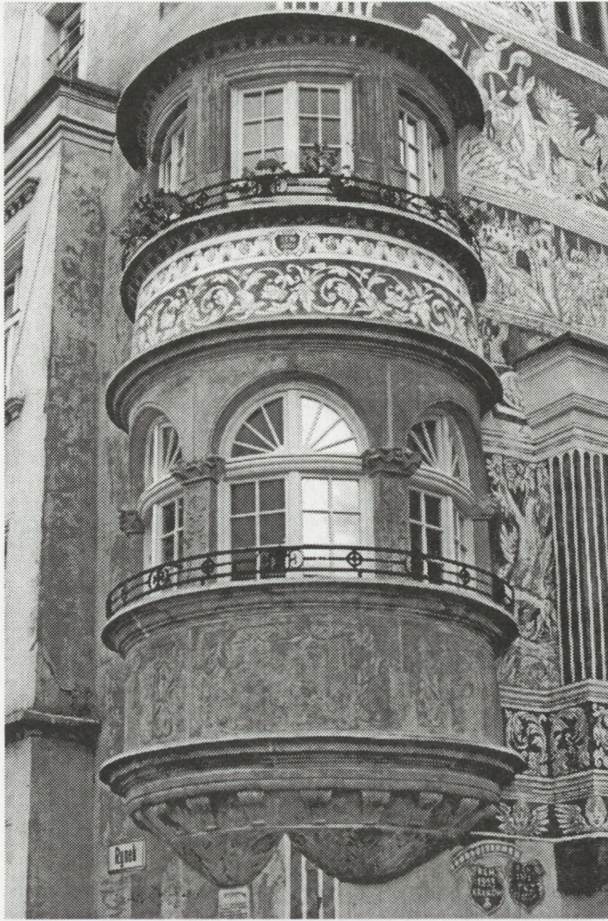
9. Wykusz po ponownym złożeniu (z zachowaniem formuły anastylozy) i zakończeniu konserwacji, 1994 r.

Po zakończeniu tych prac, złożeniu wszystkich elementów do wysokości parapetu — podstawy drugiej kondygnacji wykusza, ustawiono sferyczne płyty sgraffita zgodnie z wcześniejszym ułożeniem. Do nich domurowano od odwrocia mur, tworząc podłoże zgodne pod względem kształtu i formy z pierwotnym. Odwrocie sgraffita moczone wodą, układano cegły i starannie wypełniano przestrzeń między sgraffitem a powstającym jego podłożem — murem, zaprawą wapienno-piaskową z dodatkiem cementu.

Zakończenie prac konstrukcyjnych przy wykuszu i związanie muru pozwoliło na kontynuację prac przy sgrafficie, to znaczy usunięcie licowania i uzupełnienie ubytków sgraffita. Obcięto styropianowe zbrojenie i usunięto wierzchnie licowanie (płótno wraz z gazą). Kolejną warstwę — listwy styropianowe — likwidowano przez nasączenie acetonem, które pod jego wpływem topiły się. Następne do usunięcia były kity utrzymujące plastikę powierzchni oraz gaza. Po około półgodzinnym kompresie i nasączeniu acetonem już bez problemu zmiękczonego kit usuwano wraz z gazą. Na powierzchni sgraffita do usunięcia pozostały tylko pierwsze warstwy licowania — poliocetan winylu. Ekstrahowano go za pomocą kompresów z ligniny. Wtopowywano kolejno trzy warstwy ligniny z użyciem czystego acetonu, ażeby proces migracji kleju do ligniny przebiegał powoli, ligninę przykrywano folią poliestrową. Po blisko 40 minutach zdejmowano kompres z ligniną przesączoną klejem.

Zabieg przeniesienia i ponownego osadzenia sgraffita nie spowodował dodatkowych zniszczeń. Wykusz po wykonanej konserwacji odzyskał utraconą wcześniej lekkość i stał się elementem znacznie podnoszącym walory dekoracyjne całej kamienicy.
