## Rekonstrukcja i aranżacja XVII-wiecznej rzeźby nagrobnej z klasztora pofranciszkańskiego w Nowym Sączu

Ochrona Zabytków 50/3, 225-238

1997

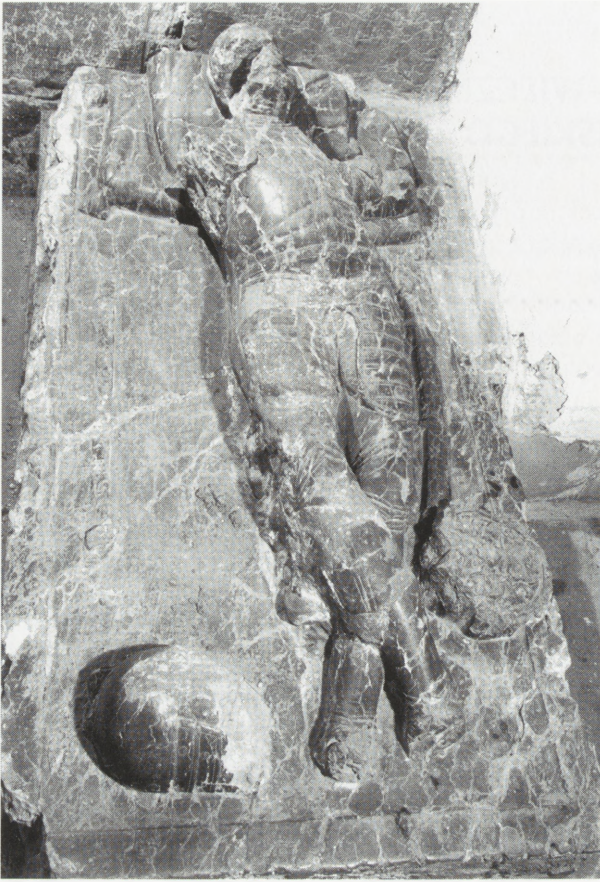
2. Płyta nagrobna J. Dobka Łowczowskiego z pełnoplastycznym przedstawieniem postaci. Ogólny obraz zniszczeń. Stan z 1991 r. Fot. W. Procyk

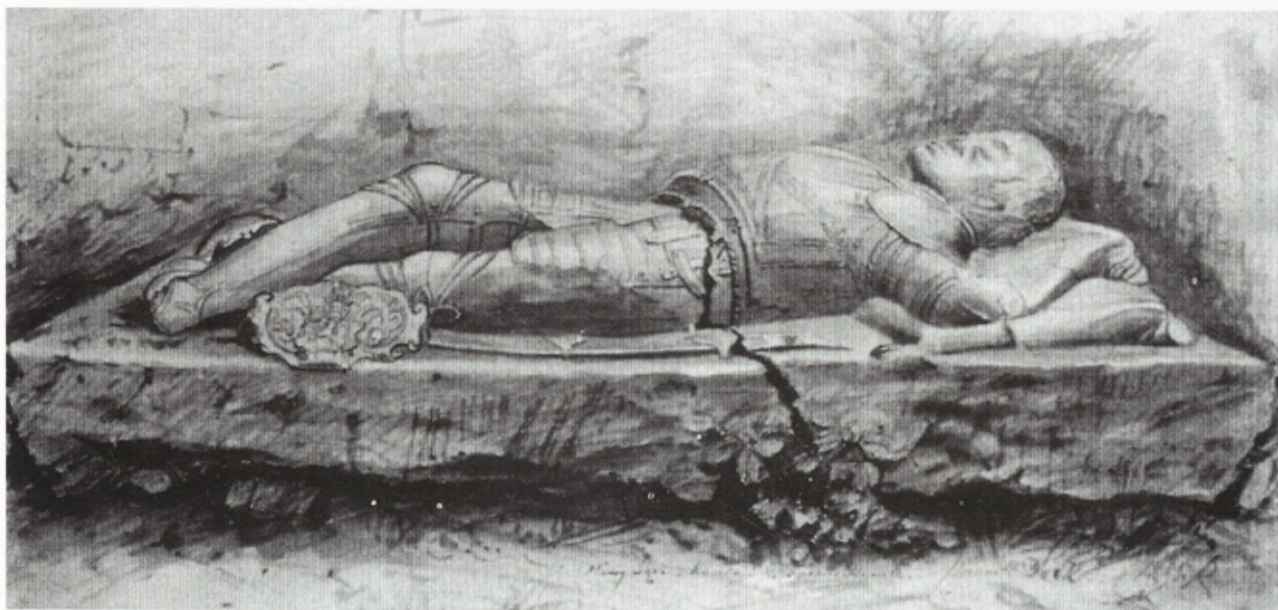
3. Nagrobek J. Dobka Łowczowskiego, płyta nagrobna Dobka umieszczona pod ścianą kaplicy — rys. 1875 r., Gabinet Archeologiczny Uniwersytetu Jagiellońskiego, Kolekcja Przeddzieckich

3. Tombstone of J. Dobek Łowczowski with the slab placed below the chapel wall — drawing from 1875, Archeological Room at the Jagiellonian University, the Przeddziecki Family Collection

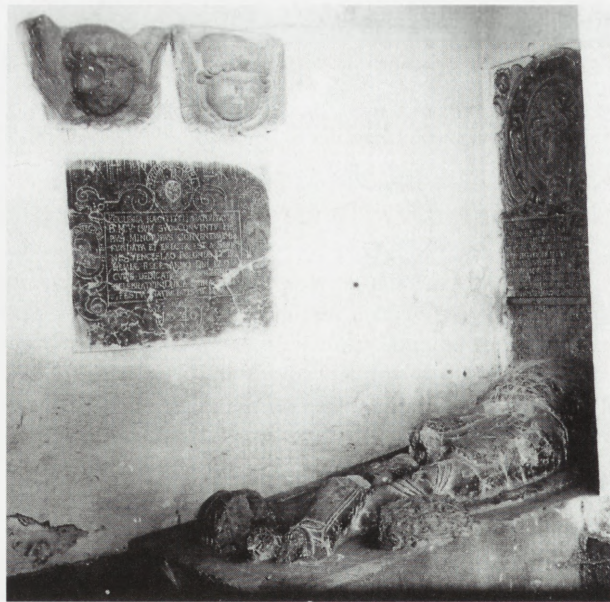
6. Detale rzeźbiarskie z nagrobka J. Dobka Łowczowskiego i z kościoła franciszkanów w Nowym Sączu eksponowane w lapidarium poarkadowym pod wieżą dzwonną klasztoru. Stan z ok. 1920 r. Fotografia archiwalna sygnowana „J. Gawłowski Nowy Sącz Jagiellońska”

6. Sculpture details from the J. Dobek Łowczowski tombstone and the Franciscan church in Nowy Sącz displayed in the post — arcade lapidarium below the bell-tower of the monastery. State in about 1920. Archive photography signed: „J. Gawłowski Nowy Sącz Jagiellońska”

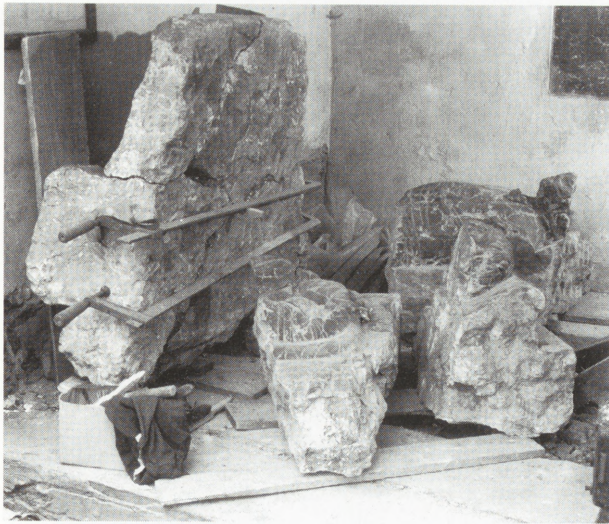
8. Płyta nagrobna J. Dobka Łowczowskiego — suchy montaż i skle-  
janie rozspojonych części korpusu. Stan z 1993 r. Fot W. Procyk

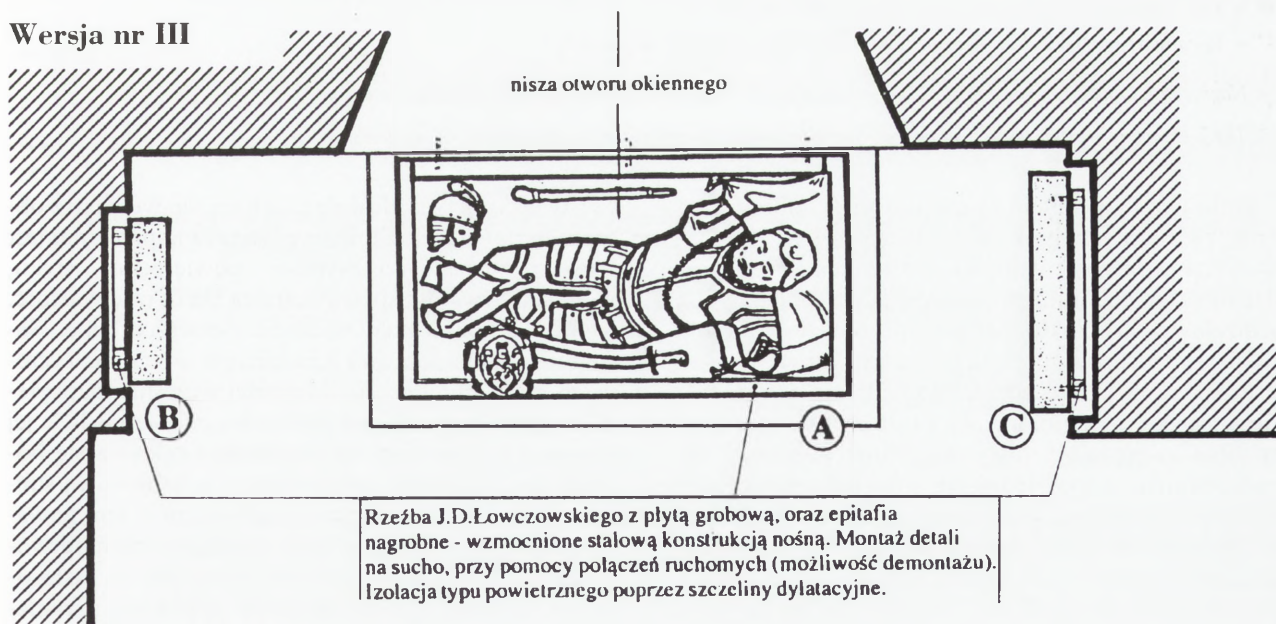
### Wersja nr III

12. Propozycja rozmieszczenia elementów zabytkowego nagrobka J. Dobka Łowczowskiego w nowej ekspozycji po zakończeniu prac konserwatorskich. Kaplica Przemienienia Pańskiego, wnęka pod chórem

Wersja III (il. 12–14). Opcja ta odzwierciedla najbardziej korzystne rozwiązanie problemu prezentacji pomnika wraz z pozostałym wyposażeniem lapidarium. Stabilny mikroklimat wnętrza, dogodne oświetlenie, stały dostęp z możliwością zwiedzania wystroju rzeźbiarskiego kaplicy. Bardzo bliskie sąsiedztwo pierwotnego miejsca (il. 1) nie pozostawia wątpliwości także pod względem merytorycznym, ponieważ obiekt pozostaje nadal w gestii prawowitego właściciela<sup>14</sup>. Wybór tego miejsca uwzględni dotychczasowe funkcje kaplicy, a także wytrzymałość jej murów. Rzeczą pierwszoplanową od strony estetycznej pozostało określenie plastycznego kształtu nagrobka oraz powierzchni w nawie, na której stworzono by ostateczną ekspozycję.

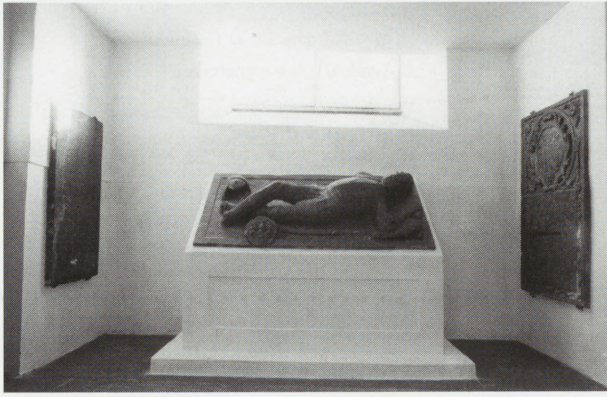
16. Rzeźba nagrobna J. Dobka Łowczowskiego oraz tablice epitafijne w miejscu stałej ekspozycji. Kościół pw. Przemienienia Pańskiego w Nowym Sączu — wnęka pod chórem (Epitafium Jana Dobka — str. lewa, Zofii Dobkowej — str. prawa). Fot. W. Procyk

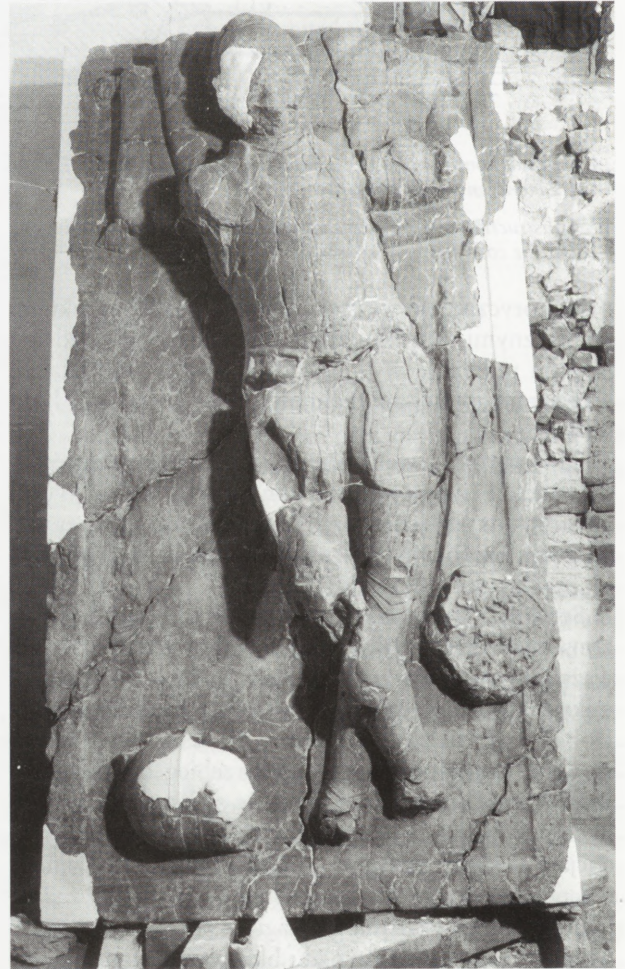
17. Płyta nagrobna J. Dobka Łowczowskiego — projekt rekonstrukcji. Gipsowe modele ubytków o dużej masie, które posłużą do wykonania kamiennych uzupełnień formy. Stan z 1993 r. Fot. W.

Odtworzenie ubytków dokonane za pomocą cyrkla rzeźbiarskiego jest trudne, żmudne i czasochłonne. Przed rozpoczęciem prac wykonano skomplikowane, gipsowe modele „gniazd destrukcji” przeznaczonych do wypełnienia (il. 17). Posłużyły one za matryce do wykucia ich kamiennych kopii (il. 18 i 19). Z technicznego punktu widzenia był to zabieg ogromnej wagi dla obiektu o tak zdeintegrowanej budowie. Wklejone fragmenty mają identyczny kształt z formą ubytku

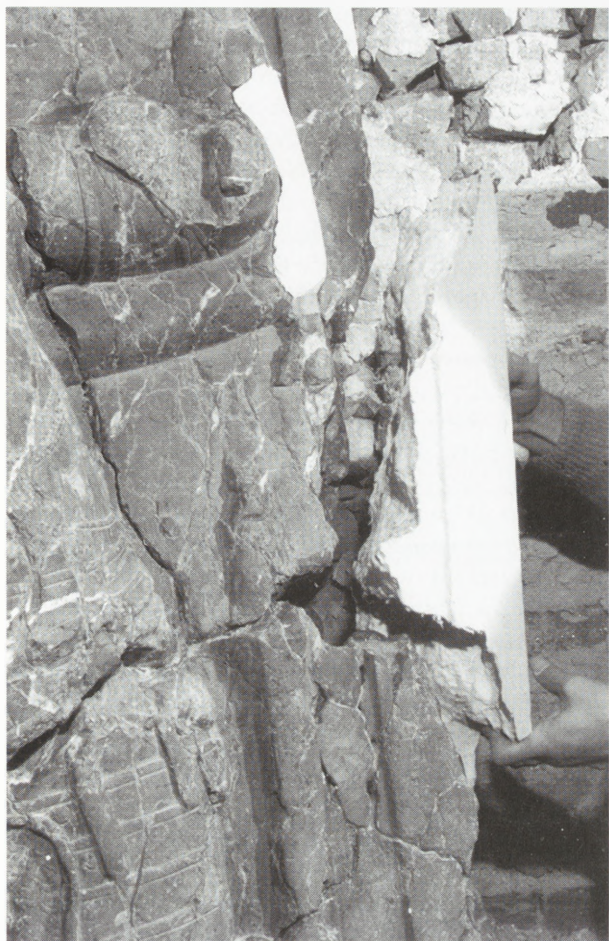
18. Płyta J. Dobka Łowczowskiego — gipsowy model ubytku o największej masie. Technika dokładnego odwzorowania kształtu gniazda umożliwi wykonanie rekonstrukcji bez dodatkowego opracowywania powierzchni styku w oryginale. Fot. W. Procyk

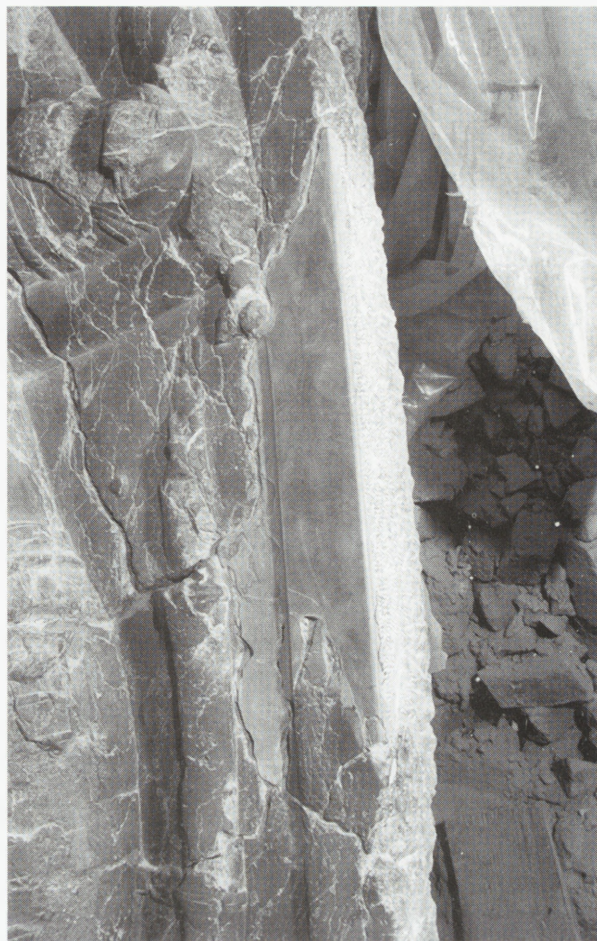
19. Płyta J. Dobka Łowczowskiego — zrekonstruowany w analogicznym materiale fragment bloku, po wklejeniu i wstępnej obróbce rzeźbiarskiej. Stan z 1994 r. Fot. W. Procyk
