**Badania architektoniczne Pałacu  
Błękitnego w Warszawie**

Ochrona Zabytków 51/2 (201), 100-115

## BADANIA ARCHITEKTONICZNE PAŁACU BŁĘKITNEGO W WARSZAWIE

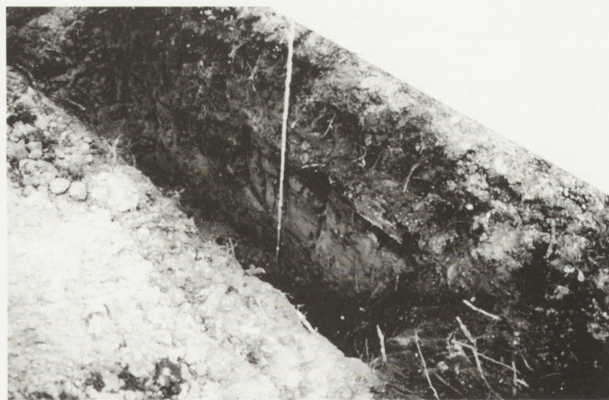
2. Sondażowy wykop archeologiczny na dziedzińcu od strony wschodniej pałacu usytuowany prostopadle do muru oporowego reliktów wałów miejskich. Ciemna warstwa w przekroju jest śladem poziomu użytkowania dawnej ulicy Senatorskiej. Był to trakt nieutwardzony. Sugeruje się wyeksponowanie przebiegu i poziomu dawnej ulicy. Fot. autorów

2. Archaeological sondage trench in the courtyard to the east of the palace, situated perpendicularly to the retaining walls of the remnants of city bulwarks. The dark stratum in the cross section is a trace of the level of the utilisation of the old soil-surfaced Senatorska Street. It is recommended to display the course and level of the old street. Photo: authors

W celu sprawdzenia roli jedynej skośnej ściany pałacu (w piwnicy i na parterze) dokonano odkrywek w pomieszczeniach piwnicznych oraz wykonano wykop na dziedzińcu wschodnim, prostopadły do dawnego podziału własnościowego. W wykopie tym na głębokości 58–70 cm natrafiono na wyraźną warstwę czarnej ziemi, świadcząca o użytkowaniu jej jako nieutwardzonej drogi. Warstwa ta została częściowo zniszczona późniejszymi pracami budowlanymi i korzeniami drzewa. Zachowany murek oporowy oddziela tereny o różnym poziomie (południowy jest ok. 35–40 cm wyższy). Fundament muru schodzi na głębokość 125 cm od niższego poziomu. Jest to jeden z dowodów na różne użytkowanie tych terenów począwszy od XVII w. Fundament muru oporowego ma strukturę analogiczną do murów odsłoniętych w piwnicach datowanych na XVII wiek.

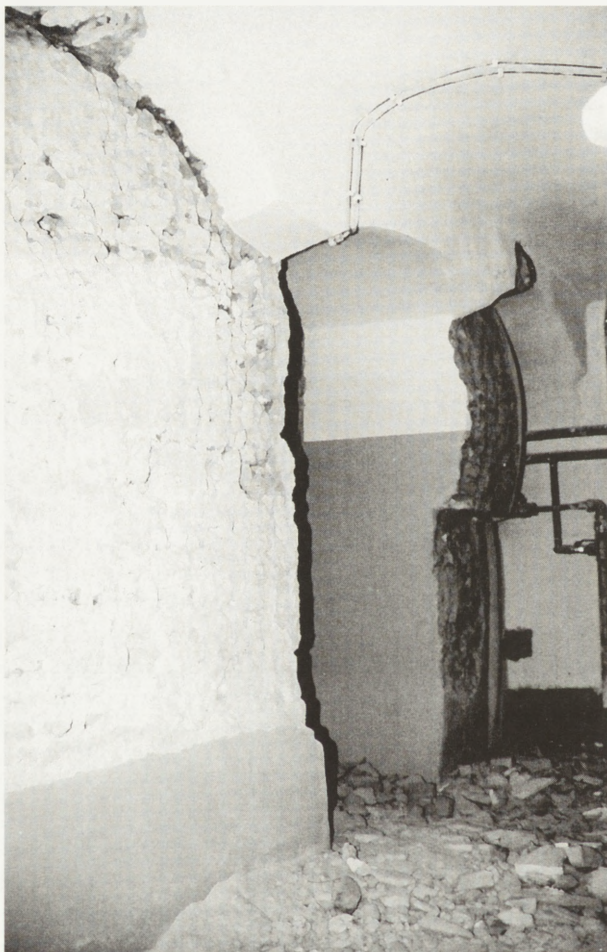
3. Ściana w piwnicy (pom. 003 A) z zachowanymi reliktnymi arkadowego fundamentowania urządzeń związanych z bramą miejską. Przebieg tej ściany jest kontynuacją skośnego muru oporowego na dziedzińcu oraz w elewacji wschodniej skrzydła. Wtórnie arkady podmurowano i utworzono piwnice. Sugeruje się pokazanie i zinterpretowanie tych fragmentów muru we wnętrzu. Fot. autorów

3. A cellar wall (site 003A) with extant preserved remnants of the arcade foundations of facilities connected with the town gate. The course of this wall was a continuation of a slanting retaining wall in the courtyard and the eastern elevation of the wing. The arcades were underpinned in order to create cellars. It is recommended to display and interpret those fragments of the walls in an interior. Photo: authors

Odkrywki w piwnicach pokazują, że skośna ściana była murowana w dwóch fazach. Przechodząca pod sufitem arkada jest faktycznie pierwotnym fundamentowaniem, które zostało wtórnie podmurowane przy realizacji kolejnych pomieszczeń piwnicznych. Arkada nosi od spodu ślady przybrudzonej ziemi wyprawy wapiennej, wchodzącej w głąb muru. Słupy, na których się wspierała, zostały częściowo skute do grubości wtórnego podmurowania. W pomieszczeniach przy skośnej ścianie oprócz podmurowania arkady oraz jej wyspałdowanego negatywu, odsłonięto skute wnętrze muru wychodzącego niegdyś w kierunku ulicy Senatorskiej. Charakter muru oraz brak wiązania cegieł świadczą o tym, że był to przejazd przez wały, być może fosę. Skrzydło wschodnie od strony dziedzińca głównego jest niepodpiwniczone — nie ma więc możliwości sprawdzenia kontynuacji muru w kierunku zachodnim.

Najstarszym elementem pałacu jest reliktowa ściana z końca XVII w. Mur bramy miejskiej, przechodzący na ukos przez piwnicę, należy oczyścić ze współczesnego tynku i wyeksponować wszystkie jego nieregularności (faktury i formy). Możliwe są tu nawet pewne działania interpretacyjne. Dla kontrastu powierzchni ścian i sklepień w otaczających pomieszczeniach (najpóźniej wybudowane piwnice pod skrzydłem bocznym) winny uzyskać wykończenie spokojne.

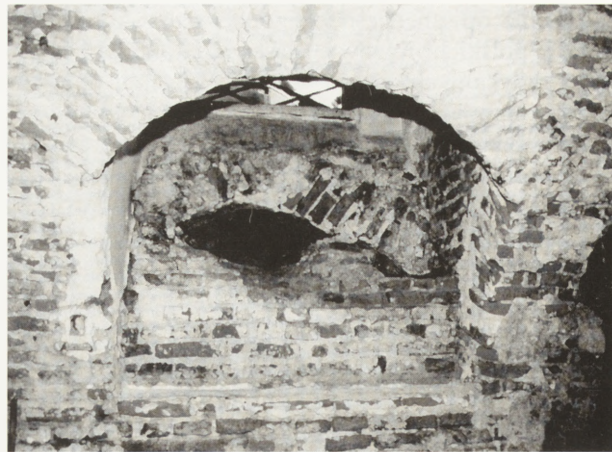
4. Ściana zewnętrzna (pom. 010) skrzydła od strony dziedzińca kryjąca, w warstwie zewnętrznej i ścianach poprzecznych, ślad fundamentowania pomieszczenia przybramnego. Widoczny na zdjęciu fragment fundamentu arkadowego. Sugeruje się wyeksponowanie tych elementów w wystroju wnętrza. Fot. autorów

4. Outer wall (site 010) of the courtyard wing whose outer layer and diagonal walls conceal traces of the foundations of a gate house. Visible fragment of the arcade foundation. It is recommended to display those elements in the outfitting of the interior. Photo: authors

W pomieszczeniach piwnicznych skrzydła wschodniego, od strony dziedzińca głównego, odkryto ślady fundamentów w postaci warstwy kamieni polnych wymieszanych z fragmentami cegieł na wysokości 160–190 cm od poziomu podłogi, świadczących o tym, że pierwotnie znajdował się tu niepodpiwniczony budynek, przylegający do bramy. Widoczna pod okienkiem piwnicznym arkada okazała się murem fundamentowym, który wtórnie podbito i dostawiono od wewnątrz lico ściany.

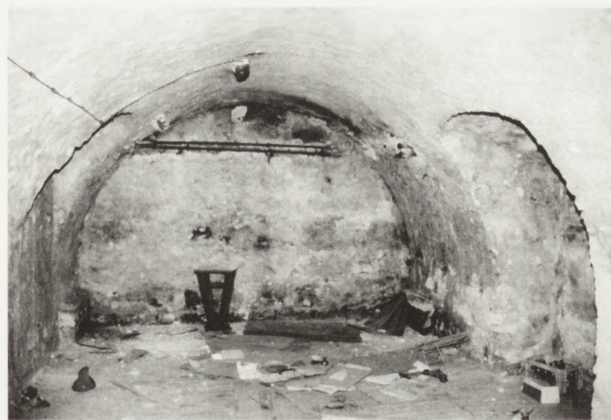
7. Jedna z piwnic (pom. 021) dworu bpa Potockiego zachowana w niezmiennym kształcie pod obecnym pałacem. Ściany pokryte są miętko kładzioną wapienną wyprawą a podłoga wykończona cegłą. Sugeruje się pozostawienie wyrazu wnętrza bez zmian. Fot. autorów

7. One of the cellars (site 021) in the manor of Bishop Potocki, preserved in unchanged form underneath the present-day palace. The walls are covered with soft lime mortar and the floor is made of brick. It is recommended to leave the interior unaltered. Photo: authors

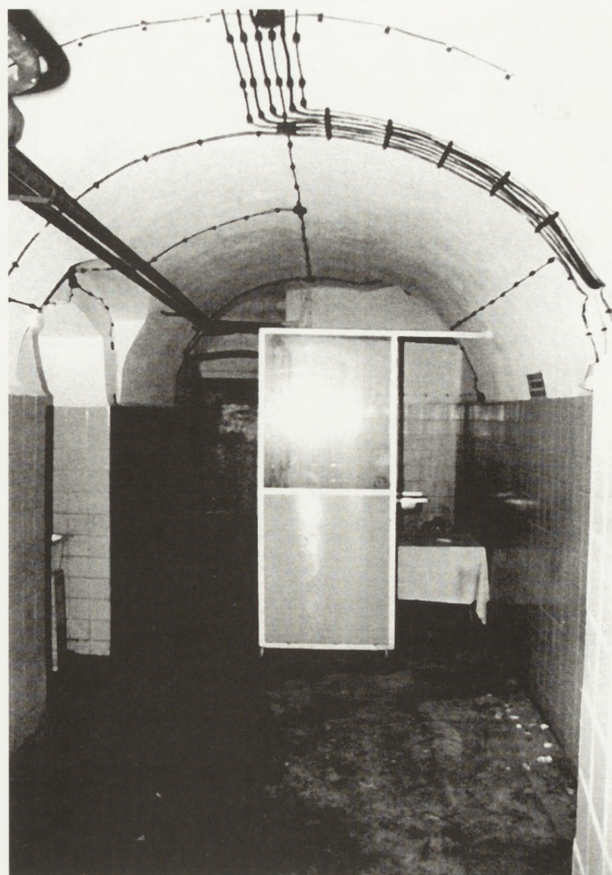
9. Kształt piwnicy pod pałacem pochodzącej z rozbudowy Czartoryskich (pom. 018). Fot. autorów

9. Shape of the cellar underneath the palace — part of the Czartoryski expansion (site 018). Photo: authors

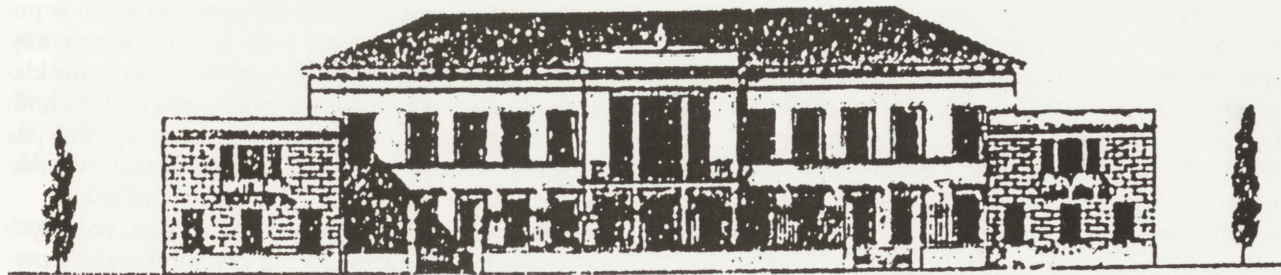
13. Rysunek elewacji Pałacu Błękitnego wykonany przez L. Schmidtnera, po przebudowie autorstwa arch. F. A. Lesella w 1815 r. Ten wyraz zachowany jest do dzisiaj. Archiwum Państwowe m.st. Warszawy

13. Drawing of the Blue Palace elevation by L. Schmidtner after its redesigning by the architect F. A. Lesell in 1815. This appearance is retained up to this day. Warsaw Municipal State Archive
