Wojciech Borkowski

Ochrona Zabytków 52/1 (204), 15-20

KRZEMIONKI OPATOWSKIE PALĄCY PROBLEM KONSERWATORSKI

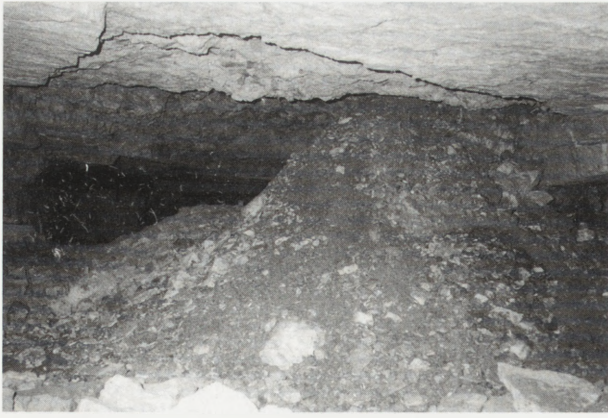
1. Spękania odpowierzchniowe niszczą stropy wyrobisk neolitycznych, grożąc zawaleniem podziemi. Wszystkie fot. W. Borkowski

1. Surface cracks damage the roofs of Neolithic headings; the ensuing threat denotes the collapse of the subterranean tunnels. All photos: W. Borkowski

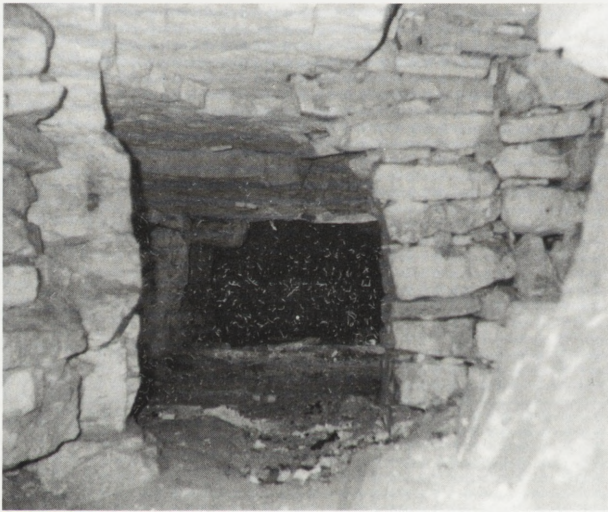
2. Zabezpieczenia wyrobisk z lat pięćdziesiątych poddają się z czasem działaniu procesów wietrzeniowych

2. With time, the protection of the headings, introduced during the 1950s, succumbs to the impact of weathering

czeństwo. Spękania odpowierzchniowe, będące wynikiem wietrzenia skał wapiennych, sięgają do poziomu wyrobisk. Skały spękanne są poziomo i pionowo. Zjawisko spotęgowane jest na obszarze trasy turystycznej nr 1, gdzie od lat pięćdziesiątych górotwór wystawiony jest na swobodną działalność powietrza, w tym wysychanie utworów gliniastych wypełniających szczeliny skalne. W te ostatnie wnikają korzenie roślin, głównie drzew iglastych porastających powierzchnię pola eksploatacyjnego. Korzenie przenikają na głębokość kilku metrów, powodując propagację spękań i wzmagając cyrkulację wody (il. 1). Stała działalność mrozu, przesuszanie górotworu oraz przenikanie wody i korzeni roślin, spowodowały obwały zarówno ze stropu wyrobisk, jak i rozpadanie się filarów skalnych pozostawionych przez neolitycznych górników

w miejscach, gdzie strop wyrobisk wymagał podparcia (il. 2). Taka niebezpieczna sytuacja wymusiła pod koniec lat siedemdziesiątych decyzję o zamknięciu kopalni dla zwiedzających. Wloty dwóch szybów, przez które turyści dostawali się do wnętrza, przykryto kopułami żelbetonowymi jeszcze w połowie lat pięćdziesiątych. Po dwudziestu latach okazało się, że kopuły zabezpieczają szyby górnicze, ale odprowadzają wodę nad wyrobiska, gdzie nasila się jej penetracja.

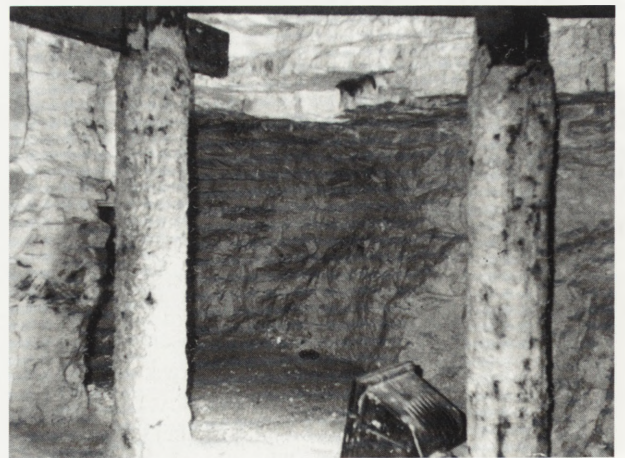
3. Zabezpieczenia trasy turystycznej wymagają już miejscami remontu

3. Parts of the protection of the tourist route call for repair

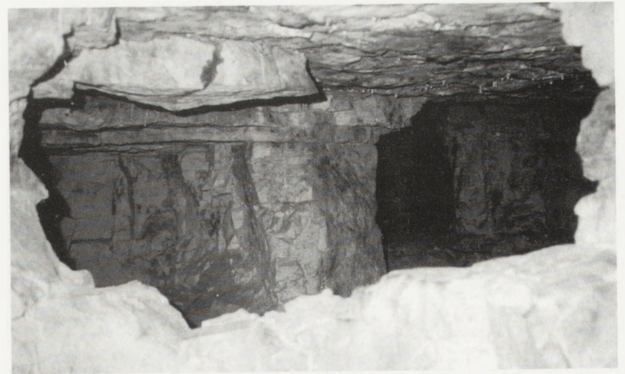
puszczającą wody, w miarę dobrze wnikającą w spękaną skałę. Niestety, już w trakcie przeprowadzania eksperymentu metoda ta okazała się niedoskonała. Żywnice bardzo słabo sklejały spękany górotwór z powodu zbyt dużego nasiąknięcia skały wodą (il. 4). Suszenie skał przed zastrzyknięciem miało się praktycznie z celem ze względu na długotrwałość procesu, jego koszty i znikomy efekt samego procesu suszenia, powodującego jeszcze większe szkody. Mleczko wapienne natomiast było zbyt rzadkie i wyciekało najbliższą szczeliną zamiast równomiernie wypełniać spękania otaczające miejsce zastrzyknięcia.

Próby wstrzymano, co okazało się decyzją zbawienią. Po pewnym bowiem czasie, w strefie prowadzonych eksperymentów zaobserwowano na ścianach wyrobisk ciemny nalot przypominający pleśń. Badania wykazały, że podczas przeprowadzania prób stosowano jako nośnik substancji klejowych olej naturalny, stanowiący pożywkę do rozwoju bakterii i grzybów z rodziny pleśni (il. 5). Gdyby nie przerwanie eksperymentu, tunel stałby się ponownie niedostępny, tym razem z powodu silnie trującego stężenia zarodników tych ostatnich. Problem spajania pogłębiających się spękań nadal pozostał otwarty. Dodatkowo destrukcję przyspieszał wzrastający ruch turystyczny, wymuszający eksploatację obiektu także w miesiącach zimowych. W połowie lat dziewięćdziesiątych zauważono niebezpieczeństwo zawalenia się poważnych fragmentów stropu oraz odszczepienia pakietów skalnych w kilku filarach. Dłużej nie można było zwlekać z przystąpieniem do ratowania wyrobisk.

4. Metoda scalania górotworu za pomocą żywic okazała się niestety pomyłką

4. Unfortunately, the method of bonding the rock mass with resins proved to be mistaken

Opracowano nową metodę scalania górotworu. Autorem jej i wykonawcą programu był mgr inż. Adam Krawczyk. Tym razem spoiwem była masa cementowa oraz Cerasit — gotowe spoiwo stosowane m.in. do klejenia płytek ceramicznych. Jego zaletą jest m.in. możliwość regulacji gęstości, doskonała lepkość, w tym także do wilgotnych ścian, oraz możliwość dobierania barwy spoin w zależności od barwy otoczenia. I jak to często bywa, najprostsze sposoby okazują się najlepsze. Wykonane w roku ubiegłym i na początku bieżącego, dzięki funduszom Generalnego Konserwatora Zabytków, zabezpieczenia uratowały obszar wyrobisk widoczny z trasy turystycznej.

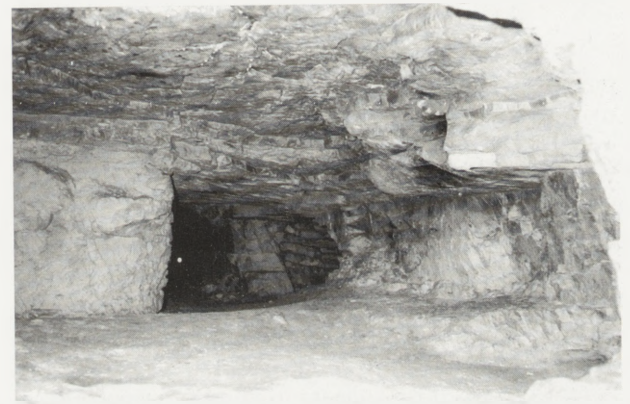
5. Niedobra metoda zabezpieczeń może czasami przynieść więcej szkody niż pożytku

5. At times, an unsuitable method of protection can be more harmful than beneficial

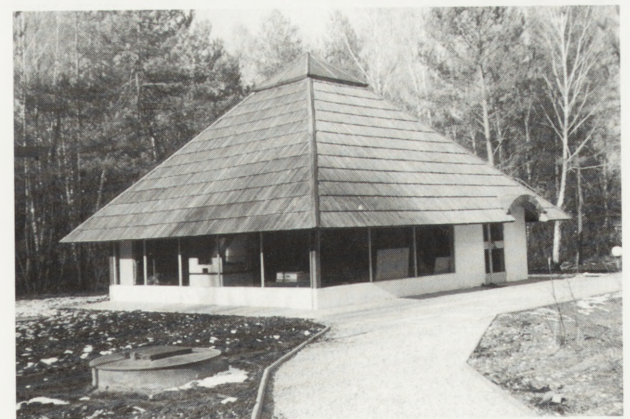
Dodatkowo ponad trasą, nad całą jej powierzchnią, usypano warstwę nieprzepuszczalną, która działa jak swoisty parasol, odprowadzając całość wód opadowych poza rejon udostępniony turystom (il. 6). Nie zamyka to jednak sprawy. W bezpośrednim otoczeniu trasy turystycznej znajduje się bowiem obszar daleko bardziej narażony na zniszczenia niż sama trasa. W latach trzydziestych bieżącego stulecia, w centralnej części pola eksploatacyjnego, miejscowi rolnicy zniszczyli fragment górotworu wraz ze znajdującymi się tam kopalniami. Prowadzili rabunkową eksploatację wapienia w ten sposób, że dostawali się do podziemi przez dawny szyb górniczy, a następnie łamali skałę

6. Pawilon trasy turystycznej nr 1 otoczony opaską odwadniającą

6. The tourist route no. 1. pavilion encircled with a drainage band

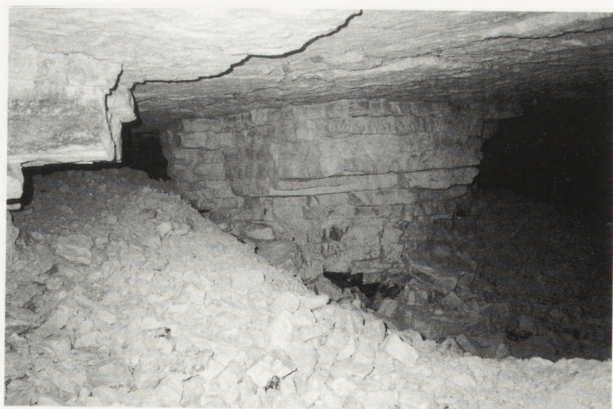
7. Rejon komór wapiennikarskich grozi katastrofą o niewyobrażalnych rozmiarach

7. Region of the lime kiln chambers threatens with an immeasurable catastrophe

pienny (1,5 m ponad poziom stropu kopalń neolitycznych), który stanowiła skała silnie zwietrzała na skutek odpowierzchniowego działania wody opadowej, zrywano czasami na wysokość ok. 2,5 m aż do granicy bezpieczeństwa. Pozostawione komory posiadają strop tak spękany, że w każdej chwili grozi on zawaleniem (il. 7). W przypadku katastrofy, obszar zniszczenia błyskawicznie rozszerzyłby się na sąsiednie partie niekniętych wyrobisk, bowiem pod ziemią wyrobiska kopalń są ze sobą połączone. Tzw. kompleks wielkich komór wapiennikarskich stanowi więc swego rodzaju bombę zegarową, w której upływający do eksplozji czas mierzony jest skapującą ze stropu wodą, a każde wiosenne roztopy mogą stać się początkiem katastrofy. Jedynym ratunkiem dla tego rejonu jest usunięcie zalegających podziemia hałd gruzu po wapiennikarzach i wykonanie podpór stalowo-betonowych podtrzymujących strop komór. Filary powinny być posadzone na podłożu wyrobisk, a stropy scalone metodą wypracowaną dla rejonu trasy turystycznej.

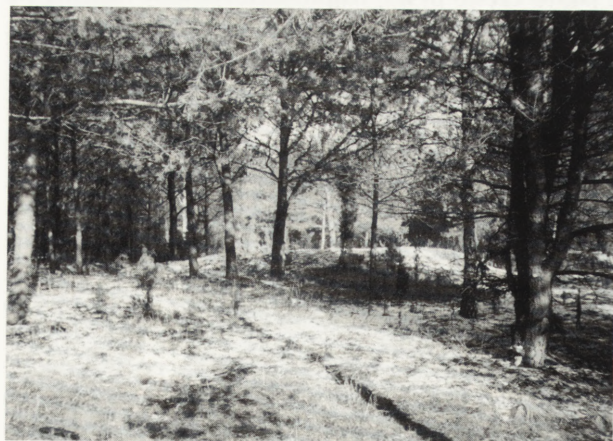
Wspominałem, jakie szkody czynią korzenie drzew w podziemiach kopalń krzemionkowskich. Dla stanu zachowania pola na powierzchni ich obecność także nie jest obojętna. Pierwszy minus takiego stanu rzeczy to maskujący charakter pokrywy leśnej, wśród której trudno dostrzec hałdy i leje kopalń (il. 8). To wydatnie ogranicza obserwację śladów naziemnej aktywności górników, nie dając zwiedzającym dostatecznego wyobrażenia o skali prowadzonej tu eksploatacji. Ważniejszy jest natomiast czynnik destrukcji pola przez wysokopienny drzewostan.

8. Drzewa porastające hałdy niszczą krajobraz nakopalniany

8. Trees growing on the slag heaps damage the landscape above the mines

Bezwzględnie konieczne jest systematyczne wycinanie dużych drzew. Wysokopienny las zostanie wtedy zastąpiony przez roślinność stepową, co ochroni zarówno powierzchnię pola, jak i ograniczy stopień destrukcji podziemnych wyrobisk. Sukcesji lasu można będzie w przyszłości zapobiec przez wypas małych przeżuwaczy — kóz i owiec. Krzemionki odzyskają dodatkowy walor w postaci reliktowego w tym rejonie krajobrazu stepowego z jego charakterystyczną przebogata szatą roślinną.

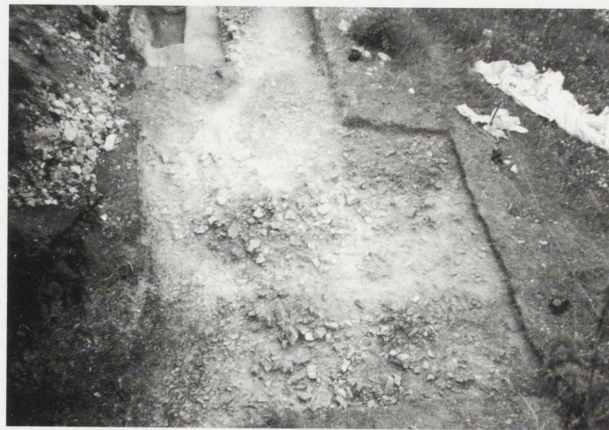
9. Odkryte ścieżki neolitycznych górników są prawdziwą sensacją w świecie archeologicznym

9. Discovered paths of Neolithic miners are a true sensation in the archaeological world

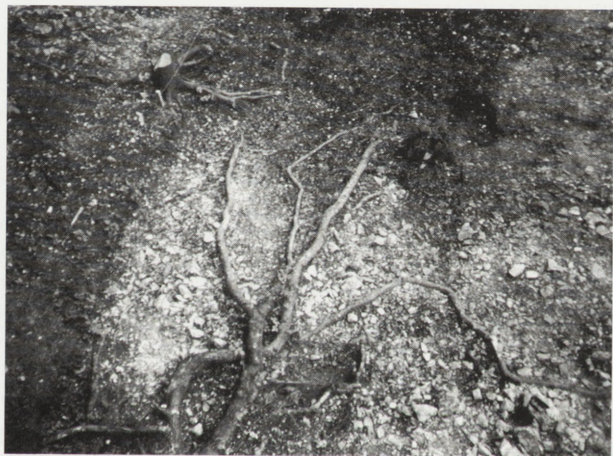
10. Korzenie drzew przerastają wały niszcząc ślady działalności neolitycznych górników

10. Tree roots growing into ramps obliterate traces of Neolithic mines
