Aleksandra Witak

Morysin : zaniedbana część Wilanowa

Ochrona Zabytków 52/2 (205), 133-140

MORYSIN — ZANIEDBANA CZĘŚĆ WILANOWA

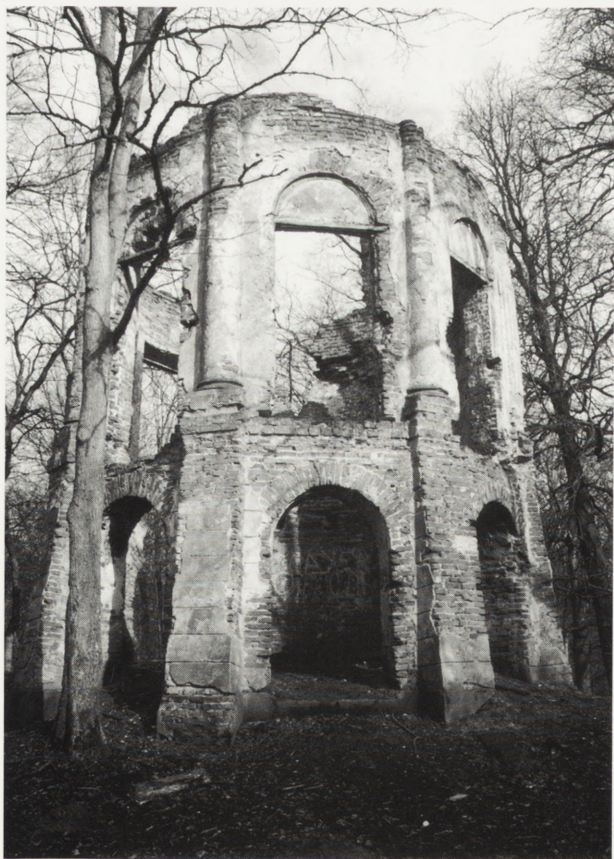
4. Ruiny pałacyku w 1997 r. Fot. A. Witak

Obecnie Pałacyk praktycznie nie istnieje. Podmurówka zasłonięta jest ziemią i liśćmi, dach zniszczony całkowicie, podobnie jak aneks. Brak podłóg. Pozostał

jednak nasyp spod całej konstrukcji, a w nim ukryte są prawdopodobnie fundamenty. Całość najlepiej jest widoczna wczesną wiosną lub jesienią, kiedy obrastające Pałacyk chaszczki nie mają liści.

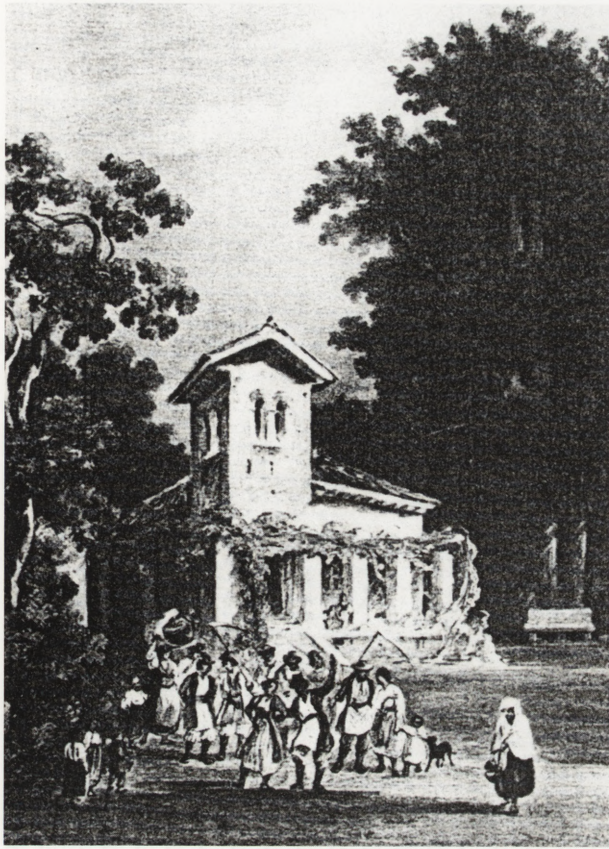
5. Domek dozorczy wg W. Richtera, ok. 1850 r.

Domek, otoczony kamiennymi słupami tworzącymi altanę, był typowym przykładem neorenesansowych form włoskich. Od strony zachodniej umiejscowiona była brama do „*Lasku na Kępie*”, bo tu się on tak naprawdę zaczynał. Obecnie pozostał po niej tylko mur po przeciwnej stronie dróżki, ten od strony domu „znikł”. „Zniknęło” również trzy czwarte bryły budynku, a przecież jeszcze stosunkowo tak nie dawno w porównaniu do wieku zabytku, w 1948 r. stał prawie w całości. Na ścianach wieżyczki zachowały się w niektórych miejscach resztki farby, a na zewnątrz w dużej części boniowanie. Po stróżówce stojącej na małym wzniesieniu, jedynym śladem po jej parterowej części jest owo wzniesienie.

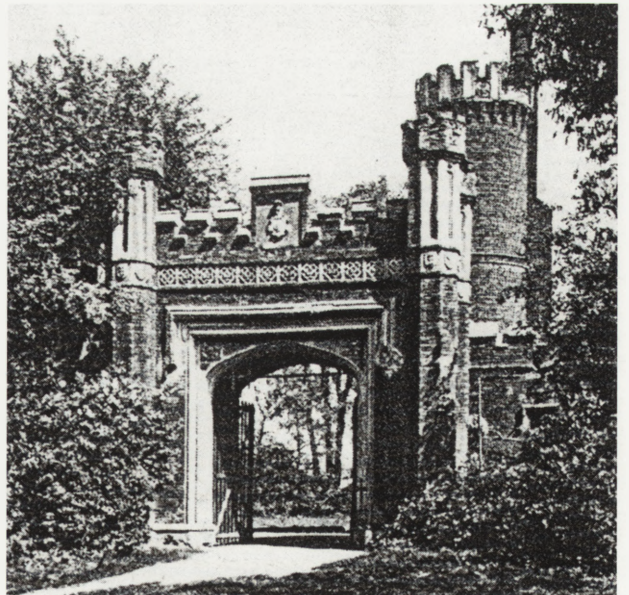
6. Grama neogotycka, stan z ok. 1900 r. Zbiory IS PAN

nie ziemi na małe działki budowlane. Należałoby przywrócić dawną świetność Morysina, likwidując np. ogródki działkowe, które naruszają kompozycję jego założenia przestrzennego. Przy pojawieniu się jakichkolwiek dodatkowych środków, renowacja powinna się zacząć od najmniej zniszczonej Bramy Neogotyckiej, która wykorzystana np. jako kawiarenka przyniosłaby, być może, zyski pokrywające jej całoroczną kon-

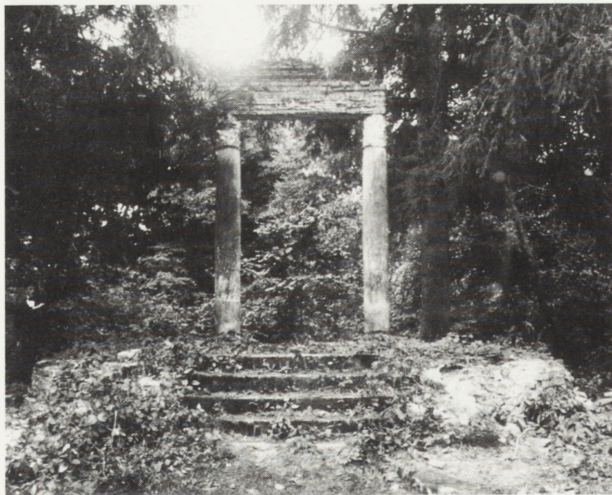
7. Oraculum — widok od strony północnej, 1962 r. Muzeum w Wilanowie. Fot. B. Sereżyńska

W 1825 r. wdowa po Stanisławie wybudowała Oraculum, składające się z kamiennej figury pogańskiego bóstwa, umieszczonej pomiędzy dwiema kolumnami, związanymi niewielkim, drewnianym belkowaniem,

z trójkątnym tympanonem. Całość posadowiona była na oktogonalnym postumencie wysokości 0,53m, na który prowadziły cztery schodki.

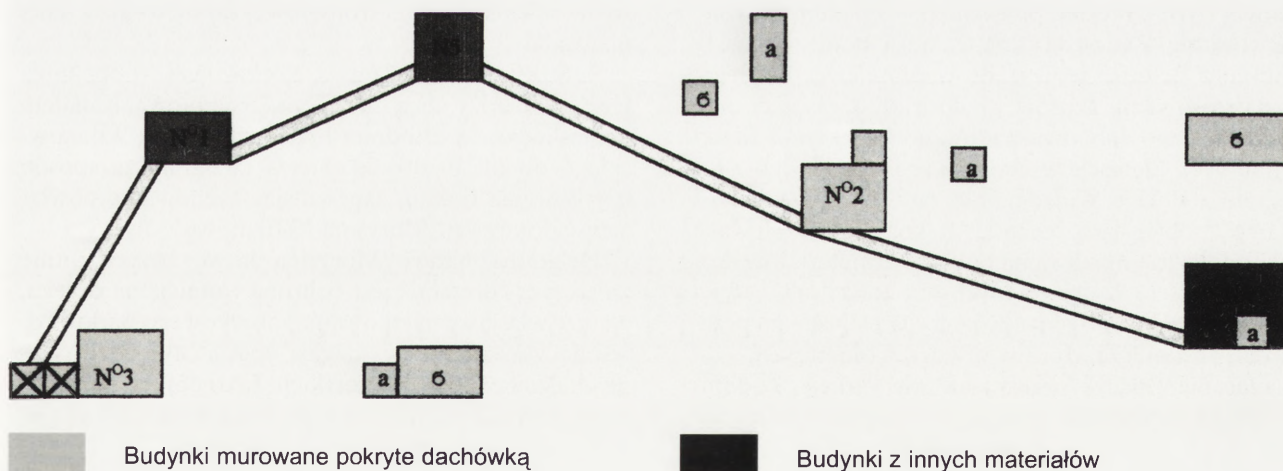
8. Kontrola ubezpieczonych budowli w Morysinie — schemat rozmieszczenia

Jest to spis bardzo rzetelnie wykonany, przedstawiający w tabelach m.in., nazwę podług przeznaczenia, rodzaj konstrukcji, wymiary podane w stopach rosyjskich (0,3038 m). W niniejszym artykule zamieszczono tabelę dotyczącą budowli w interesującym nas parku, a pochodzącą właśnie z tego spisu. Do niej dołączono plan rozmieszczenia zabudowań, które przedstawiono za pomocą czerwonnych (gdy chodziło o budynki murowane pokryte dachówką) lub żółtych prostokątów (w przypadku wykonania z innych materiałów).

Dzięki małemu planowi umieszczonemu pod tabelą znane jest ich rozmieszczenie. Na przykład nie istniejący już Gotycki Dom Stróża był budowlą murowaną i przykrytą dachówką. Wyceniono go na prawie dwa

razy więcej niż Pałacyk. Miał wymiary 35 x 22 i wysokości 22 stóp rosyjskich (10,7 x 6,7 m i wysokość 6,7 m).

Wiadomo, iż istniały trzy domy stróża na terenie parku. Na stałe mieszkał tam ogrodnik, najprawdopodobniej w Gajówce. Plan nie jest bardzo dokładny, szczególnie jeśli chodzi o rozmieszczenie budynków względem siebie. Niektóre z przybudówek nie zostały ubezpieczone, np. zamieszczone przy numerze 3, czy „a” przy numerze 2. Całkowita suma ubezpieczenia wynosiła 3670 rubli, a dla porównania „*ekspensy na ogród i pałacyk Lasek*” na cały rok wynosiły 3300 rubli.
