Zabytki sztuki, rzemiosła artystycznego i techniki w Kaliszu w latach 1992-1997

Ochrona Zabytków 53/4 (211), 404-406

ZABYTKI SZTUKI, RZEMIOSŁA ARTYSTYCZNEGO I TECHNIKI W KALISZU W LATACH 1992–1997

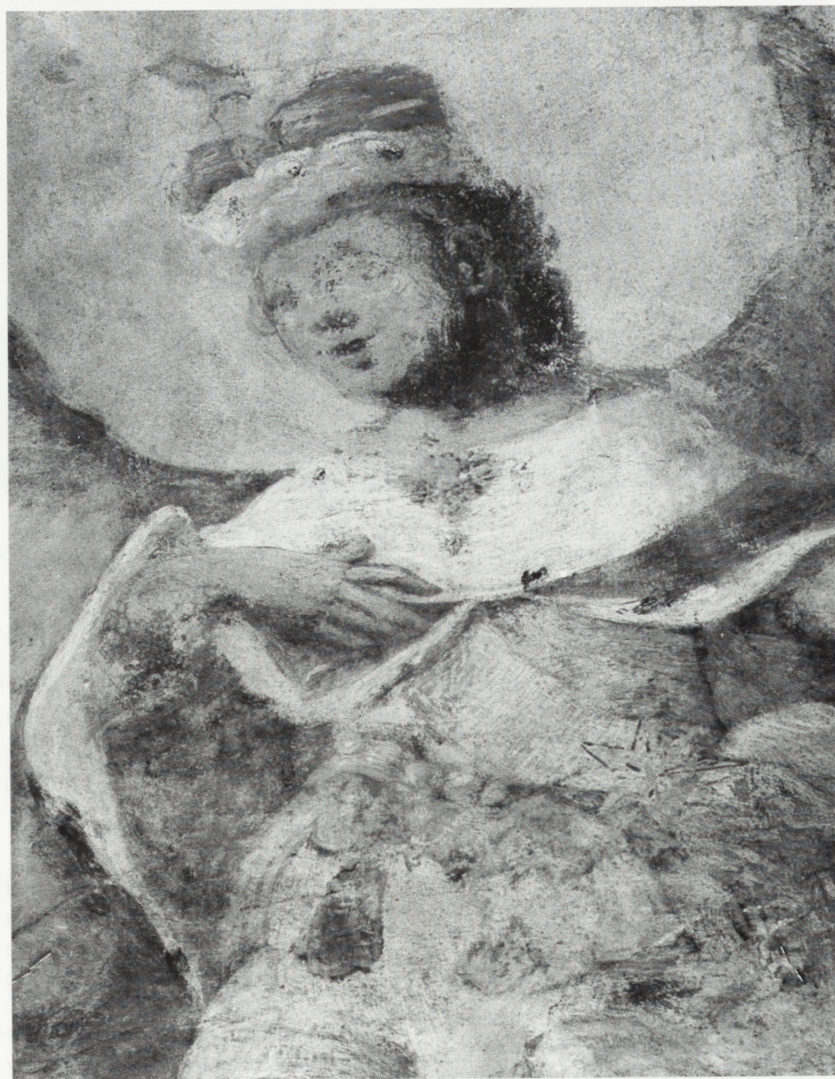
Kalisz, kościół oo. jezuitów — fragment malowidła przed konserwacją, po oczyszczeniu. Fot. L. Chwilczyński

Podczas prac odsłonięto również iluzjonistyczne malowidło stanowiące uzupełnienie i kontynuację architektonicznego obramienia nagrobka. Polichromie odczyszczono i utrwalono. Działania konserwatorskie były na bieżąco dokumentowane fotograficznie i opisowo przez konserwatora prowadzącego prace.

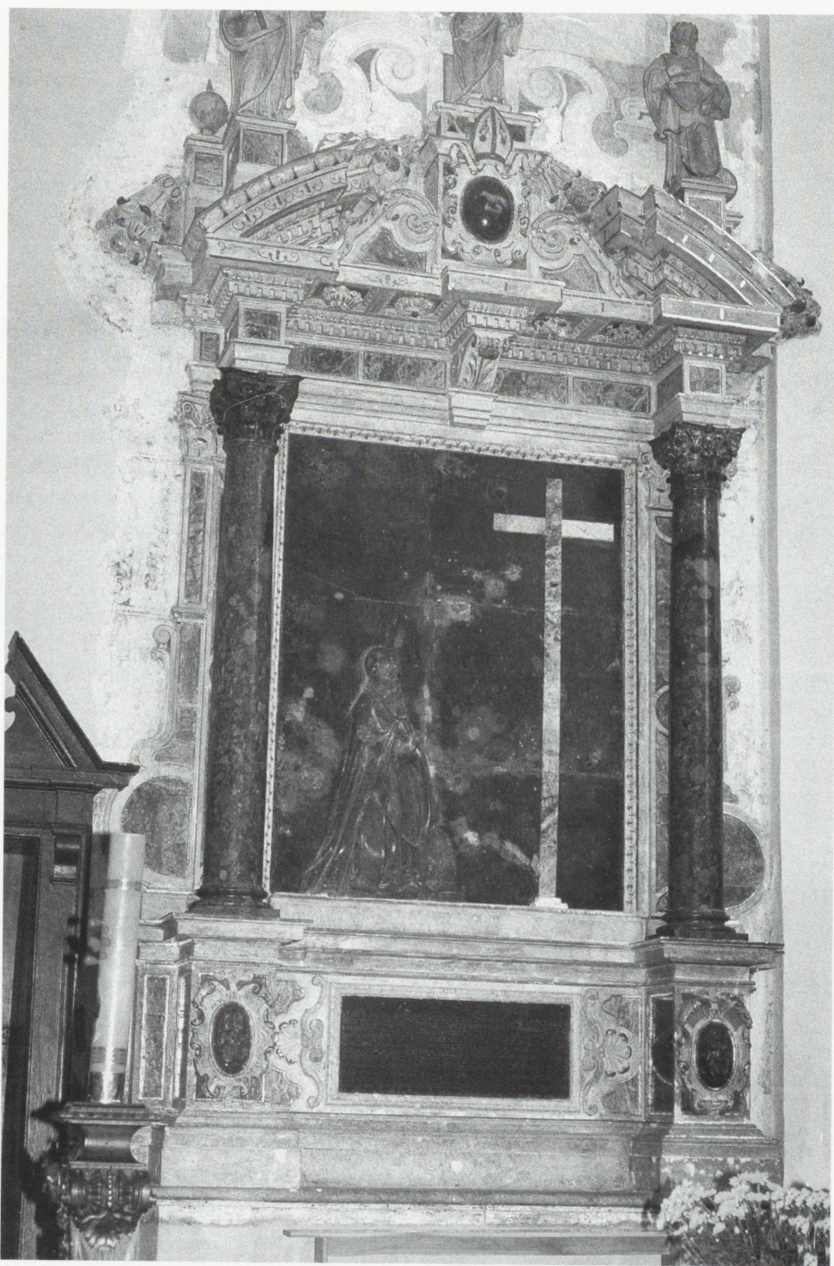
W wyniku działań różnorodnych czynników, w tym niefortunnnych napraw i przemalowań oraz rozlicznych uszkodzeń mechanicznych obiekt był w złym stanie zachowania, ze znacznie zubożoną kolorystyką, utratą czytelności detalu, spłaszczeniem formy, spękaniem, zmatowieniem powierzchni.

Kalisz, kościół oo. jezuitów — nagrobek prymasa Stanisława Karnkowskiego. Fot. archiwum PSOZ Kalisz

Podczas prac konserwatorskich, prowadzonych od VI 1993 r. do VI 1997 r. usunięto wtórne nawarstwienia, przemalowania i zabrudzenia, wadliwe kity i uzupełnienia zaprawą, a także wykwyty i naloty gipsowe, odsłonięto wtórnie zamalowany piaskowiec, uczyniono formę rzeźbiarskiego detalu i plastykę, poprzez polerowanie przywrócono partiom marmurowym kolor, świetlistość i połysk. Ponadto odsolono piaskowiec i wykonano jego miejscową impregnację. Wprowadzono uzupełnienia ubytków formy rzeźbiarskiej za pomocą taszli lub masy ze sztucznego kamienia oraz zrekonstruowano złączenia i srebrzenia. Zróżnicowana budowa technologiczna zabytku oraz stan zachowania poszczególnych warstw konserwatorskich przyniosły wiele problemów konserwatorskich. Trudności i komplikacje wynikały między innymi z konieczności zachowania szczególnej ostrożności podczas usuwania przemalowań, ze względu na istnienie polichromii autorskiej oraz ujawnienie w trakcie prac szerszego, niż przewidywany zakresu uzupełnień ubytków formy, a także bogactwo gatunków kamienia zastosowanego w jednym obiekcie i koniecz-
