Postulat odbudowy wieży kościoła na Świętym Krzyżu i konieczność dalszych prac badawczo-konserwatorskich przy zespole klasztornym na Łyściu

Ochrona Zabytków 54/1 (212), 89-103

POSTULAT ODBUDOWY WIEŻY KOŚCIOŁA NA ŚWIĘTYM KRZYŻU I KONIECZNOŚĆ DALSZYCH PRAC BADAWCZO-KONSERWATORSKICH PRZY ZESPOLE KLASZTORNYM NA ŁYŚCU

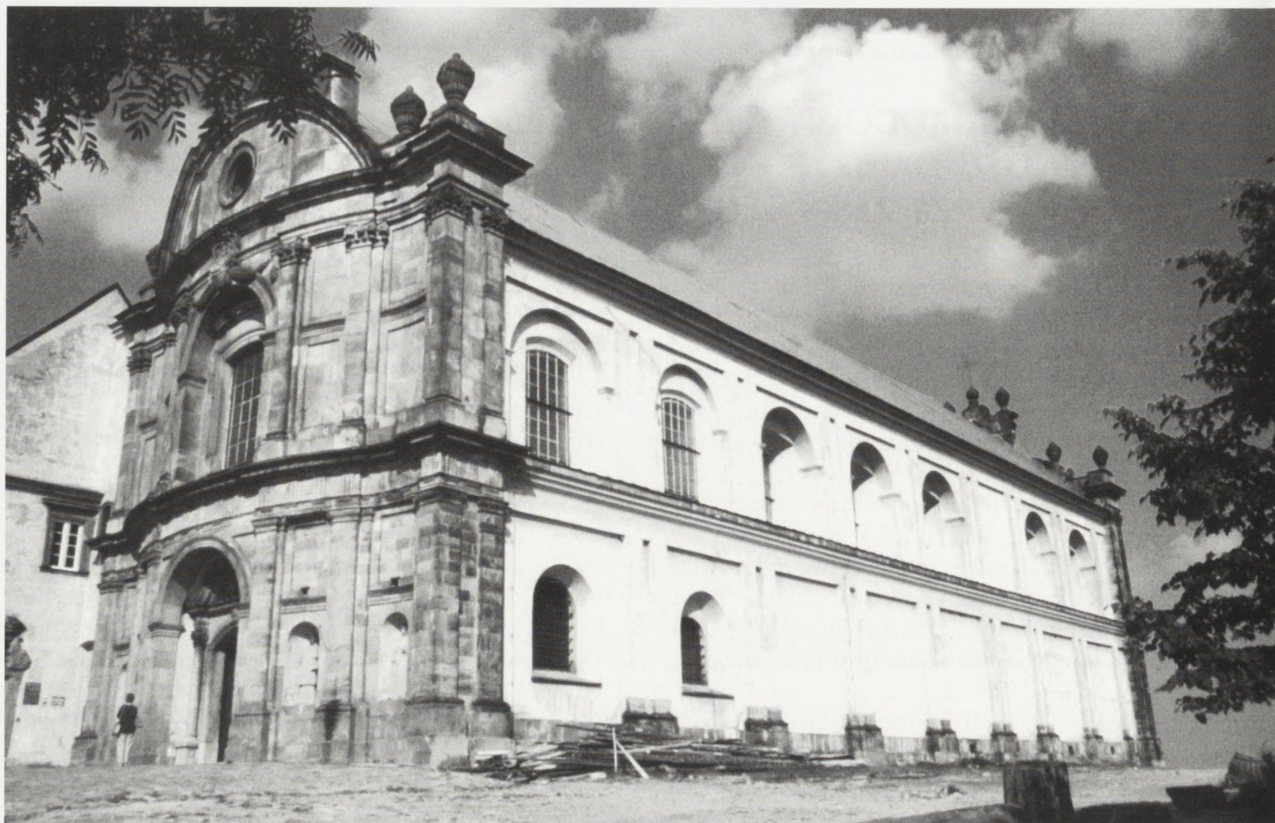
2. Święty Krzyż, kościół, widok od południowego-zachodu na fasadę zachodnią zwieńczoną niegdyś wieżą, obecnie nie zachowaną. Fot. J. Lewicki 1999
2. Holy Cross, church, view from the south-east of the western façade, once topped with a tower. Photo: J. Lewicki 1999

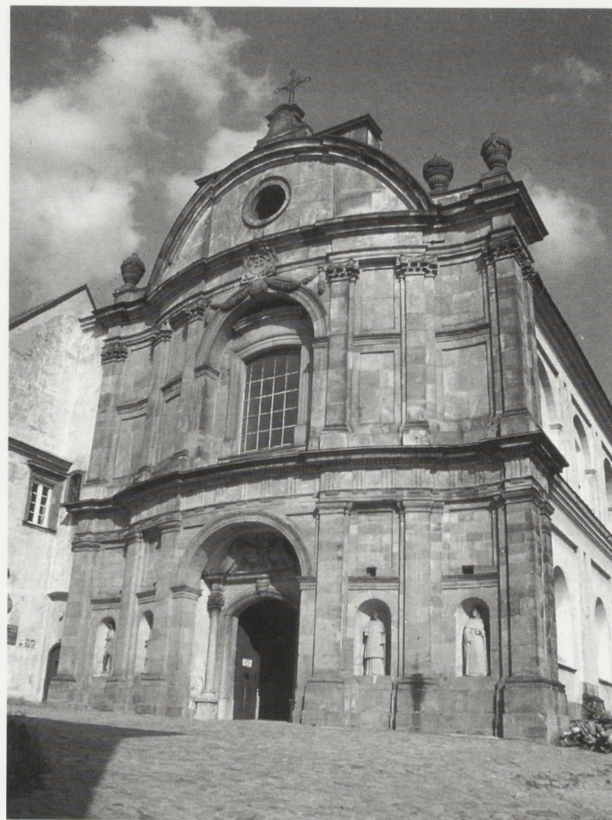
3. Święty Krzyż, fasada zachodnia zwieńczona niegdyś wieżą, obecnie nie zachowaną. Fot. J. Lewicki 1999

3. Holy Cross, church, western façade once topped with a tower. Photo: J. Lewicki 1999

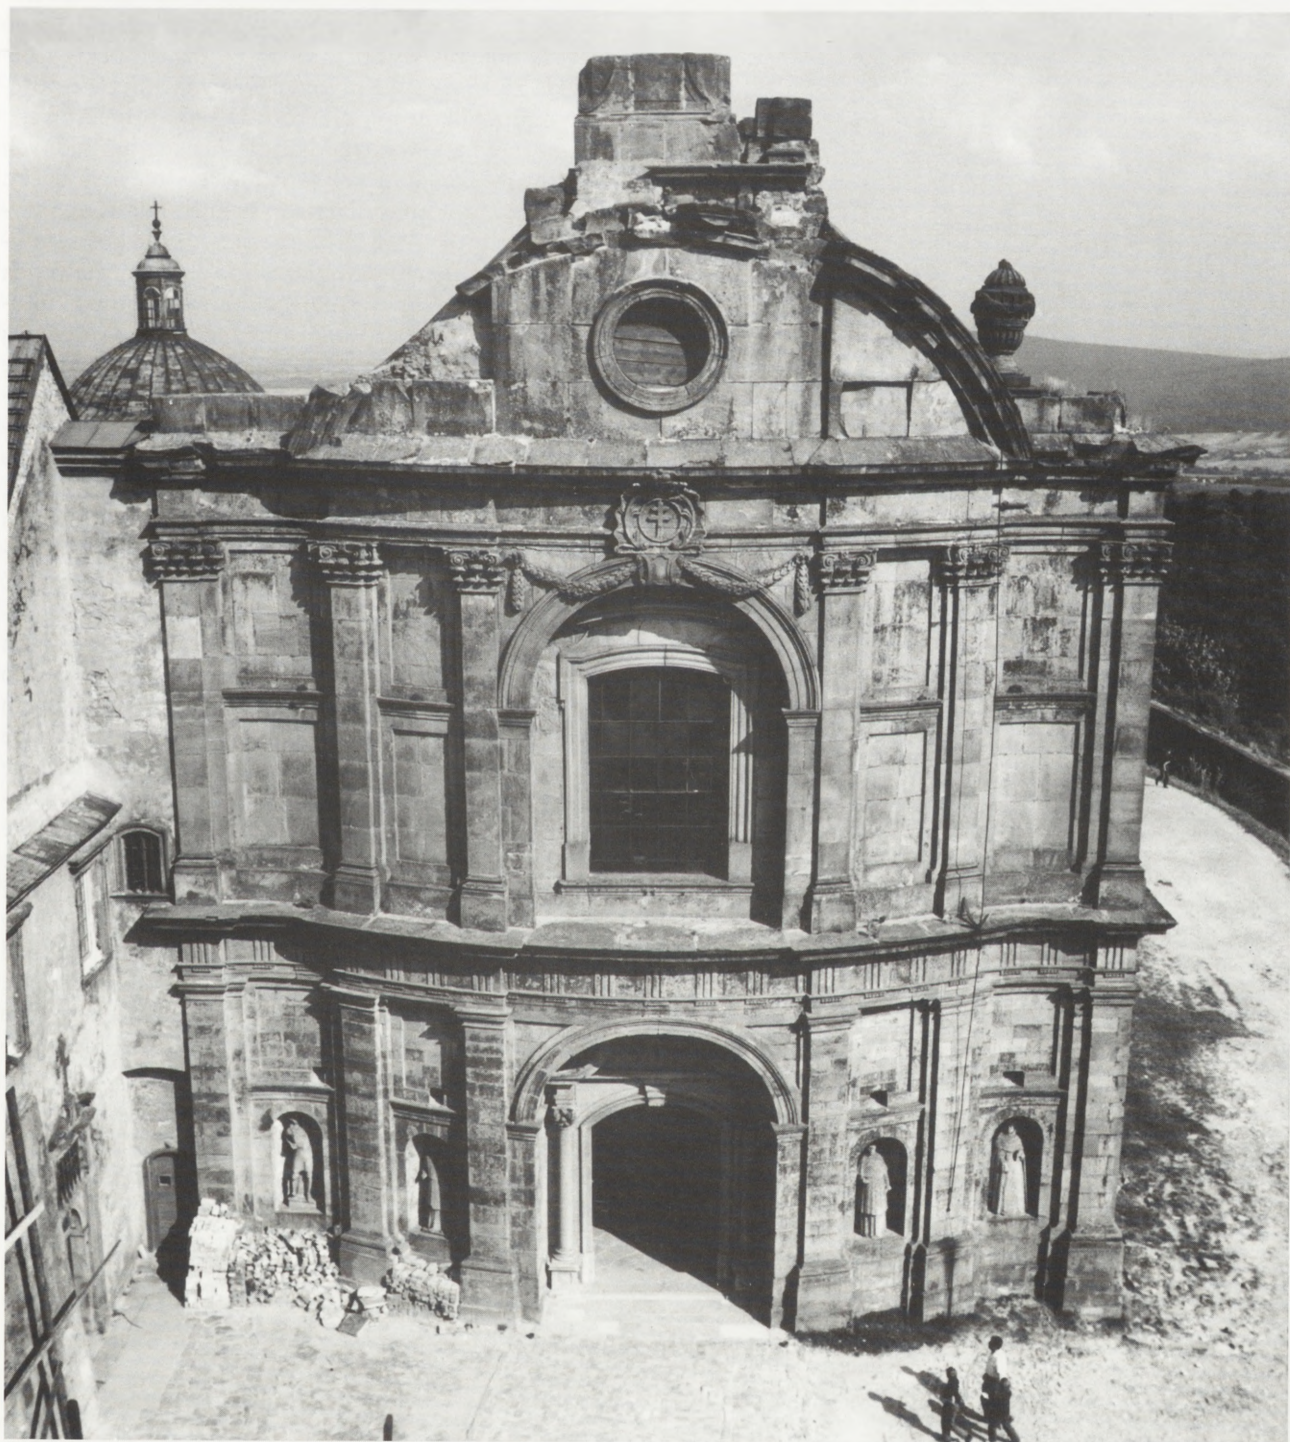
5. Święty Krzyż, kościół, fasada zachodnia, stan po zniszczeniu wieży, ok. 1970 r. — widok ogólny. Wg: Spis fotogramów dokumentacji fotograficznej pobenedyktyńskiego opactwa Święty Krzyż na Łysej Górze, wyk. i oprac. K. Król 1969–1973, w zbiorach Archiwum SOZ w Kielcach. Fot. K. Król

5. Holy Cross, church, western façade, state after the destruction of the tower, about 1970 — general view. Acc. to: Spis fotogramów dokumentacji fotograficznej pobenedyktyńskiego opactwa Święty Krzyż na Łysej Górze (List of Photograms for the Photographic Documentation of the Post-Benedictine Abbey of the Holy Cross on Łysa Mt.), executed and prep. by K. Król, 1969–1973, in the collection of the SOZ Archive in Kielce. Photo: K. Król
