"Peintures des arabesques" J. B. Plerscha we dworze Mokronowskich w Jordanowicach - historia, technika wykonania i problemy konserwatorskie

Ochrona Zabytków 54/4 (215), 358-371

PEINTURES DES ARABESQUES J. B. PLERSCHA WE DWORZE MOKRONOWSKICH W JORDANOWICACH — HISTORIA, TECHNIKA WYKONANIA I PROBLEMY KONSERWATORSKIE*

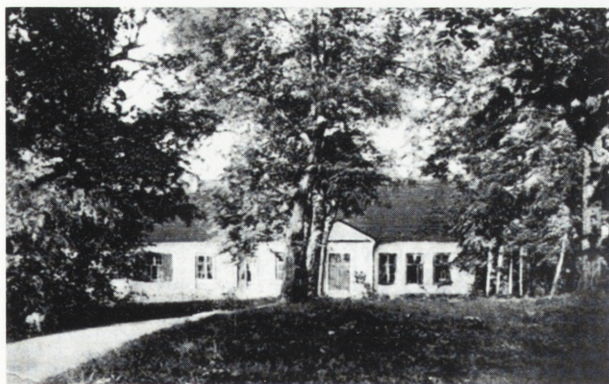
1. Zdjęcie dworu z 1912 r. — widok od zachodu z widocznym starodrzewem. Fot. archiwalna z Muzeum Regionalnego PTTK w Grodzisku Mazowieckim

1. Photograph of the manor house in 1912 — view from the south with visible old trees. Archival photograph from the PTTK Regional Museum in Grodzisk Mazowiecki

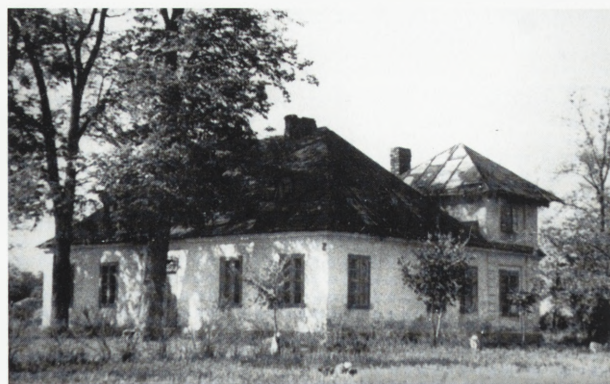
2. Widok dworu w Jordanowicach od strony południowo-wschodniej z widocznym piętrowym alk. erzem. Fot. sprzed 1956 r. (?), IS PAN, pozytyw nr 537

2. View of the manor house in Jordanowice from the south-eastern side with visible single-storey alcove. Photo from prior to 1956 (?), Institute of Art at the Polish Academy of Sciences (further as: IS PAN), positive no. 537

Dwór w Jordanowicach jest murowany, parterowy, miejscami podpiwniczony, z użytkowym poddaszem. Obiekt, ukształtowany na rzucie litery „L”, z alkiezrem, charakteryzuje się dość niejednoznacznym rzutem poziomym. Układ wnętrza jest dwutraktowy. Budynek nie ma wyraźnie zaznaczonego frontu ani podjazdu. Wynika to prawdopodobnie z faktu zaniechania całkowitej przebudowy lub rozbudowy dworu przez właścicieli z nieznanymi bliżej powodów, być może po śmierci wojewody⁶. Kolejną przyczyną jest także zdezastowanie w XX w. otaczającego dwór parku, na skutek budowy osiedla mieszkaniowego, oraz wytyczenie nowej drogi tranzytowej w odległości zaledwie 8 m od budynku⁷. Wejście do obiektu usytuowane od strony zachodniej w nieznanym boniowanym ryzalicie, zwieńczone jest trójkątnym szczytem w profilowanym obramieniu i prowadzi wprost do westybulu, ośmiobocznego pomieszczenia — ono właśnie ozdobione jest malowidłami Plercha. Wejście od strony południowej połączone z klatką schodową i głównym traktem komunikacyjnym na osi północ-południe — pozbawione jest jakichkolwiek ozdób i gzymsowań (il. 2)⁸.
