Konserwacja zabytków sztuki, rzemiosła artystycznego i techniki w Poznaniu w latach 1990-2001

Ochrona Zabytków 54/4 (215), 432-438

KONSERWACJA ZABYTKÓW SZTUKI, RZEMIOSŁA ARTYSTYCZNEGO I TECHNIKI W POZNANIU W LATACH 1990–2001

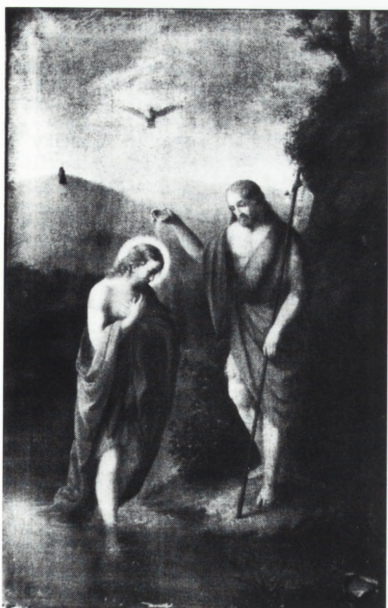
Poznań. Kościół parafialny p.w. św. Wojcie-
cha, obraz Władysława Simona „Chrzest
Chrystusa”. Fot. J. Miecznikowski

Stan zachowania obrazów był
bardzo zły, występowały liczne
przetarcia, odpryski i spękania
farby, rozdarcia płótna, ubytki ra-
my (w dolnej partii w dwóch obra-
zach) i jej dekoracji.

Obrazy poddano komplekso-
wej konserwacji. Po oczyszczeniu
warstwy malarskiej uzupełniono
jej ubytki i powierzchnię pokryto
werniksem, brakujące odcinki ra-
my i jej dekoracji uzupełniono
oraz pozłożono w całości.

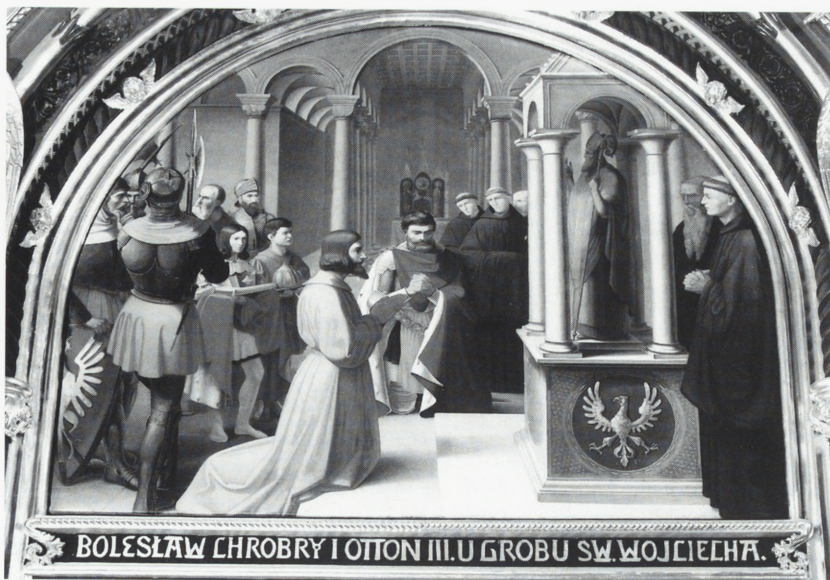
Oba płótna były osłabione, z drobnymi rozdarciami, zaprawa i warstwa malarska z licznymi ubytkami, spęcherzeniami i luseczkowatymi

odkształceniami, spękana, nieza-
bezpieczona werniksem. Na obra-
zie J. Suchodolskiego płótno było
sfalowane, a na obrazie E. Brzo-
zowskiego stwierdzono uszkodze-
nia mechaniczne płótna w lewym,
dolnym rogu oraz ślady zacieków
wodnych powstałych w wyniku
gaszenia pożaru w 1853 r.

Poznań. Katedra, Złota Kaplica, obraz Edwarda Brzozowskiego „Bolesław Chrobry i Ot-
ton III u grobu św. Wojciecha” po konserwacji. Fot. J. Miecznikowski

Po konserwacji podłoża, płót-
no oryginalne zdublowano na no-
we, lniane (dublaż wzmocnił płót-
no oryginalne i zabezpieczył je przed
negatywnymi wpływami czynni-
ków atmosferycznych), zapunkto-
wano ubytki, lico zabezpieczono
werniksem.

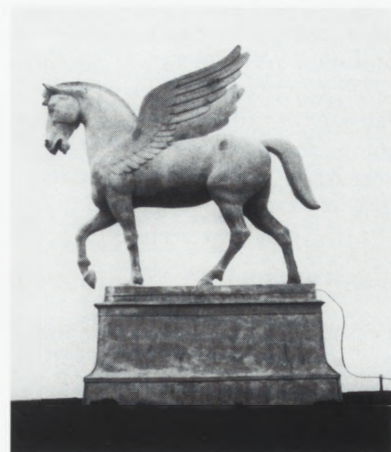
Neoklasycystyczna rzeźba Pegaza pochodzi z czasów budowy teatru i powstała prawdopodobnie w kręgu szkoły berlińskiej. Figura wieńczy frontowy tympanon. Wykonana jest z blachy miedzianej o grubości 1 mm, modelowanej młotkowo, montowana

z wielu elementów na nity miedziane, o pustym wnętrzu i trzech spoczywających na cokole nogach wypełnionych cementem; powierzchnię rzeźby pokrywa sztuczna patyna na bazie barwników mineralnych, miedziowych i spoiwa kazeinowego.

W 1998 r. wykonano kompleksowe prace konserwatorskie. Błaznane pokrycie figury Pegaza wymagało pilnej renowacji, gdyż blacha była lokalnie spękana, skorodowana, uwidoczniły się styki między poszczególnymi jej kawałkami, niekiedy o dużym stopniu nieszczelności. To wszystko spowodowało destrukcję wewnętrznego rdzenia.

Poznań. Teatr Wielki, rzeźba Pegaza ze zwieńczenia budynku. Fot. ze zbiorów MKZ w Poznaniu

Figurę zdemontowano, oczyszczono i przeszlifowano jej powierzchnię, usunięto — metodą termiczną i mechaniczną — niewłaściwe nalutowania, ślady wcześniejszych napraw, oraz rozkruszone fragmenty wypełnień cementowych w nogach Pegaza. Wypełniono ubytki zaprawy kitem epoksydowym na bazie żywicy Epidian 5 i zlikwidowano otwory pochodzące z przestrzeleń i spękań poprzez wlutowanie fragmentów blachy miedzianej. Uszczelniono stare, luźne połączenia, całą powierzchnię zabezpieczono antykorozyjnie, a drobne ubytki uzupełniono kitem akrylowym; położono cienką warstwę sztucznej patyny na bazie spoiwa akrylowego Talens i barwników mineralnych.

Wykonano podest pod rzeźbę wg proj. P. Rappa. Demontaż i montaż rzeźby przeprowadziła firma Budimex SA z Poznania.

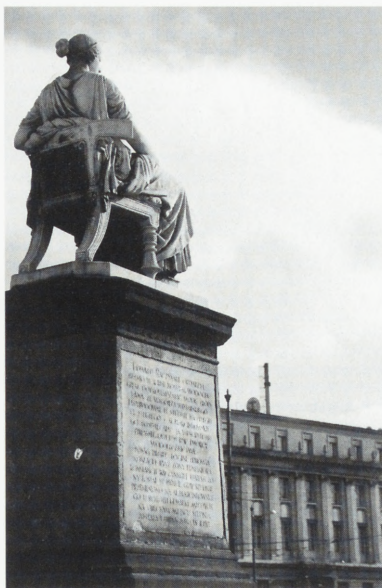
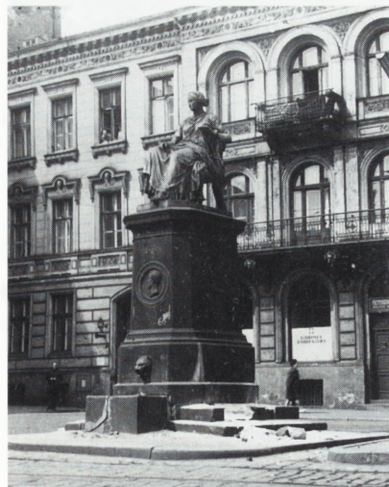
Poznań. Studnia Higiey dzisiaj, usytuowana przed Biblioteką Raczyńskich. Fot. A. Jabłońska, 2001

Po kradzieży w 1995 r. brązowej głowy lwa z cokołu, w tym samym roku wykonano jej kopię również z brązu i zamontowano w miejsce oryginału, który przechowywany jest w Biurze Miejskiego Konserwatora Zabytków.

Poznań. Studnia Higiey na fot. z 1971 r. — pierwotne usytuowanie w al. Marcinkowskiego. Fot. z Archiwum PP PKZ

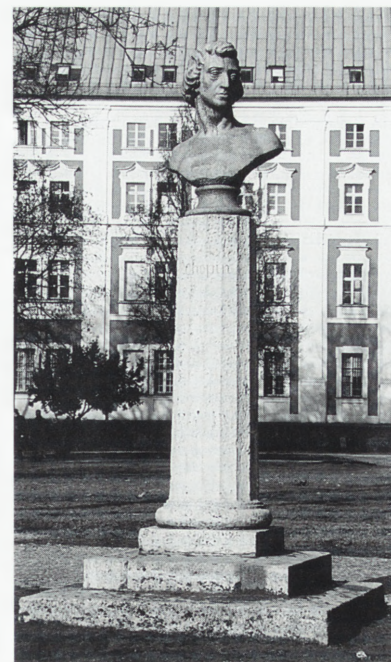
W 1998 r. wykonano pełną konserwację pomnika po uszkodzeniach spowodowanych podłożeniem ładunku wybuchowego w październiku 1997 r. Wybuch spowodował rozbitcie rzeźby na dwie części oraz dodatkowe ukruszenia kamienia. Silnie uszkodzona została górna część cokołu oraz stopnie podstawy pomnika. Po oczyszczeniu popiersia z brudu i ko-

Poznań. Popiersie Fryderyka Chopina — kopia z oryginału Marcina Rożka ustawiona w Parku Chopina. Fot. I. Blaszczyk

rozji ujawniły się dalsze pęknięcia w okolicach ramion. Należało też przywrócić rzeźbie jej pierwotny poler, utracony w wyniku wpływu warunków atmosferycznych.

Po oczyszczeniu całości przeprowadzono dezynfekcję, odsoleńnię i impregnację strukturalną cokołu, uzupełniono ubytki i spoiny cokołu oraz scalono kolorystycznie jego powierzchnię. Głowę i korpus połączono przy użyciu żywicy epoksydowej i wzmocniono je czopem mosiężnym, uzupełniono ubytki marmuru, następnie go przepolerowano i zabezpieczono powierzchnię warstwą wosku.

W 1999 r. umieszczono w parku na odrestaurowanym cokole kopię popiersia, wykonaną w sztucznym kamieniu.

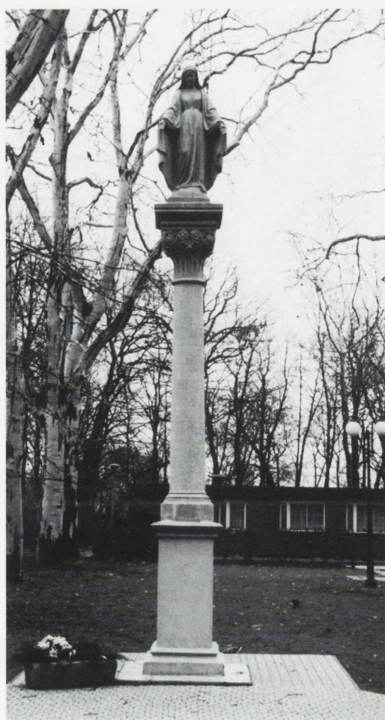
Silnie przechylona kolumna z figurą znajdowała się w bardzo

Poznań. Kolumna z figurą NMP Niepokalanie Poczętej, w parku przy Szpitalu Klinicznym nr 4, stan po konserwacji. Fot. I. Błaszczyk

złym stanie: pod wpływem warunków atmosferycznych (kwaśne deszcze, zanieczyszczenia powietrza) nastąpiły erozyjne zmiany kamienia i korozja stalowych zbrojeń odlewu; omszały kamień uległ spękaniu w partii postumentu, trzonu kolumny i figury, odnotowano drobne ubytki, zwłaszcza w partii figury Marii, i większe na szacie.

W 2000 r. przeprowadzono kompleksowe prace konserwatorskie, zmieniono lokalizację rzeźby przenosząc ją na trawnik w osi prawego skrzydła budynku szpitala. Wykonano wykop ziemny i wylano cementowy fundament, wykonano nowy cokół, pomnik po zdemontowaniu i po przeniesieniu w nowe miejsce powtórnie złożono, usunięto odmienne fakturalnie i kolorystycznie uzupełnienia cementowe oraz zanieczyszczenia, kamień zdezynfekowano i wzmocniono likwidując pęknięcia odlewu klejem epoksydowym Epidian 55. Po usunięciu produktów korozji stalowych zbrojeń za-

bezpieczono je antykorozyjnie. Zrekonstruowano formę i uzupełniono ubytki kamienia masami plastycznymi o odpowiednich parametrach, scalono kolorystycznie kity, całość poddano impregnacji hydrofobizującej metodą natryskową.

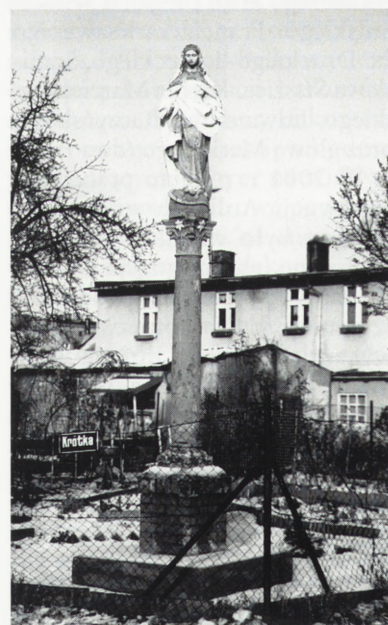
Poznań. Kolumna z figurą NMP Niepokalanie Poczętej, przy skrzyżowaniu ulic Średniej i Krótkiej. Fot. A. Jabłońska, 2000

Kolumna znajdowała się w złym stanie, silnie odchyłona od pionu groziła zawaleniem. W trakcie prac konserwatorskich w 2000 r. dodano betonową stabilną podstawę i ustawiono kolumnę pionowo; rzeźbę pomalowano.
