Późnobarokowy kościół pielgrzymkowy w Krośnie na Warmii : zagadnienia konserwacji malowideł ściennych

Ochrona Zabytków 62/3 (246), 15-23

PÓŻNOBAROKOWY KOŚCIÓŁ PIELGRZYMKOWY W KROŚNIE NA WARMII. ZAGADNIENIA KONSERWACJI MALOWIDEŁ ŚCIENNYCH

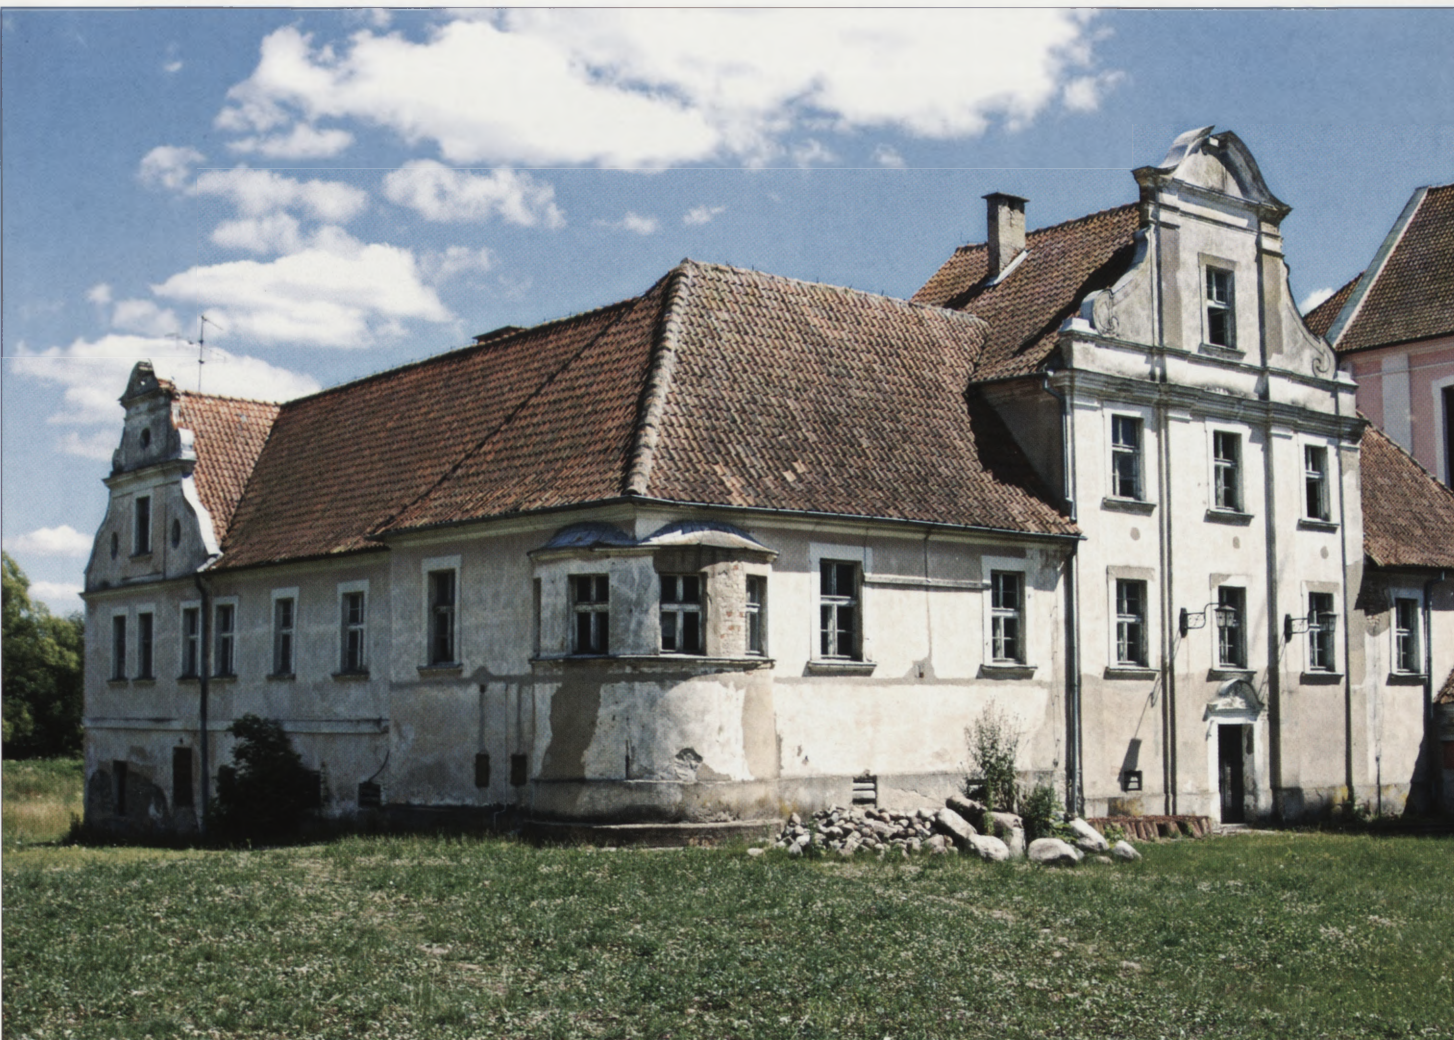
nych. Zniszczony jest od dawna nieużytkowany konwikt zgromadzenia kapłańskiego. Remontu wymagają także krużganki, jak również i sama świątynia. Oprócz restauracji elewacji całego założenia natychmiastowej interwencji konserwatorskiej potrzebuje wnętrze kościoła, ze szczególnie zagrożonymi dekoracjami malarskimi na sklepieniu.

3. Konwikt zgromadzenia kapłańskiego. Fot. P. Jakubowski.
3. Convictus of the priestly congregation. Photo: P. Jakubowski.

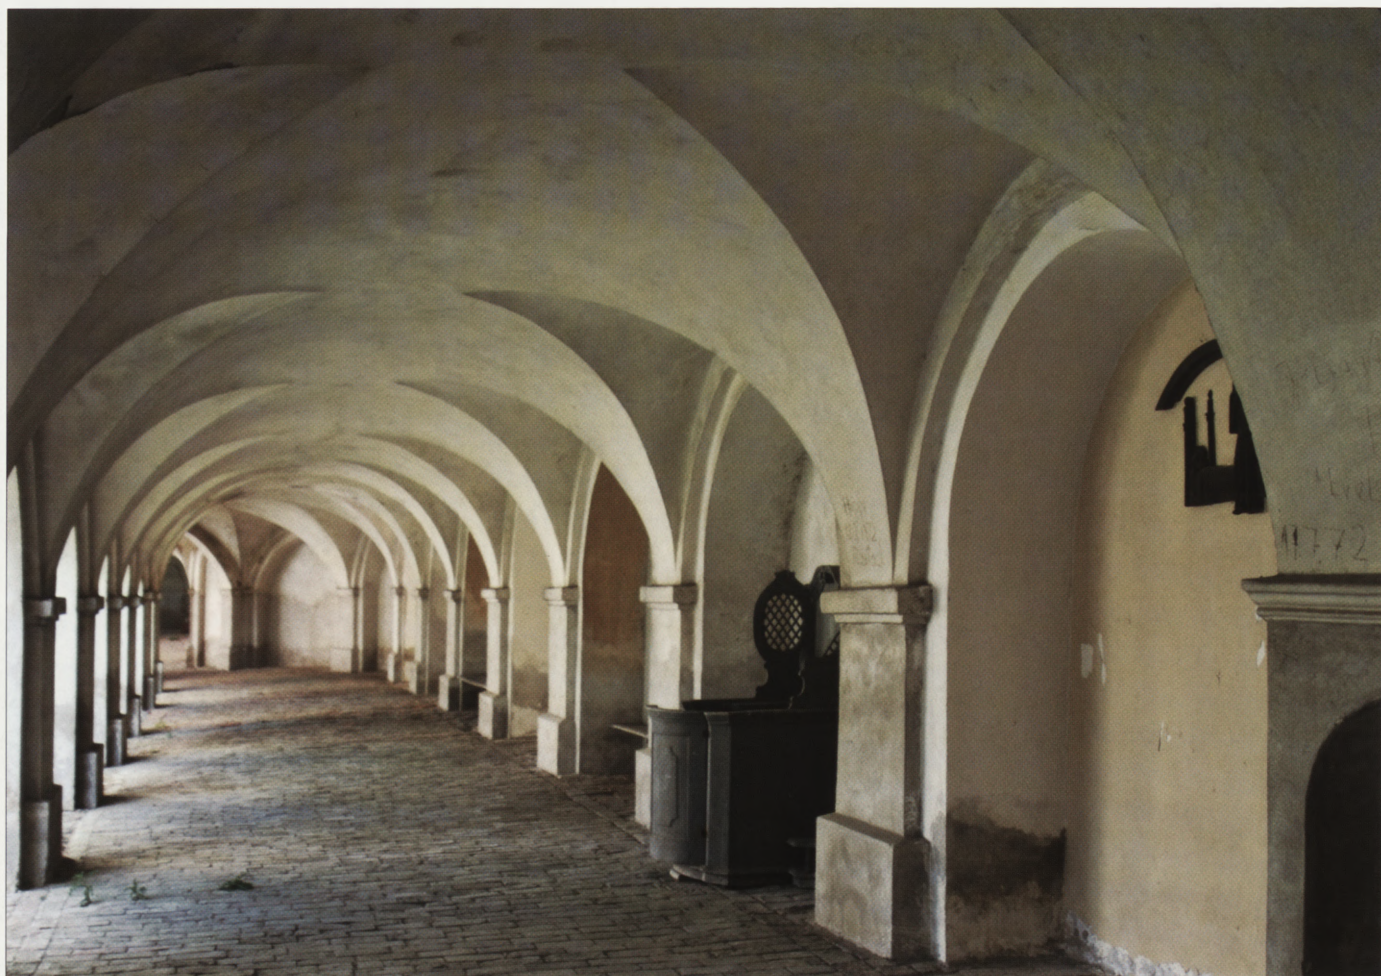
4. Krużganki. Fot. P. Jakubowski.
4. Galleries. Photo: P. Jakubowski.

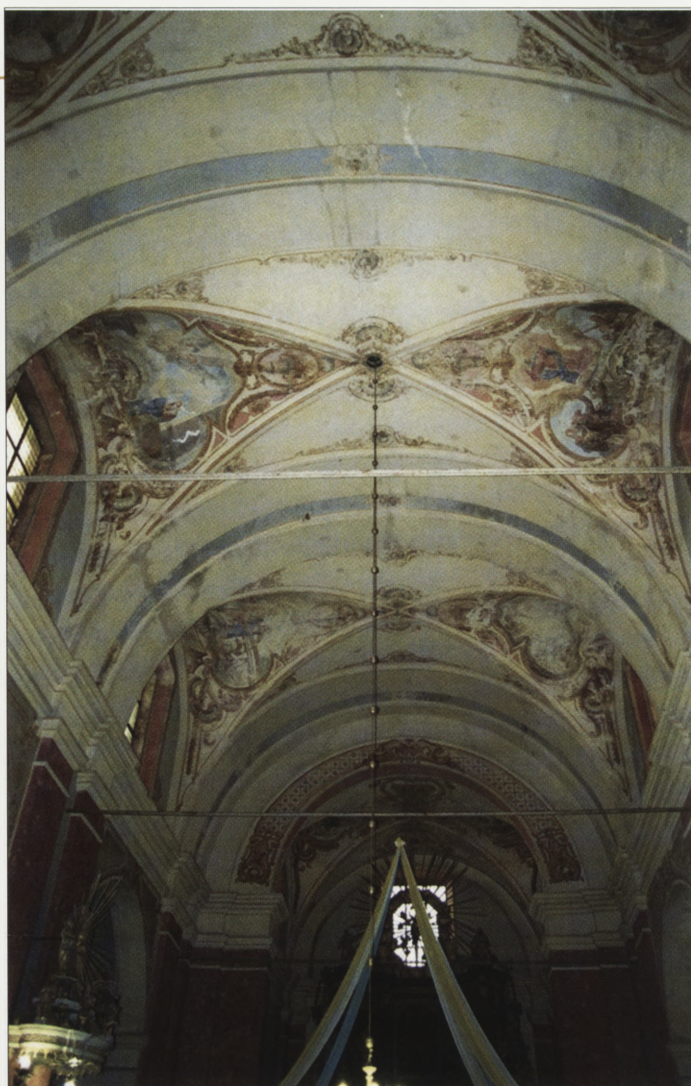
Ważnym elementem dekoracji wnętrza świątyni jest polichromowane sklepienie, którego główny akcent stanowi sześć kompozycji figuralnych przedstawiających poszczególne sceny z życia Marii. Wszystkie malowidła utrzymane są w zbliżonej formie i umieszczone w malowanych ramach nawiązujących stylem do późnego baroku oraz rokoka. Poszczególne przedstawienia rozmieszczone są symetrycznie, naprzeciwko siebie, ujęte w przestrzeń trójkątnych żagli sklepienia, stykające się wierzchołkami, po dwie sceny figuralne na jedno przęsło⁴.

Stan polichromii w świątyni krośnieńskiej jest, jak wspomniano, zły, wręcz katastrofalny. Na skutek całkowitej degradacji spoiwa organicznego polichromia pudruje się na całej powierzchni. Obecnie można szacunkowo stwierdzić, że zachowało się jedynie 50 proc. oryginału. Przy tak zaawansowanym rozkładzie spoiwa prawdopodobnie za kilkanaście lat cała dekoracja może w ogóle przestać istnieć. Następuje bowiem proces samoistnego odpadania warstwy malarskiej w postaci proszku. Choć niszczenie polichromii postępuje, jak się wydaje, powoli, niemal niezauważalnie, to jednak w przypadku zaistnienia wyjątkowych okoliczności, np. nadmiernego ruchu powietrza spowodowanego mikrokonwekcją, może ulec gwałtowniejszej deflacji.

5. Sklepienie kościoła pw. Nawiedzenia NMP. Fot. A. Markowska.
5. Vault of the Church of the Visitation of the Virgin Mary. Photo: A. Markowska.

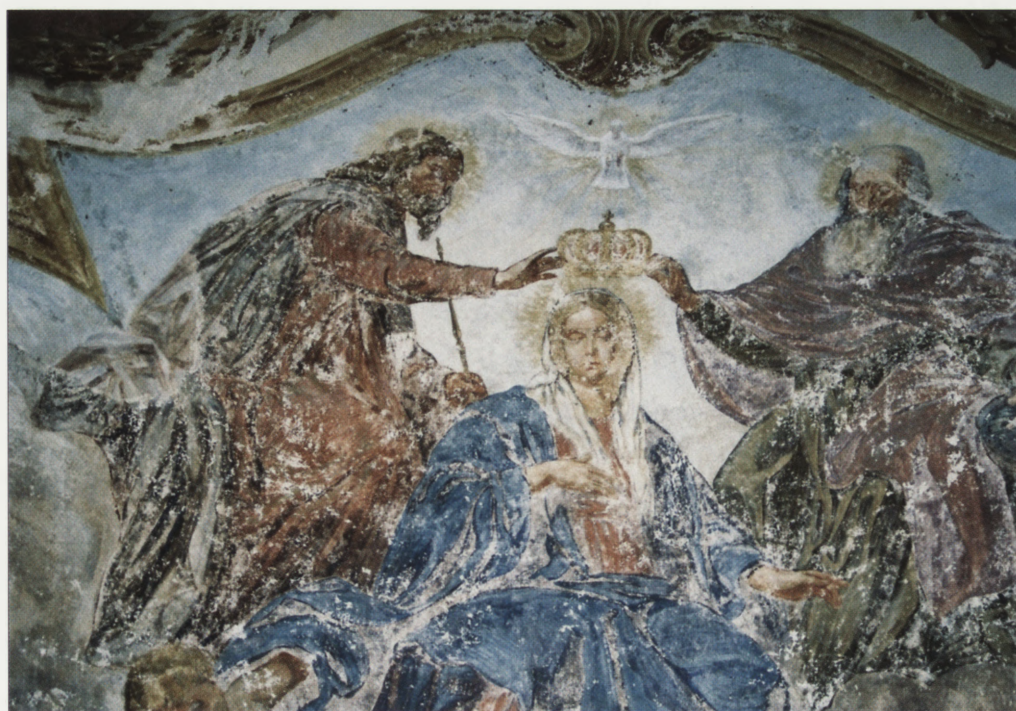
6. Fragment malowidła
Koronacja Marii, stan
przed konserwacją. Fot.
A. Markowska.

6. Fragment of the painting
*The Coronation of
Mary*, condition before
conservation. Photo: A.
Markowska.

W trakcie przeprowadzonych prac konserwatorskich wykonano szereg typowych zabiegów, takich jak dezynfekcja, odsalanie i oczyszczanie powierzchni malowidła oraz konsolidacja i uzupełnienie ubytków podłoża – tynków wraz z pobiałą. Jednakże najtrudniejszym zadaniem okazało się utrwalenie warstwy malarskiej kompozycji *Koronacja Marii*, która utraciła tu całkowicie spójność. Jediną radą było

ratowanie malowidła poprzez rozpylenie fiksatywy. Natrysk musiał być niezmiernie delikatny, dlatego też zastosowano jedynie sposób „na mgłę”. Natrysk pod większym ciśnieniem mógłby w tym wypadku wydmuchać lub wymyć cząstki niezwiązanej farby²¹.

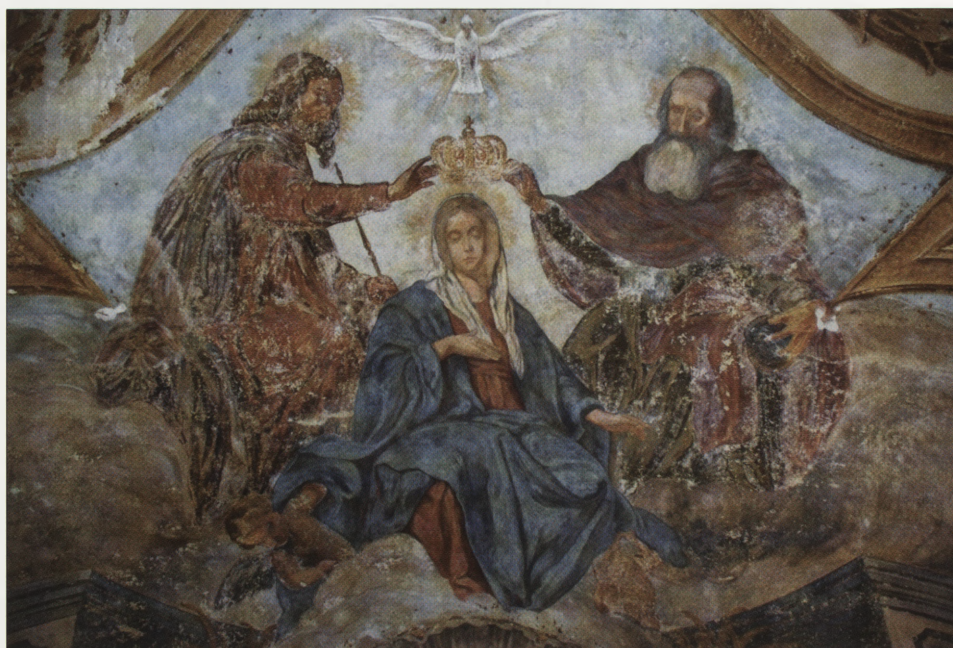
7. Fragment malowidła *Koronacja Marii*, stan w trakcie konserwacji. Widoczna postać Marii po zakończeniu prac retuszarskich. Fot. A. Markowska.
7. Fragment of the painting *The Coronation of Mary*, condition during conservation. The shape of Mary has become visible after completion of the retouching works. Photo: A. Markowska.

Drugim istotnym problemem konserwatorskim były retusze i rekonstrukcja warstwy malarskiej. Malowidło zachowało się jedynie w 50 proc., dlatego tak niesłychanie ważny był umiejętny i powściągliwy retusz. Należało metodą naśladowczą starannie i precyzyjnie powtórzyć przerwany dukt pędzla malarza, zachowując jednakże pewien procent zniszczeń (przetarć) w charakterze patyny.

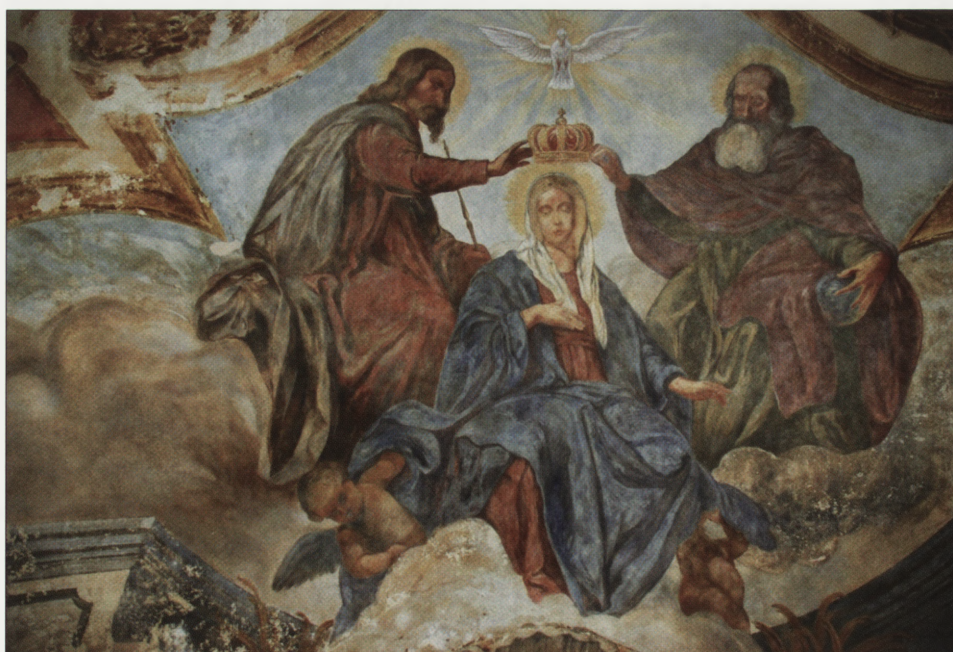
8. Fragment malowidła *Koronacja Marii*, stan w trakcie konserwacji. Widoczne wykonane retusze postaci. Fot. A. Markowska.
8. Fragment of the painting *The Coronation of Mary*, condition during conservation. Visible retouching of the figures. Photo: A. Markowska.

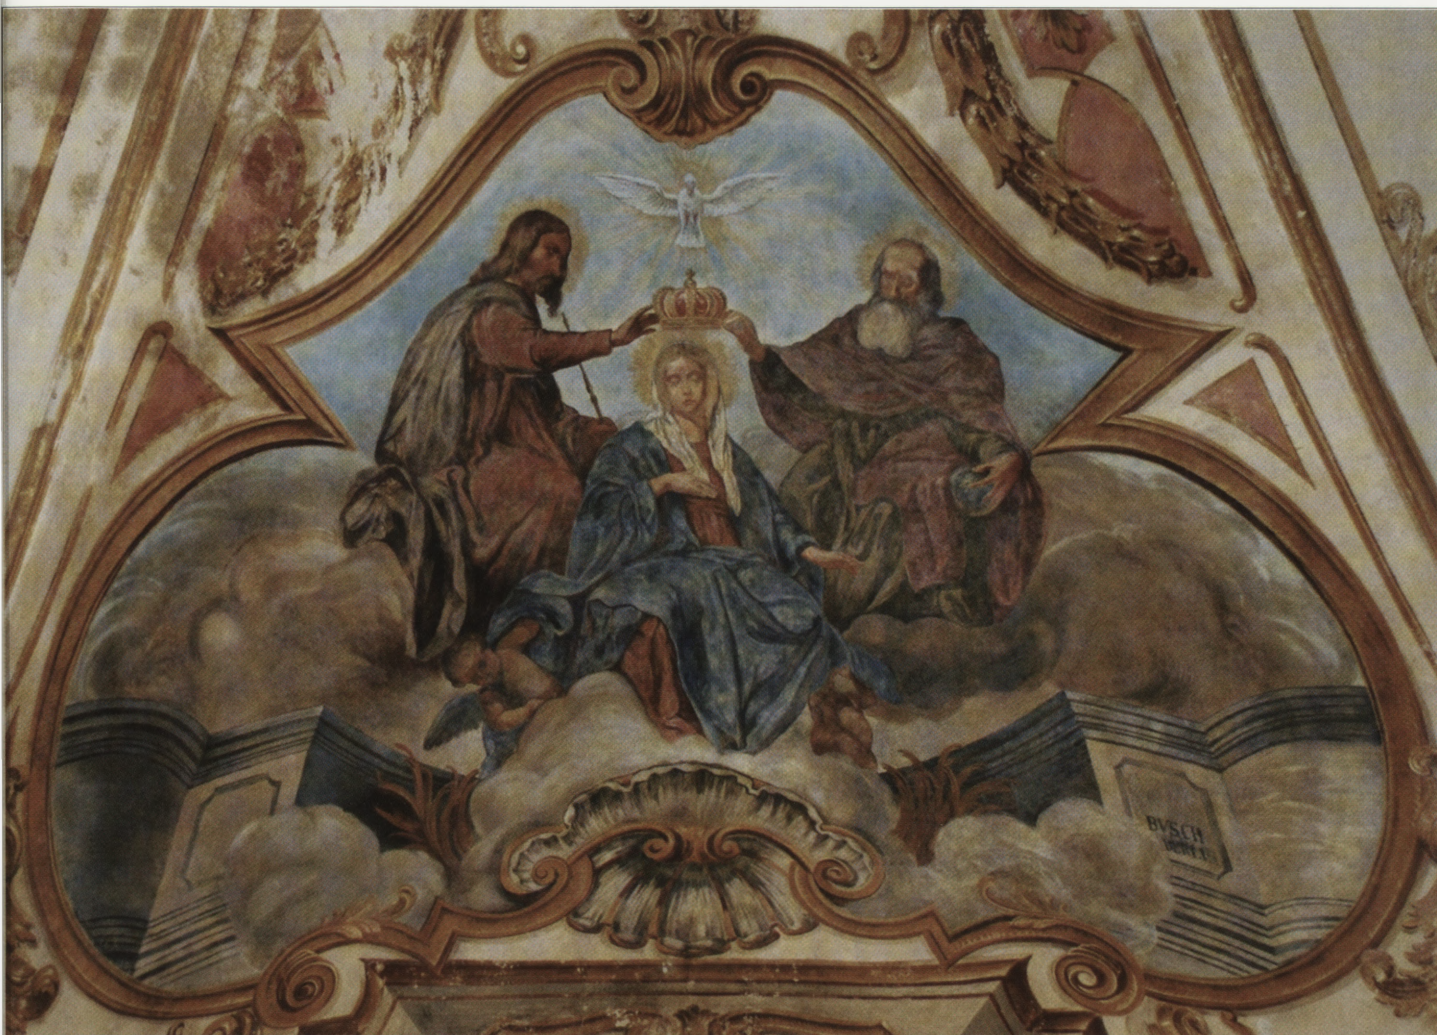
9. Malowidło *Koronacja Marii* po wykonaniu konserwacji i restauracji. Fot. A. Markowska.

9. The painting *The Coronation of Mary*, after completion of the conservation and restoration works. Photo: A. Markowska.

Podsumowując całość dokonanych prac, można stwierdzić, że konserwacja przeprowadzona została bardzo rzetelnie. Trudne retusze warstwy malarskiej wykonano nader precyzyjnie, z dużym wyczuciem plastycznym i talentem. Malowidło, niegdyś znisz-

zione i nieczytelne, odzyskało dawną świetność i obecnie na tle pozostałych kompozycji wyróżnia się pełnią walorów artystyczno-estetycznych, dając przy tym wyobrażenie, jak wysoki był poziom wykonawczy krośnieńskich polichromii.
