Kościół parafialny w Niegowici – historia i problemy konserwatorskie

Ochrona Zabytków 62/4 (247), 47-67

KOŚCIÓŁ PARAFIALNY W NIEGOWICI – HISTORIA I PROBLEMY KONSERWATORSKIE

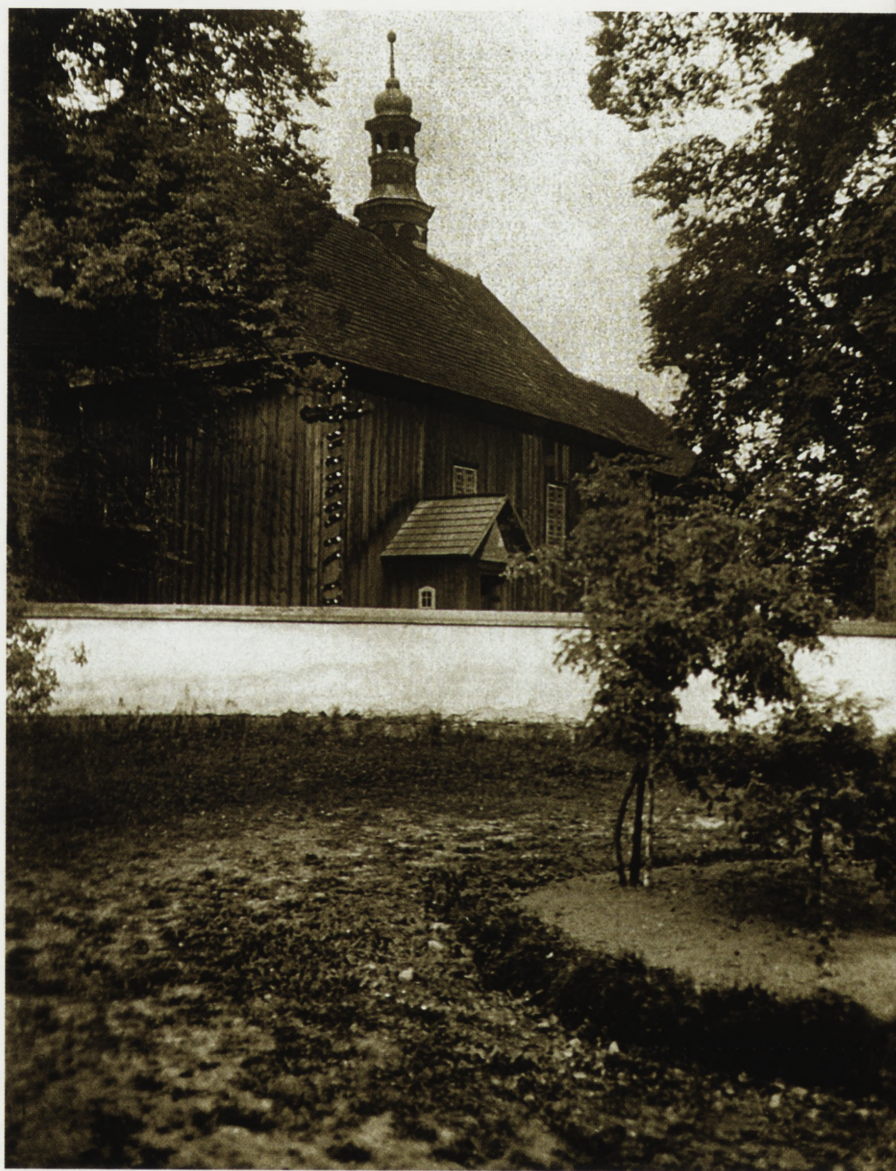
1. Niegowic, kościół parafialny, widok od południa. Fot. J.Z. Włodek, 1904 r. Własność Jana i Zofii Włodeków.

1. Niegowic, parish church, south view. Photo by J.Z. Włodek, 1904. Property of Jan and Zofia Włodek.

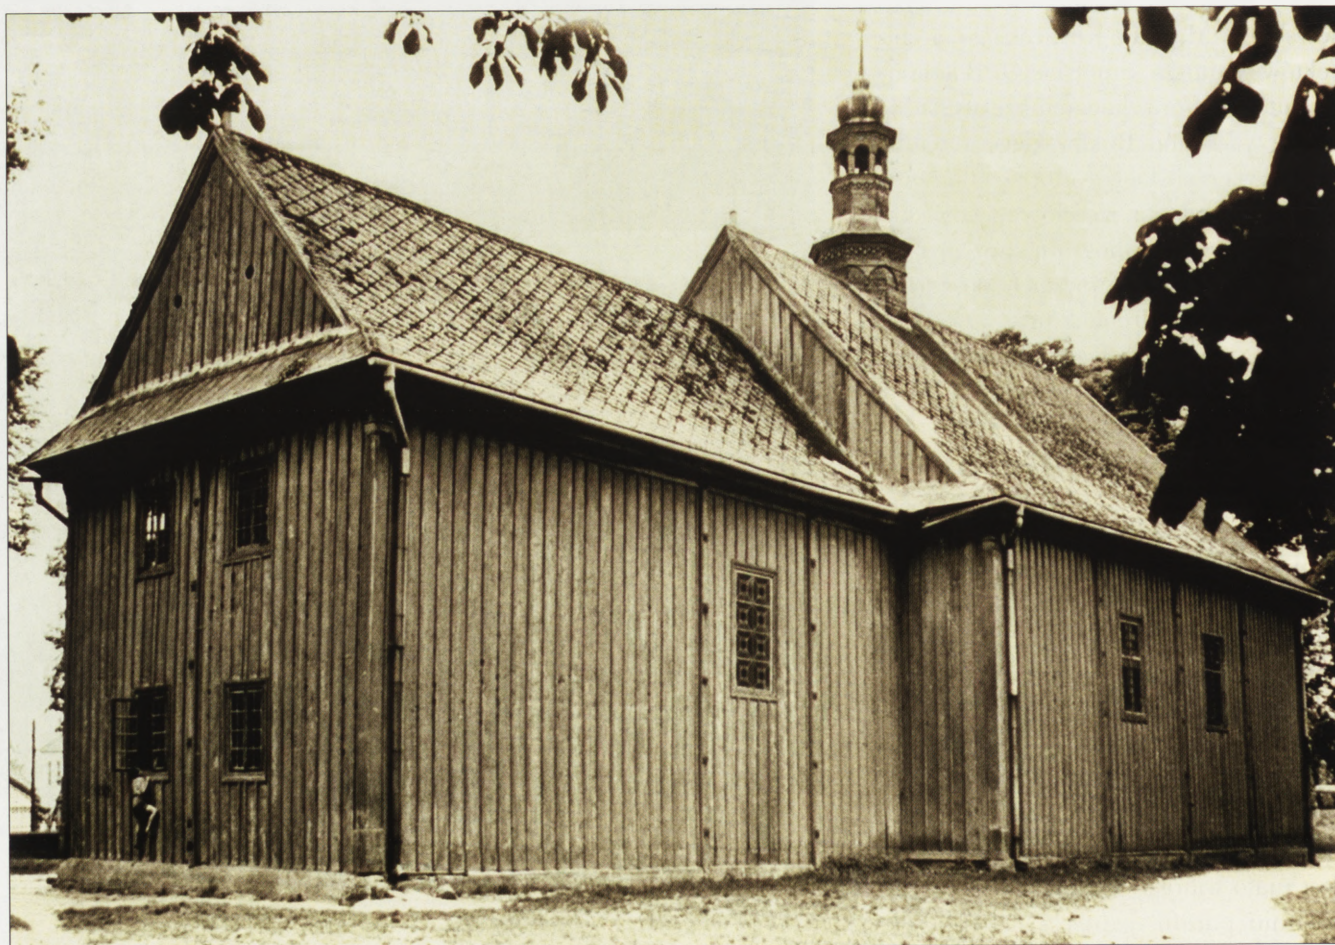
2. Niegowic, drewniany kościół parafialny, widok od północy. Fot. M. Kornecki, 1965 r.
2. Niegowic, wooden parish church, north view. Photo by M. Kornecki, 1965.

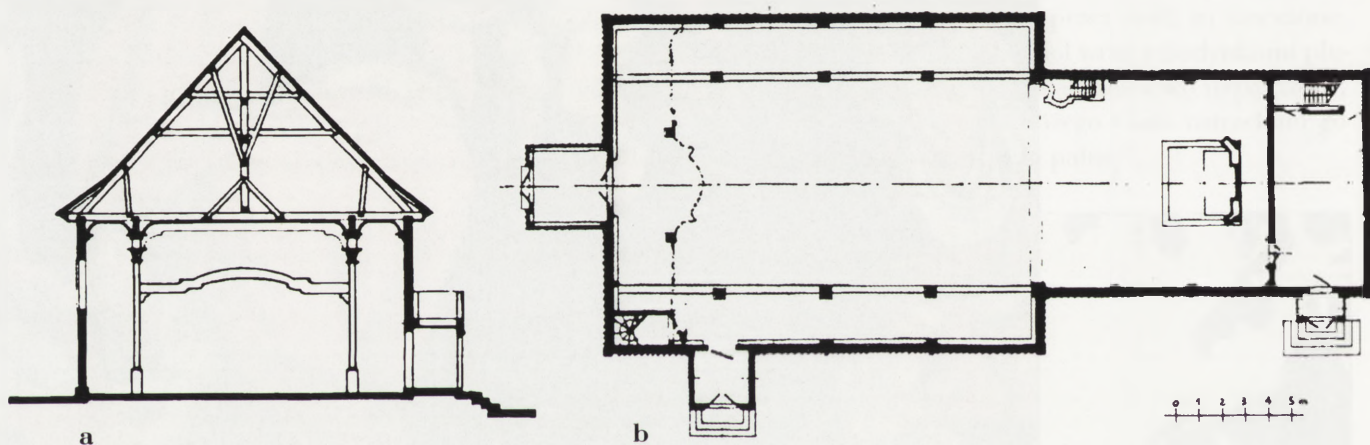
4. Niegowić, drewniany kościół parafialny: a) przekrój poprzeczny, b) rzut. Pomiar i rys. M. Kornecki, 1970 r.
4. Niegowić, wooden parish church: a) cross section, b) projection. Measurements and drawing by M. Kornecki, 1970.

na zaskrzynieniach²⁴, na planie wydłużonego prostokąta o wymiarach 33,7 x 14,72 m, o powierzchni 530 m². Trójnawowy korpus o wymiarach od zewnątrz 19,44 x 14,72 m zakończony jest prostokątnie zamkniętym prezbiterium o wymiarach 10,6 x 9,9 m (z zakrystią 14,3 x 9,9 m). Nietypowo, na przedłużeniu prezbiterium od wschodu, znajduje się wydzielona ścianą zakrystia oraz powtarzający jej wymiary skarbiec na piętrze. Autorowi tekstu nie jest znana podobna sytuacja. Szerokość nawy głównej równa jest prezbiterium, wzdłuż niej umieszczone są szerokie na około 2,4 m nawy boczne. Kruchta główna usytuowana jest od zachodu, dwie boczne od południa, w tym jedna przy prezbiterium.

z płaskim stropem z fasetami, bliskim sklepieniu zwierciadlanemu. Sześć drewnianych kanelowanych filarów o przekroju 40 x 40 cm, z rozszerzającymi się nasadnikami rozstawiono na osnowie prostokąta o wymiarach 4,7 x 9,8 m²⁸. Podział wewnętrzny wymagał podciągów konstrukcyjnych, tworzących wraz z filarami mocne, drewniane ramy, stanowiące widoczny szkielet budowy, na którym został wsparty dach²⁹. Stylizowane, rzeźbione głowice o uproszczonych formach, z ornamentem małżowinowo-cekinyowym przywodzą na myśl ludowy barok. Chór oparto na identycznych drewnianych filarach o boku 26 cm. Układ przestrzenny jest uproszczony, czego przykład stanowi wydzielenie z zakrystii prezbiterium.

Bryła jest zwarta, nakryta dwuspadowym dachem przyczółkowym, oszalowana pionowo z listwowaniem. Reprezentuje typ archaiczny. Na dachu nad nawą wznosi się sygnaturka, zwieńczona gruszkowym hełmem, sterczyną i kulą. W jej dolnej części znajduje się ażurowe arkadowanie. Na oryginalną konstrukcję zrębową drewnianego kościoła, ze złączami „na nakładkę, na czop pełny [oraz] pierwotne ukośne ułożenie gontów – nigdzie nie spotykane²⁵, oraz na storczykową więźbę dachu zwrócił uwagę badacz drewnianej architektury Marian Kornecki²⁶. Podobny układ przestrzenny bezwieżowej budowli z wolno stojącą dzwonnica i węższym od nawy wydłużonym prezbiterium istnieje w kościołach z poł. XVIII w. w Gołczy, Cerekwi, Krzyżanowicach i Więclawicach²⁷.

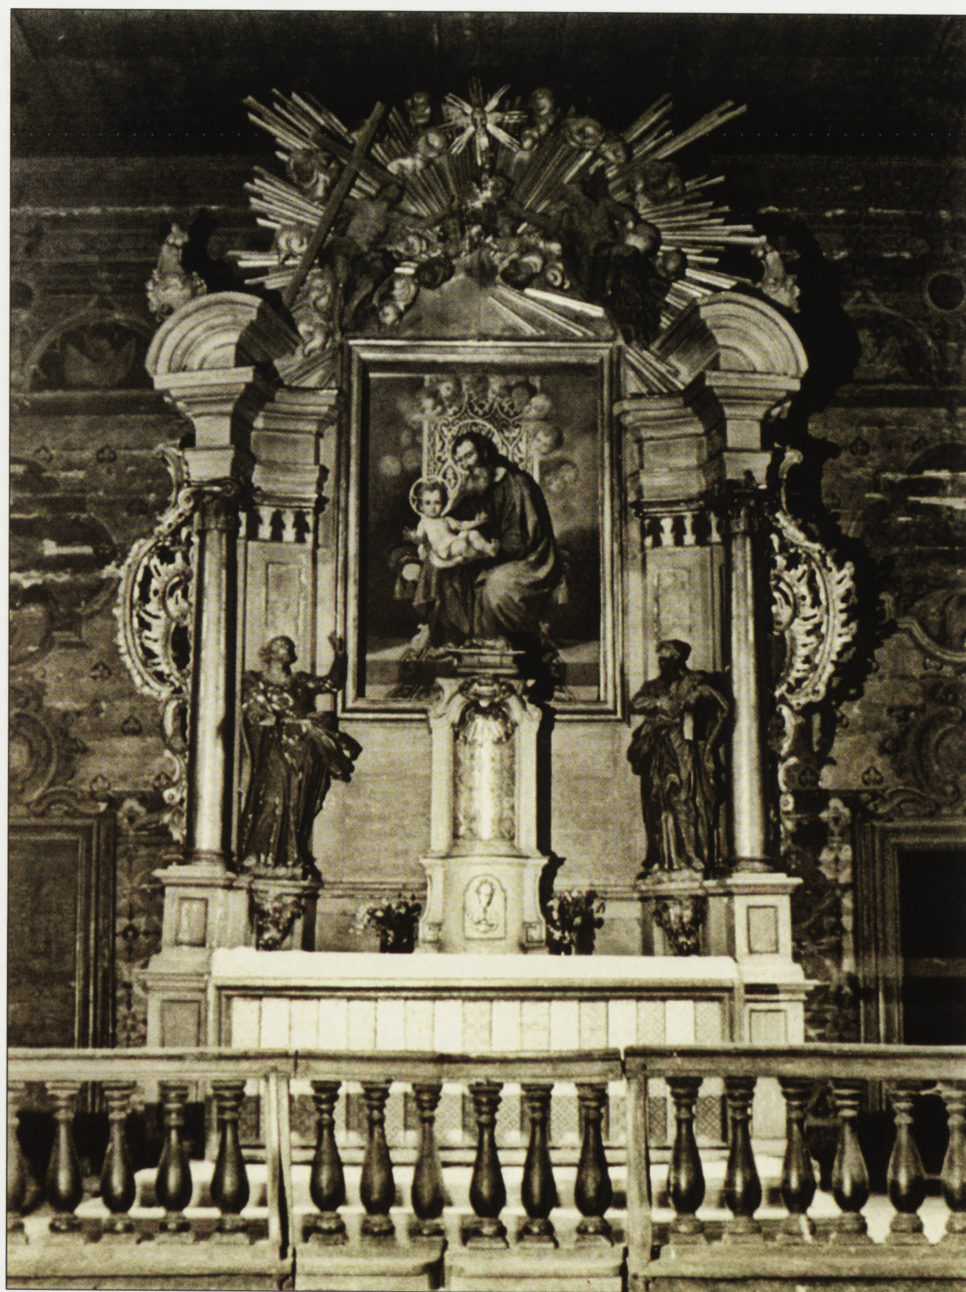
5. Niegowić, drewniany kościół parafialny, ołtarz główny, na zasuwie wizerunek św. Józefa.
Fot. M. Kornecki, 1970 r.

5. Niegowić, wooden parish church, high altar, an effigy of St. Joseph on the bolt. Photo by M. Kornecki, 1970.

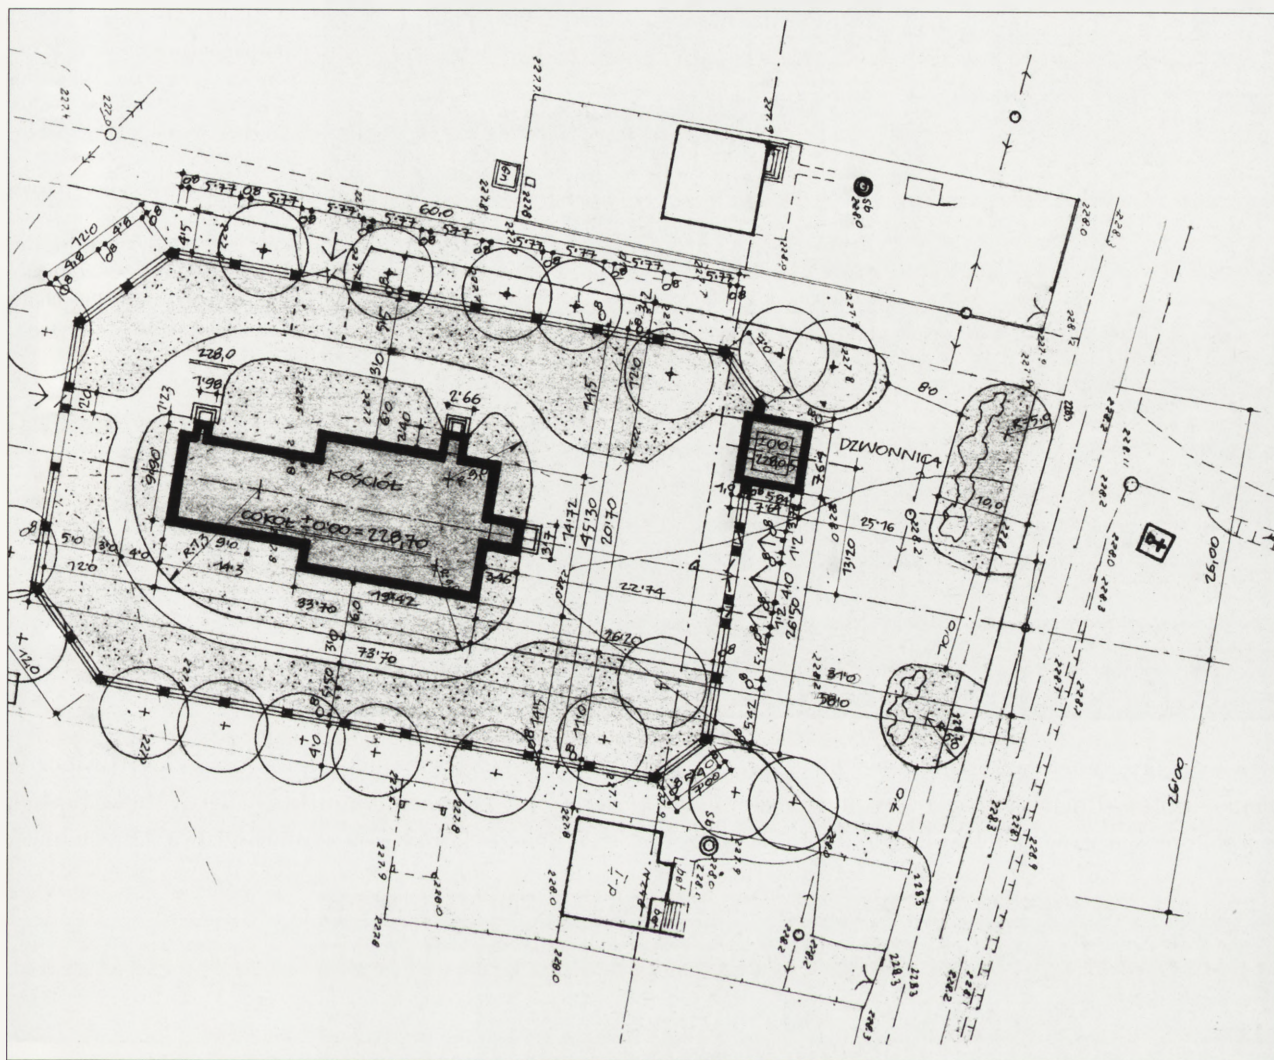
8. Mętków, plan sytuacyjny kościoła. Oprac. arch. J. Smólski, 1972 r.

Kolejnym krokiem było sporządzenie w listopadzie 1972 r. przez arch. Janusza Smólskiego planów realizacyjnych otoczenia kościoła w Mętkowie w skali 1:500, rzutu fundamentów i parteru budowli oraz dwóch przekrojów w skali 1:50⁷⁰. WKZ, wydając 22.05.1973 r. pozwolenie konserwatorskie, powołał się na te plany, wskazując zarazem J. Smólskiego jako pełniącego nadzór konserwatorski⁷¹. Niestety nie zachował się program prac konserwatorskich przy przenoszeniu zabytkowej świątyni. W oparciu o dokładną inwentaryzację oznakowano i rozebrano poszczególne elementy, które przeniesiono do Mętkowa (gdzie wymieniono szalunek na zrębach, podwaliny)⁷². Podłoże jest stabilne, piaszczyste, stąd stopy pod słupami świątyni (120 x 120 cm) zagłębiono na 180 cm; nie wylewano nawet ław fundamentowych. Drewniany kościół jest orientowany, wznie-

siony na działce na planie prostokąta, o ściętych narożach. Poświęcony przez ks. kardynała Karola Wojtyłę 1.05.1974 r., nosi wezwanie Matki Boskiej Częstochowskiej. Obok, od północy, wystawiono kopię dzwonnicy. Nie zrealizowano projektu otoczenia, w tym ogrodzenia.

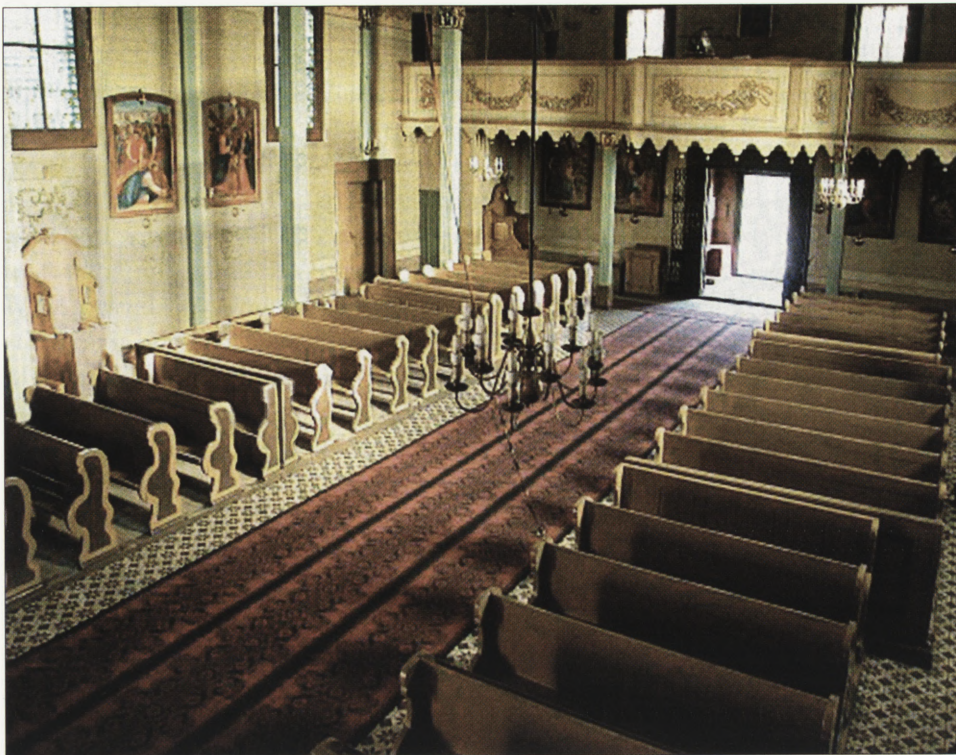
9. Mętków, drewniany kościół parafialny przeniesiony z Niegowici, obecnie pw. Matki Boskiej Częstochowskiej, widok ku chórowi. Fot. P.St. Szlezzynger, 2010 r.

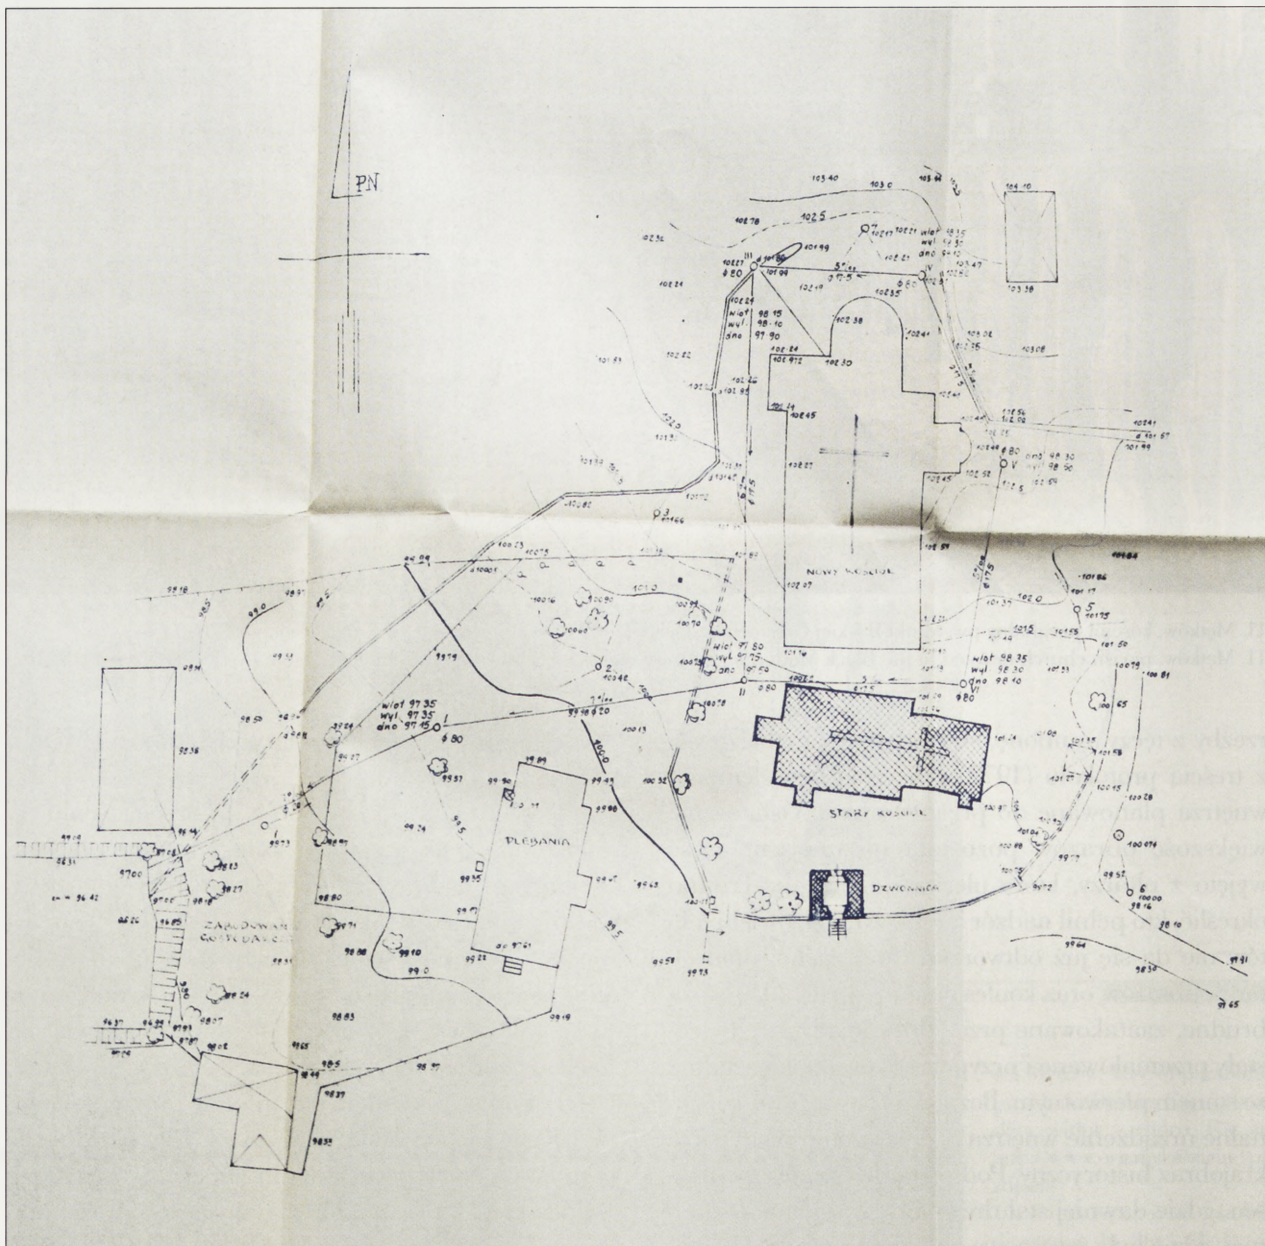
12. Niegowić, plan sytuacyjny zespołu zabudowań parafii. Oprac. PP PKZ Oddział w Krakowie, 1969 r.
12. Niegowić, the site plan of the parish building development. By PP PKZ Kraków Department, 1969.

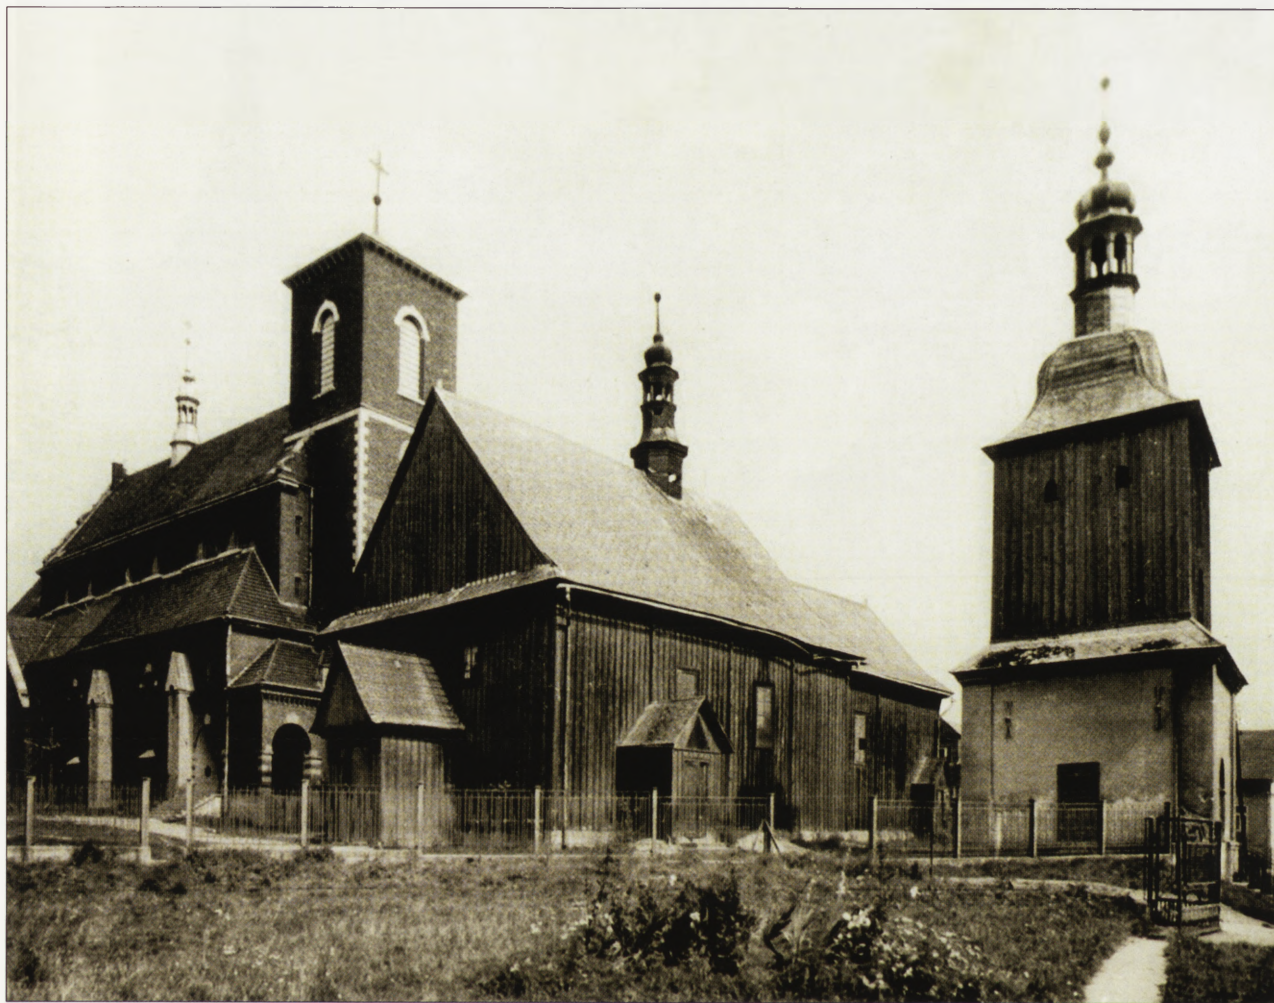
13. Niegowić, stary i nowy kościół. Fot. M. Kornecki, 1972 r.
13. Niegowić, the old and new church. Photo by M. Kornecki, 1972.

Przez 15 lat, od 1959 r., nowy, murowany kościół stał w odległości kilku metrów od drewnianego, usytuowany doń poprzecznie. Ten ostatni, nie użytkowany i systematycznie dewastowany, utrudniał wier- nym dostęp do nowej, większej o blisko połowę świątyni. Kościół fundacji Grzębskiej zlokalizowany był zgodnie z jej wolą i z tradycją na miejscu poprzedniego, zaś murowany, który przejął wezwanie, wbrew tradycji nie stanął na miejscu wciąż istniejącego drewnianego poprzednika, bo było to niemożliwe.

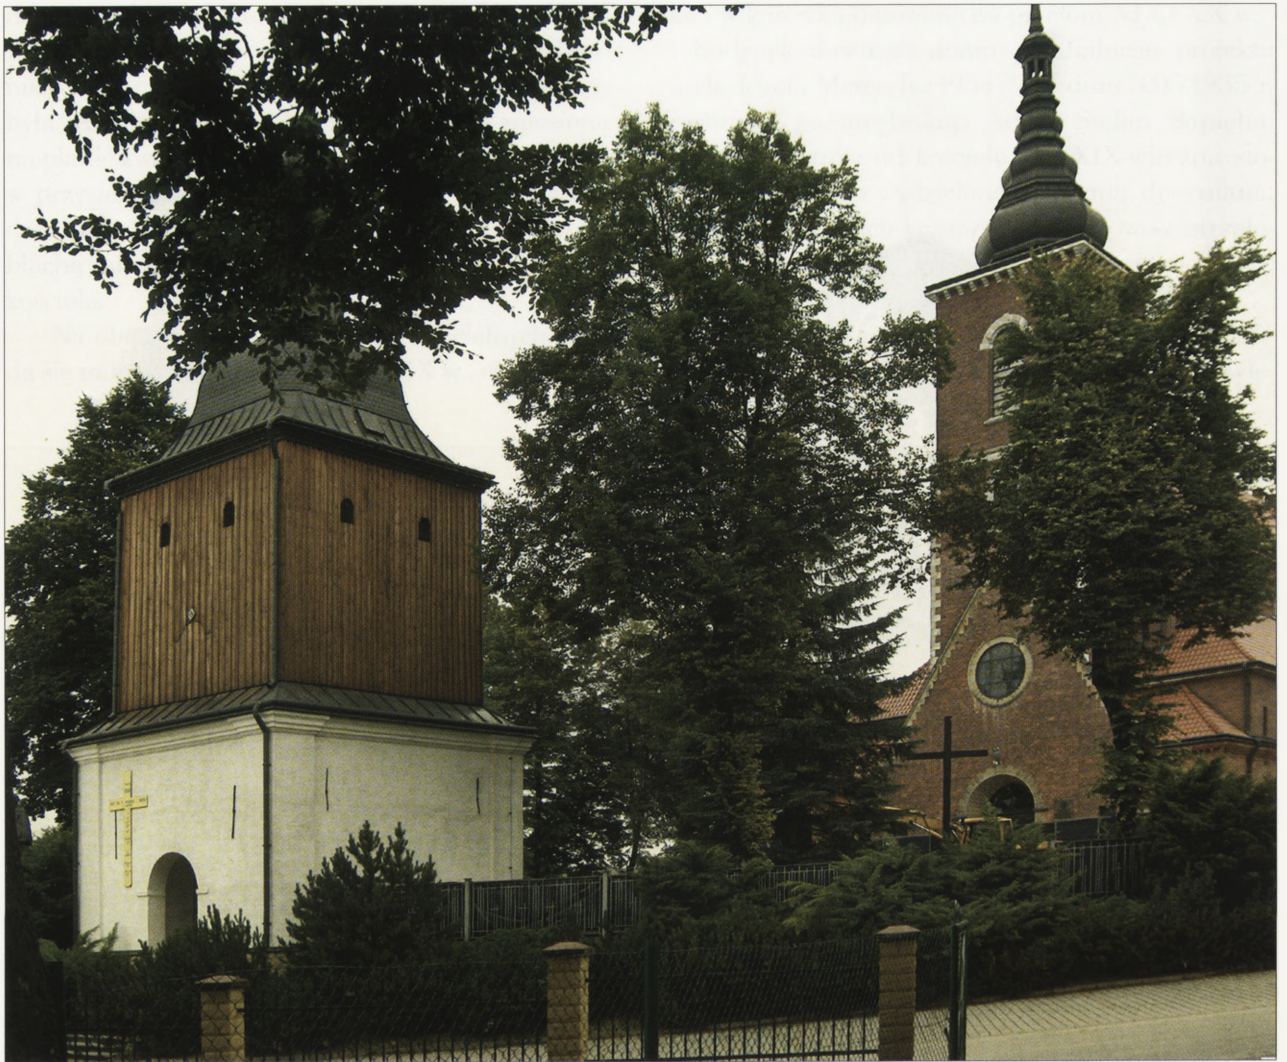
14. Niegowić, drewniana dzwonnica. Fot. P.St. Szlezynger, 2010 r.
14. Niegowić, wooden bell tower. Photo by P.St. Szlezynger, 2010.

Pomimo początkowych planów przeniesienia, w Niegowici pozostała dzwonnica. Pierwsza o niej wzmianka pochodzi ze wspomnianej wizytacji radziwiłłowskiej (1596), w której wymieniono drewnianą budowlę z kopułą i wieżyczką, krytą gontem. Obecna wzniesiono, zdaniem autora, w 1771 r. Z nasyceniem więzby surówką ropy naftowej można wiązać

napisy na belkach konstrukcyjnych: „Z Pierzchowa Jakub Kostuch malował dzwonnice dnia 18 października 1819⁷⁷” oraz „W roku 1819 (...)”⁷⁶. Dzwonnica była restaurowana w 1911 i w 2001 r. Wzniesiona na planie kwadratu, dwukondygnacyjna, murowana w przyziemiu, z przejściem w formie bramy, wyżej drewniana, zwieńczona barokowym hełmem krytym blachą miedzianą z sygnaturką. Stoi na osi nowego kościoła.

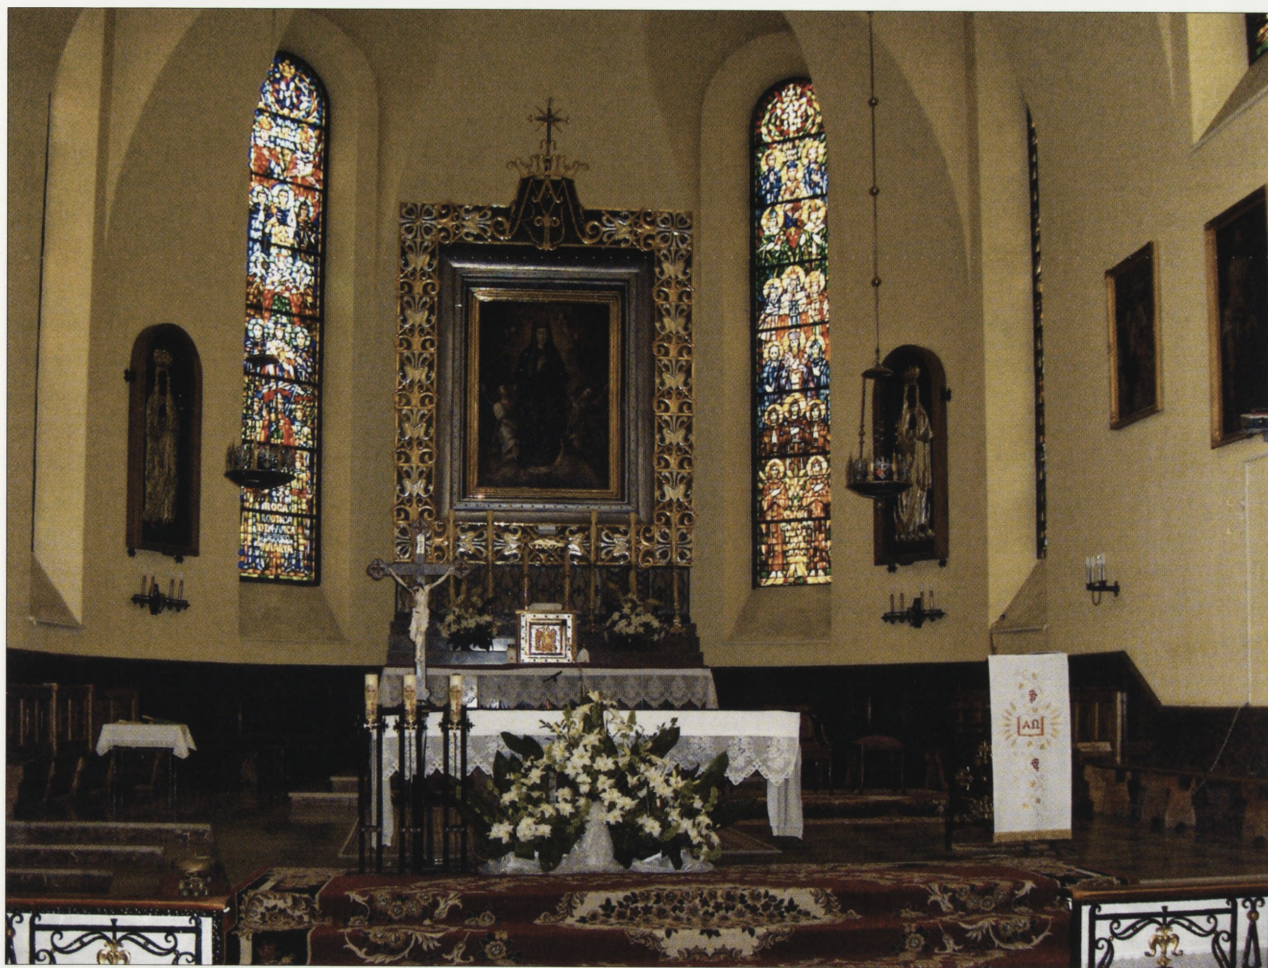
15. Niegowic, kościół parafialny, ołtarz główny z wizerunkiem Matki Boskiej Niegowickiej z 1610 r. Obok, w gablotach, sukienki do obrazu. Fot. P.St. Szlezzynger, 2010 r.

15. Niegowic, parish church, high altar with an effigy of the Blessed Virgin of Niegowic from 1610. The cabinets nearby hold dresses for the painting. Photo by P.St. Szlezzynger, 2010.

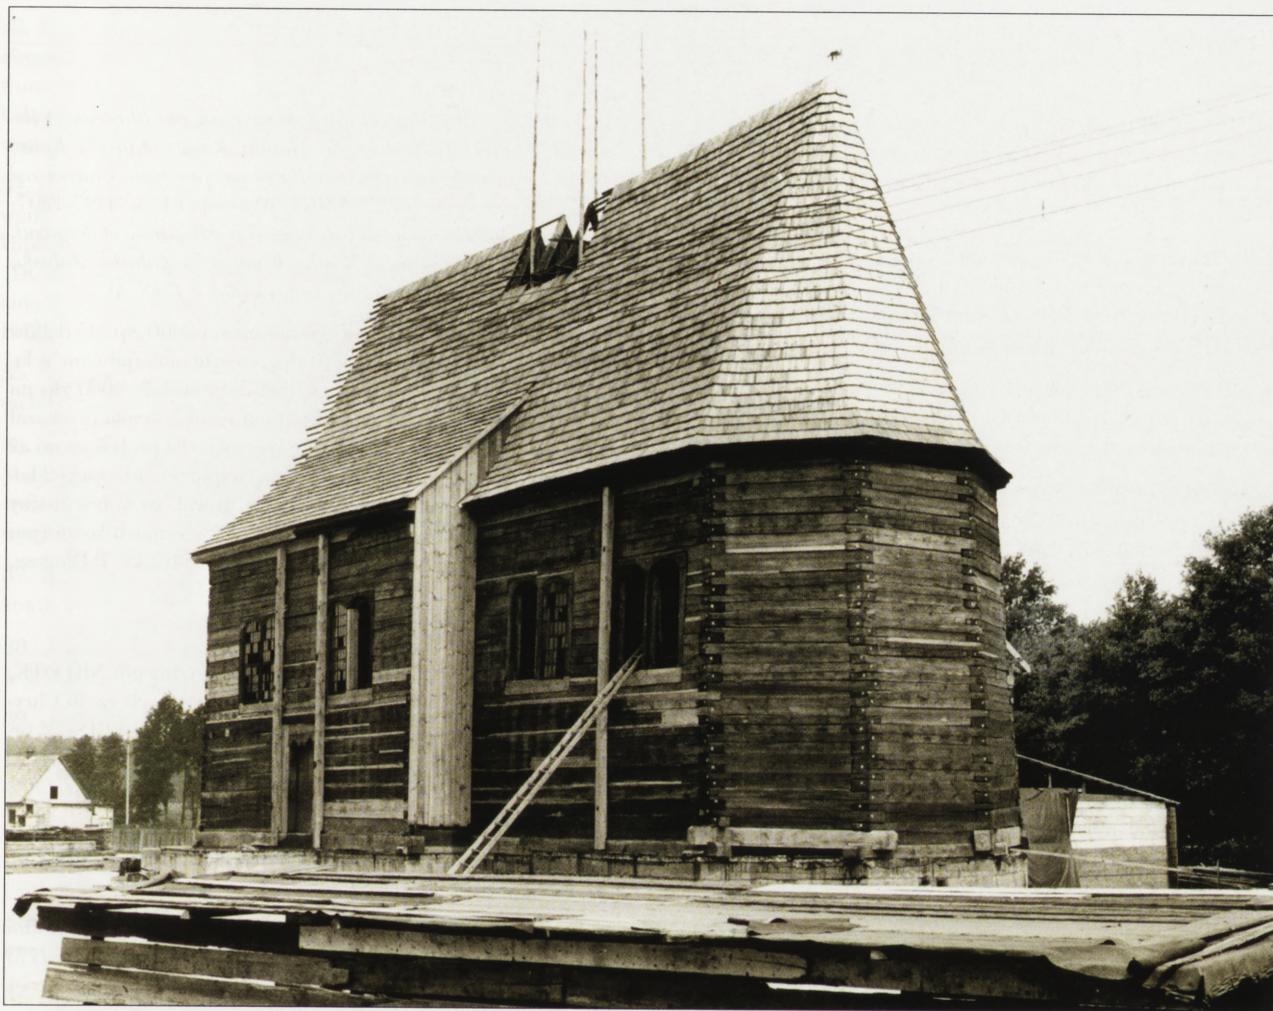
17. Gmolas, drewniany kościół w trakcie demontażu. Fot. M. Kornecki, 1979 r.
17. Gmolas, wooden church during disassembly. Photo by M. Kornecki, 1979.

Proces przenoszenia zabytkowych świątyń można prześledzić na kilku przykładach. W tym samym czasie, co w Niegowici, udało się – bez błędów – przenieść drewniany kościół z Cmolasa do Poręb Dymarskich (1979)⁸⁸. Ma on identyczną, zrębową konstrukcję z szalowaniem pionowym. W latach 1957-1961 w Cmolasa także wzniesiono murowany kościół, w odległości 5 m od starego, który, tracąc rację bytu, zaczął popadać w ruinę. Obyło się bez strat autentycznych elementów wystroju, na miejscu pozostała krypta grobowa.
