Dzieje konserwacji malowideł w cerkwi pw. św. Onufrego w Posadzie Rybotyckiej

Ochrona Zabytków 62/4 (247), 5-16

DZIEJE KONSERWACJI MALOWIDEŁ W CERKWI PW. ŚW. ONUFREGO W POSADZIE RYBOTYCKIEJ

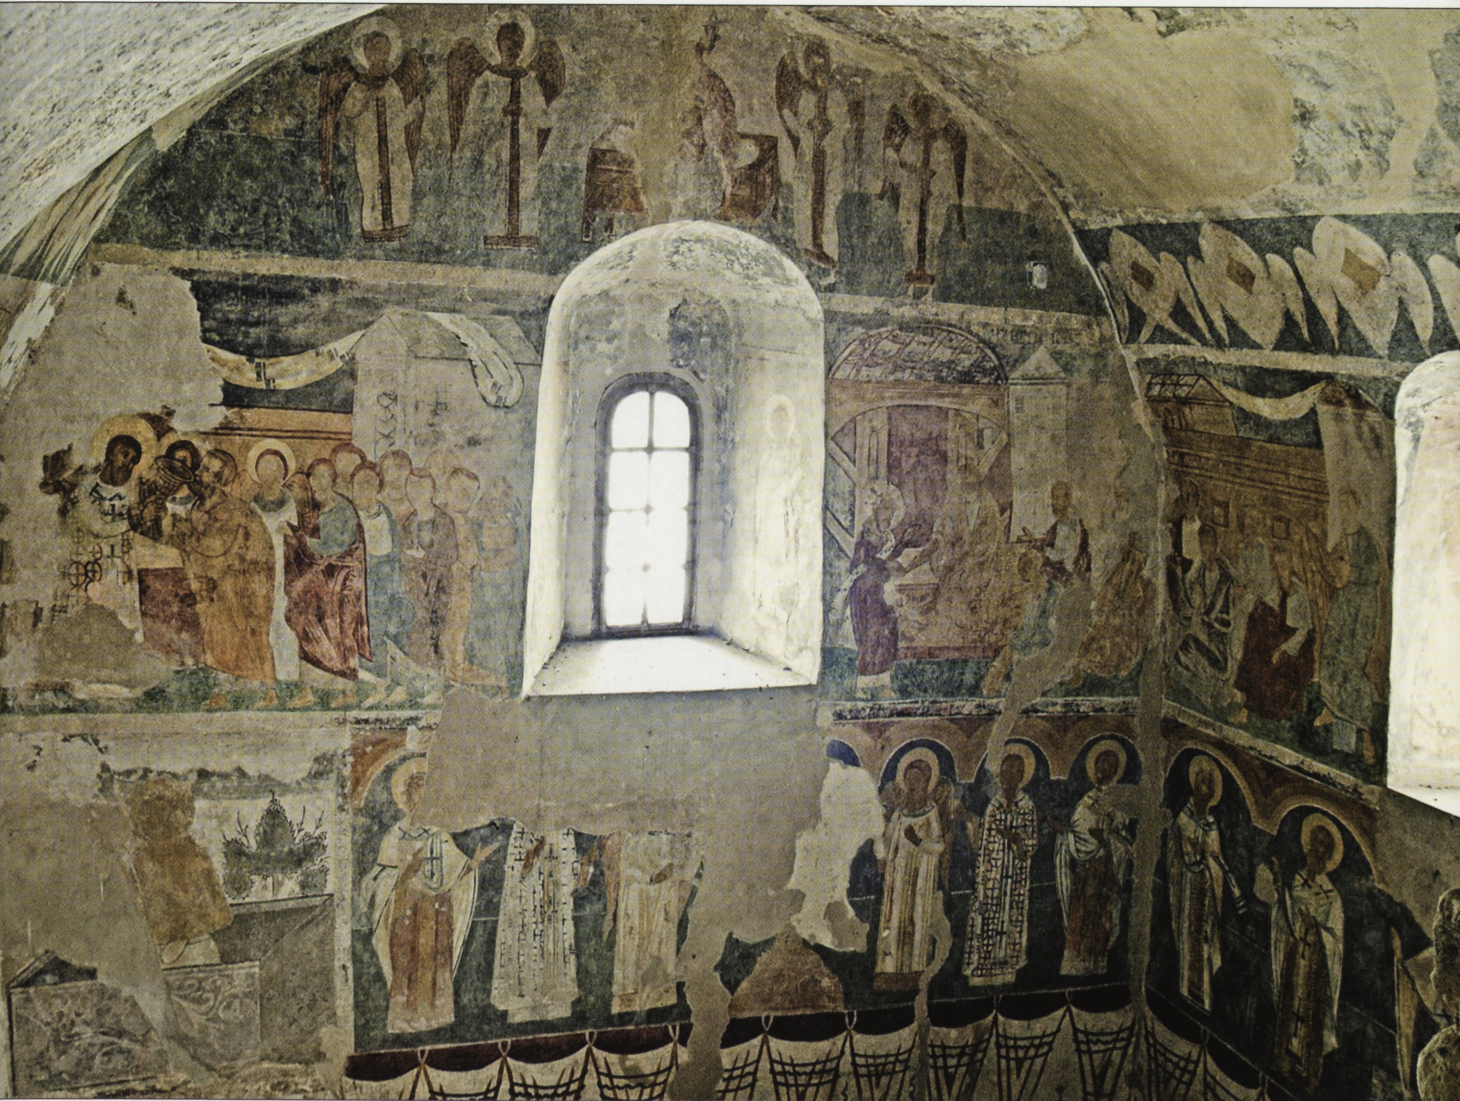
2. Sanktuarium, ściana wschodnia i południowa.
2. Sanctuary, eastern and southern wall.

Barbary Kaniewskiej¹⁹. Odczyszczono wtedy dokładnie freski w prezbiterium, usuwając resztki pobiał wtórnych i ślady okopceń oraz zdjęto łaty cementowo-wapienne i uzupełniono ubytki tynku. Na koniec dokonano retuszu scalającego w 50 proc., wykorzystując metodę punktowania.

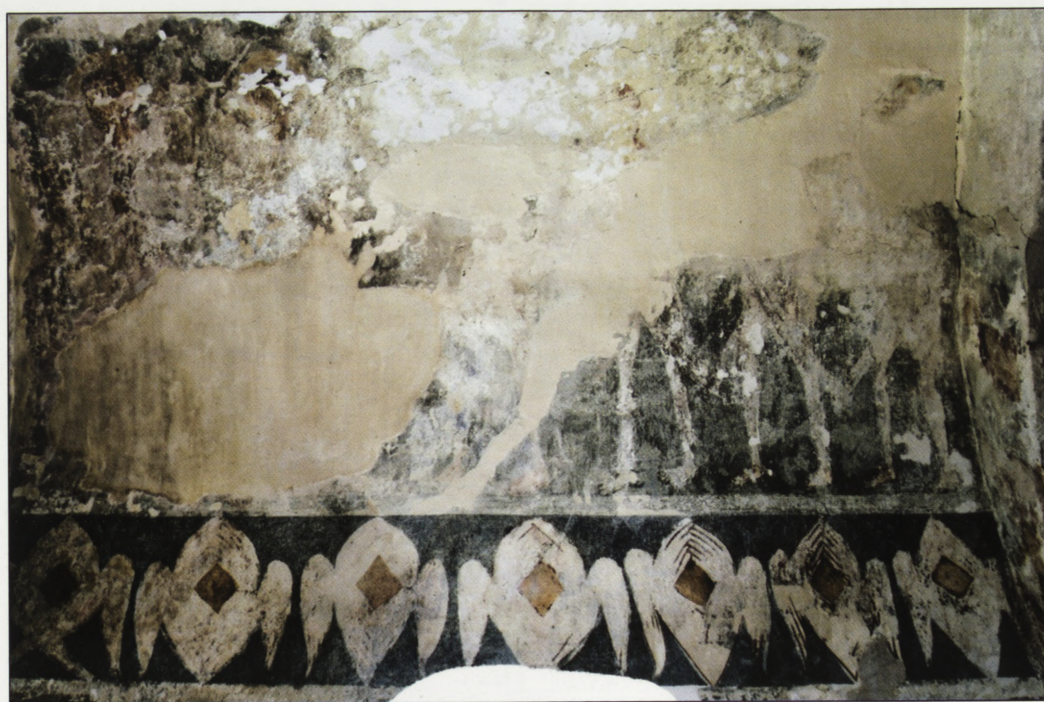
3. Sanktuarium, sklepienie, *Aniolowie*.
3. Sanctuary, vault, *Angels*.

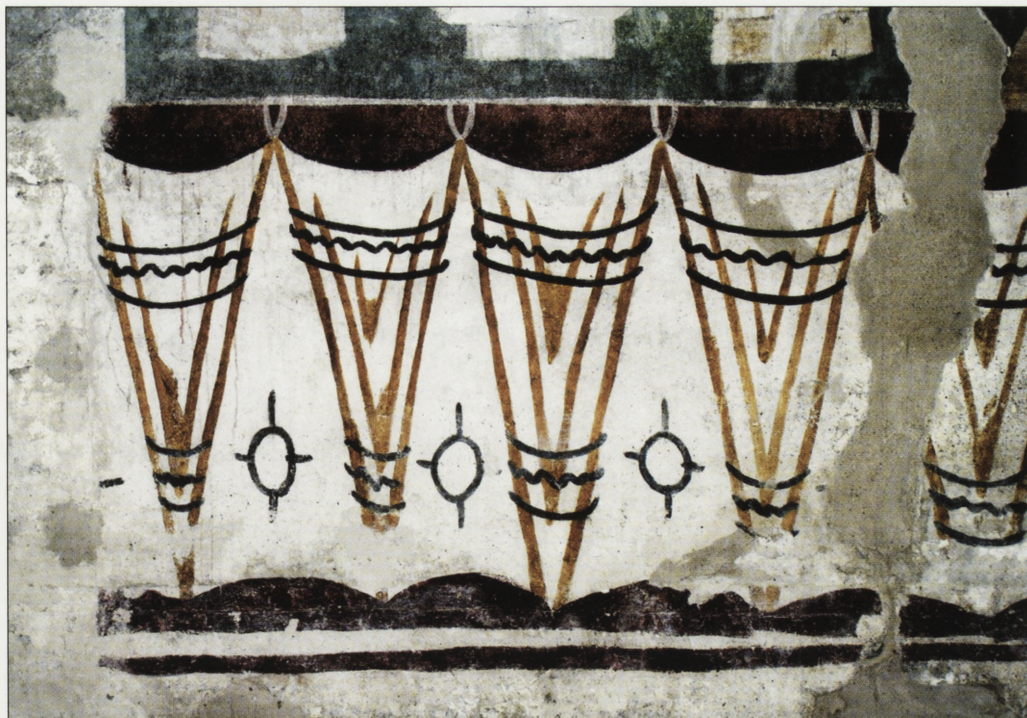
4. Sanktuarium, ściana wschodnia, *Zastona*.
4. Sanctuary, eastern wall, *Curtain*.

i z łatwością ulegała pudrowaniu¹⁶. Tak więc najlepiej zachowana jest partia najniższa, gdzie ukazana jest biała zasłona. Namalowana została ona poprzez nałożenie na mokry tynk grubej warstwy bieli wapiennej, a po wyschnięciu tynku zaznaczono schematycznie jej fałdy, kreśląc linie ugrem i czernią, tło natomiast namalowano czerwiecią żelazową; ich pigment utarto w spoiwie jajowym. W tym też miejscu, jak i w pasie powyżej, gdzie w arkadach ukazane zostały postacie dostojników kościelnych, widać ślady rysunku wstępnego wyciśniętego w tynku; trudno tam jednak jednoznacznie określić technikę malowideł. Wydaje się, że wszystkie ugrowe karnacje zostały wykonane techniką freskową, ponieważ nie wykazują one tendencji do pudrowania. Wykończone zostały jednak najprawdopodobniej temperą, gdyż nie dotrwały do dziś ich wierzchnie warstwy. Stosunkowo dobrze zachowały się białe szaty hierarchów, malowane ugrem z bielą wapienną, na które położono w miejscach wypukłych czystą biel, a w miejscach wklęsłych – ugier, obwiedzione

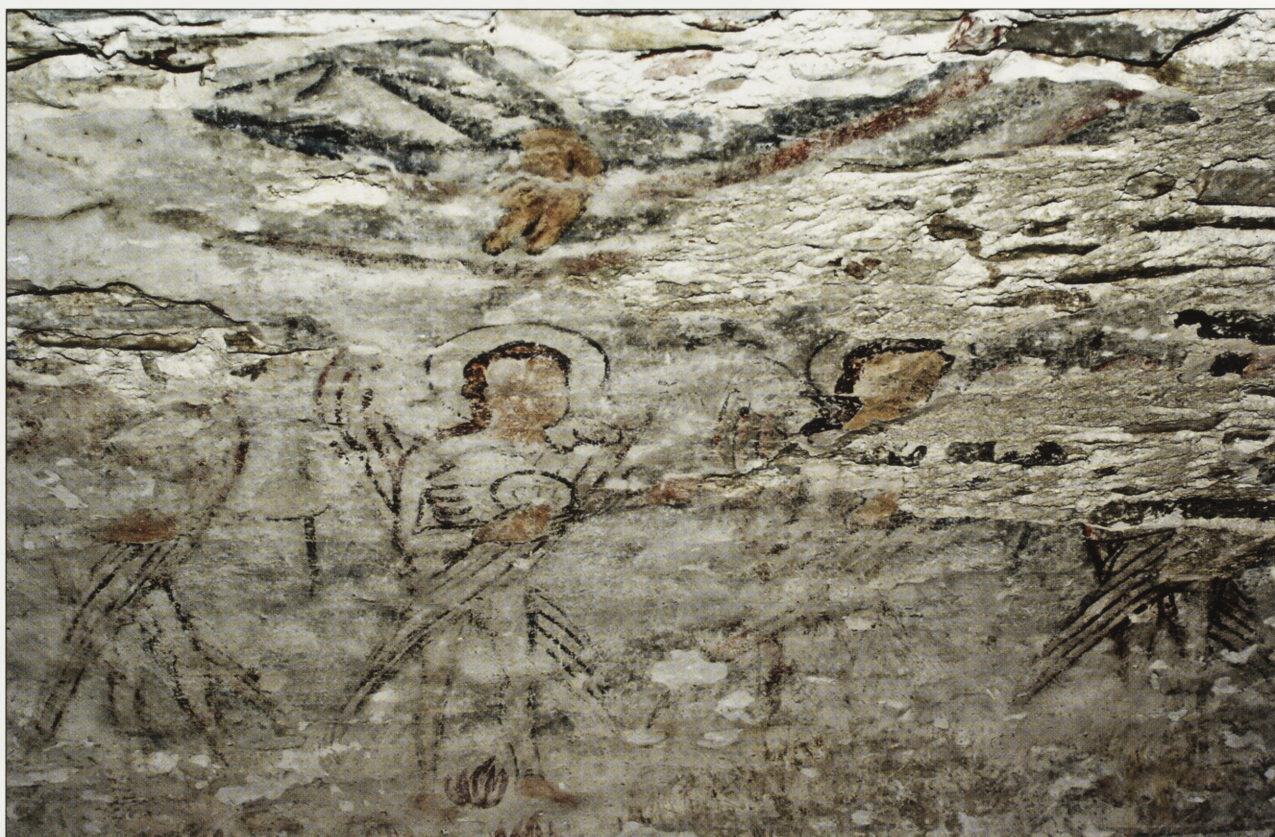
5. Nawa, sklepienie, *Aniolowie*.
5. Aisle, vault, *Angels*.

Dokończono również odcyszczanie przegrody ołtarzowej: usunięto wtórne pobiał, skuto stare tynki z wyższych jej partii i założono łaty wapienno-piaskowe, przykrywając je pobiałami wapiennymi. W nawie skuto zmurszałe tynki ze sklepienia i ścian, a także łaty cementowo-wapienne, założono łaty wapienno-piaskowe, uzupełniono ubytki tynków, przykryto je warstwą pobiał oraz zabezpieczono fragmenty polichromii na sklepieniu.

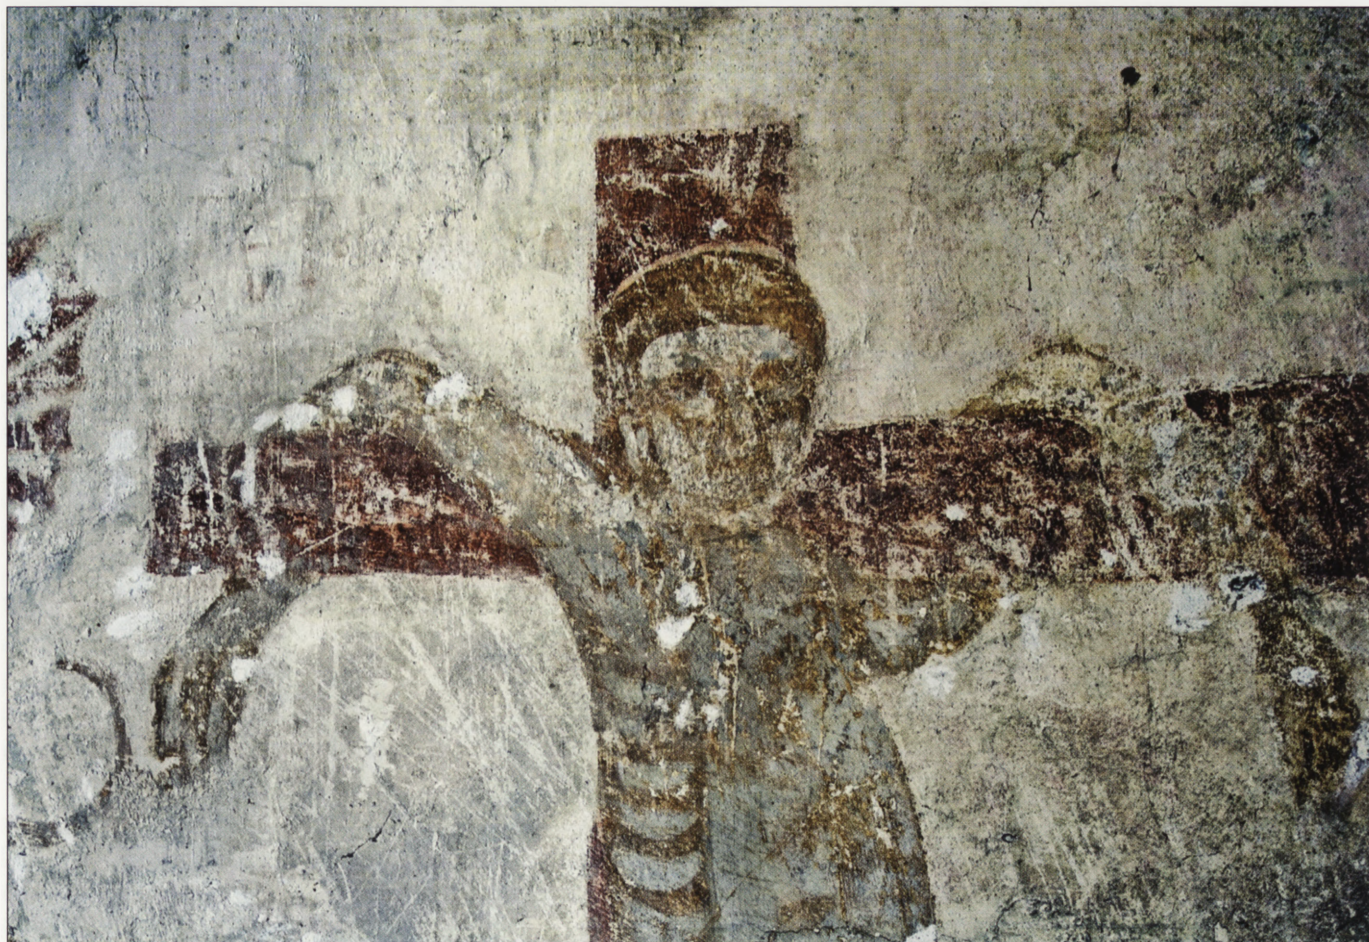
6. Nawa, ściana tęczowa, *Zły lotr*.

6. Aisle, rainbow wall, *The Evil Villain*.

w niższych partiach jej ścian. Najlepiej zachowały się w najwyższym pasie ściany tęczowej, gdzie miejscami widać wszystkie warstwy malatury, na pozostałych zaś powierzchniach muru dostrzec można jedynie niewyraźne zarysy bądź pozostałości po podmalówce karnacji. Dzięki badaniom konserwatorskim możemy wskazać główne przyczyny tak złego zachowania polichromii. Największe zagrożenie stanowiło znaczne zawilgocenie i zasolenie ścian, które przyczyniło się do zniszczenia malowideł, zwłaszcza w dolnych ich partiach. Bezpowrotnie warstwę malarską zniszczyły przebudowy cerkwi, tj. powiększenie okien i wejścia do przedsionka oraz podwyższenie przegrody ołtarzowej. Wszystkie wnętrza tak w prezbiterium, jak i w nawie najpewniej wkomponowane były w schemat poszczególnych scen. Do nietrwałości malowideł przyczyniła się niewątpliwie technika ich wykonania – mieszana, gdzie fresku używano do podmalowań i głównych elementów kompozycji, natomiast szczegóły wykonywano zapewne temperą. Najpewniej w nawie całość malowideł wykonana została techniką temperową²³. Spoiwo organiczne pod wpływem mikroelementów uległo rozkładowi. Na zniszczenie malowideł w nawie wpłynęło także w dużym stopniu przeniknięcie do nich składników spoiwa przemaalowań, których usunięcie łączyło się przez to ze znacznym naruszeniem pierwotnej malatury. Tynki w górnych i dolnych partiach ścian nawy uległy silnemu przebarwieniu na kolor czerwony, co spowodował tlenek żelazowy pocho-

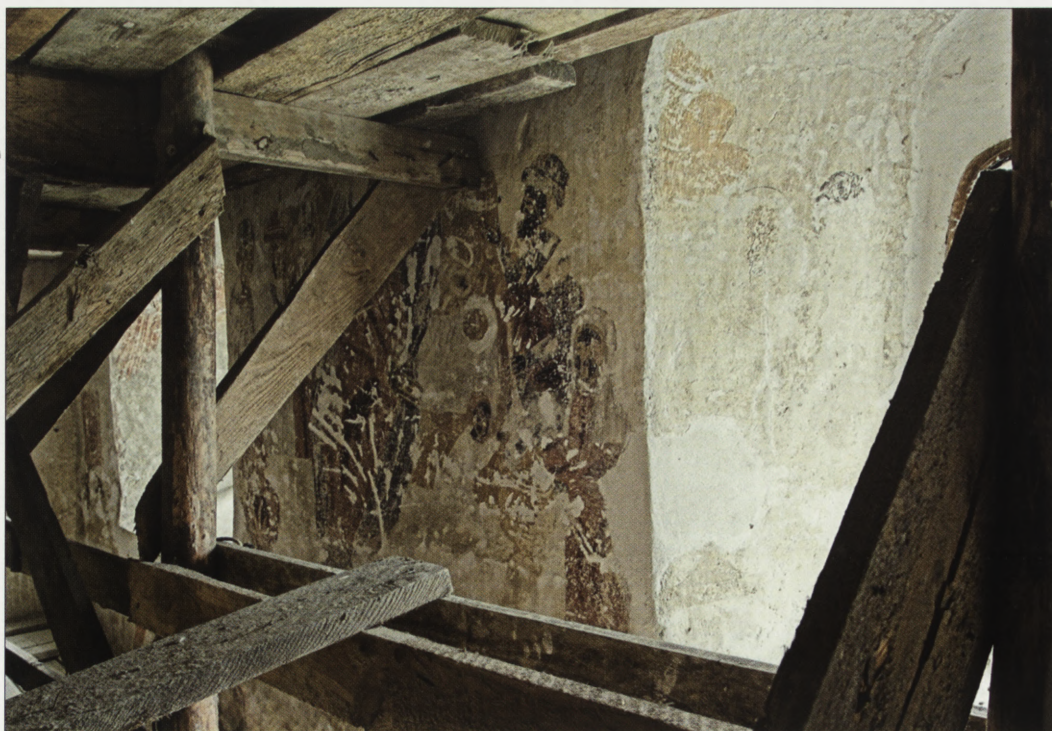
7. Nawa, ściana południowa, *Boże Narodzenie*.
7. Aisle, southern wall, *Christmas*.

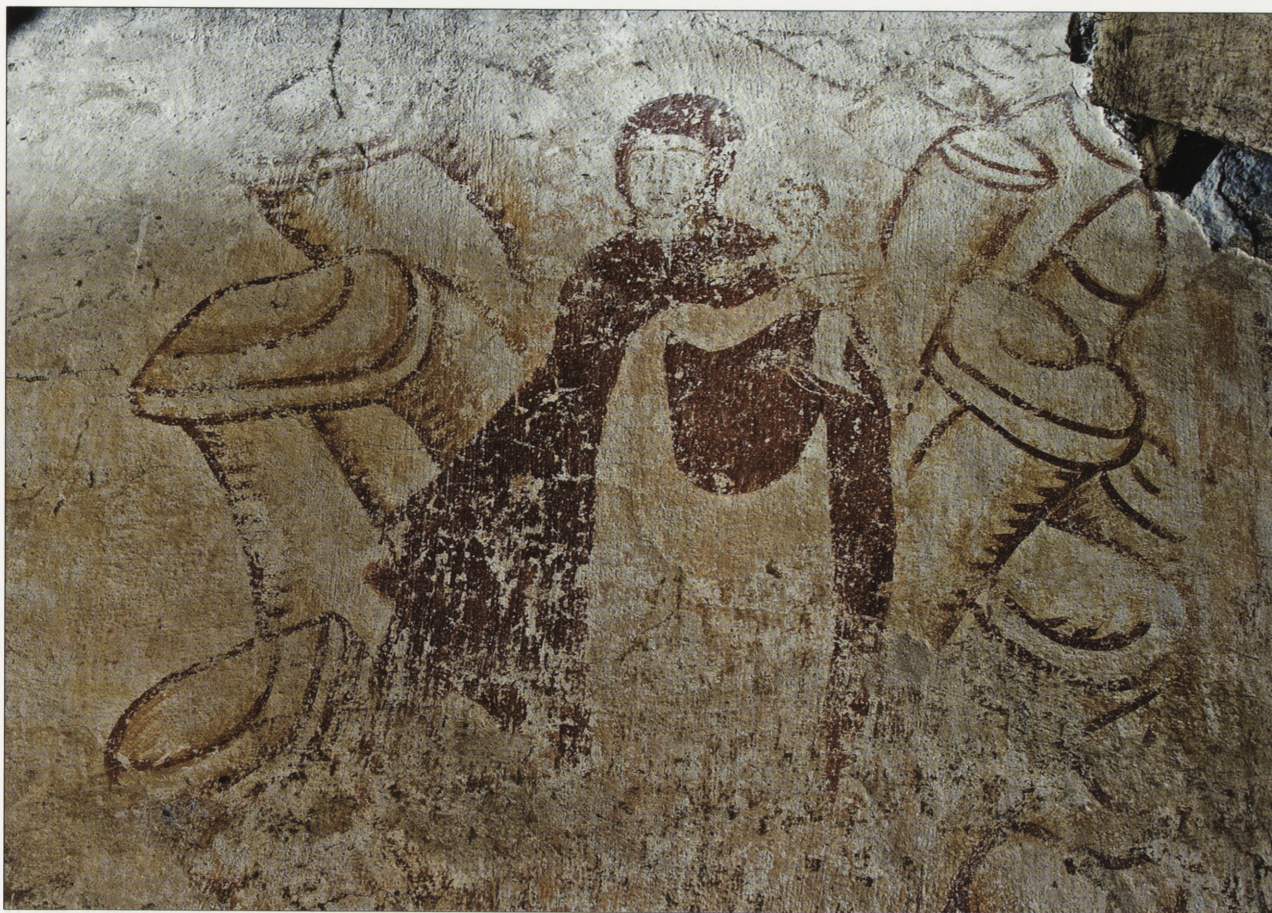
8. Nawa, ściana zachodnia, Św. Elżbieta z Janem.

8. Aisle, western wall, *Saint Elizabeth With John*.

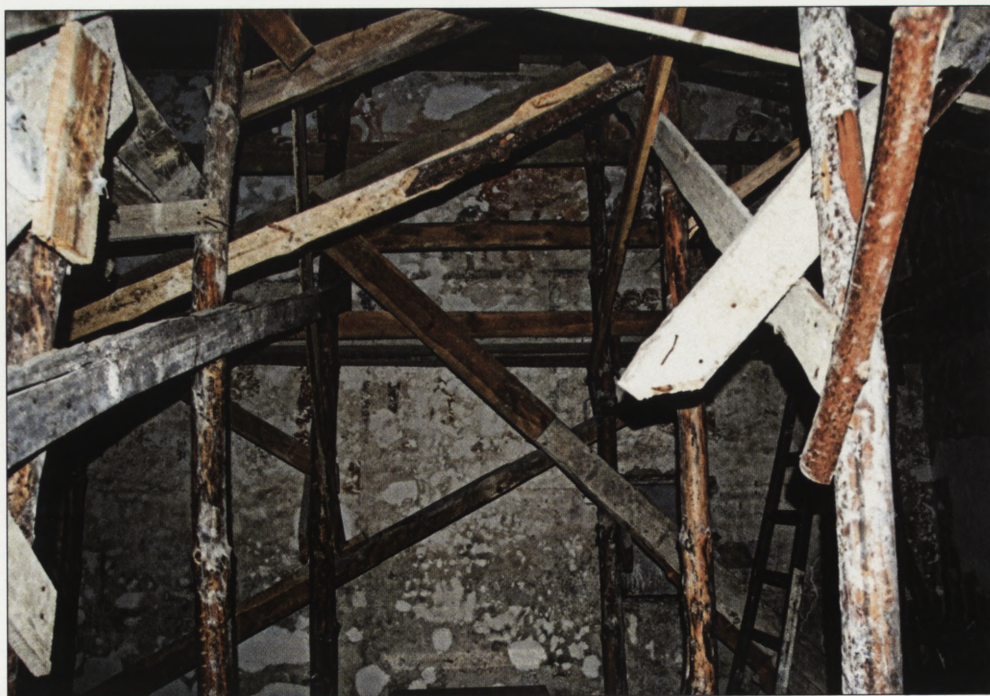
Zakończone u schyłku lat 80. XX w. prace odkrywkowe i konserwujące nie były później kontynuowane. Pozostały po nich rusztowania w nawie, jakby w nadziei na przywrócenie bezpowrotnie utraconej dużej partii malowideł. Najprawdopodobniej cerkiew z powodu braku wiernych nie będzie już użytkowana, jednak konieczne jest jej uporządkowanie i otoczenie szczególną opieką²⁴. Warto podkreślić, że jest to jedyna zachowana na ziemiach polskich średniowieczna cerkiew prawosławna, a jej malowidła stanowią odosobniony w naszej kulturze przykład recepcji pełnego programu malarskiego bizantyńskiej świątyni.

9. Nawa, ściana północna w rusztowaniach.
9. Aisle, northern wall in scaffolds.
