# Pałac w Czesławicach – zabytek przywrócony

**Halina Landecka**

architekt, wojewódzki konserwator zabytków w Lublinie

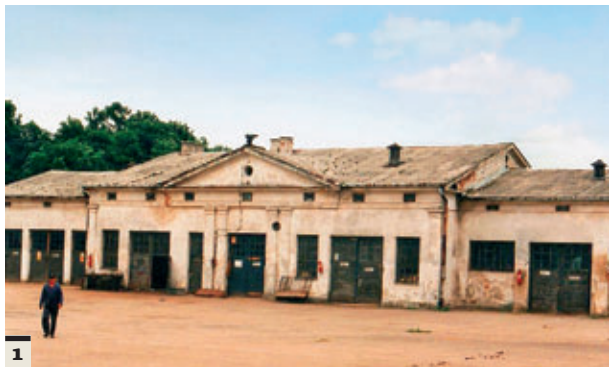
1. Powozownia w zespole pałacowym w Czesławicach. Fot: A. Zabiegła, 1997

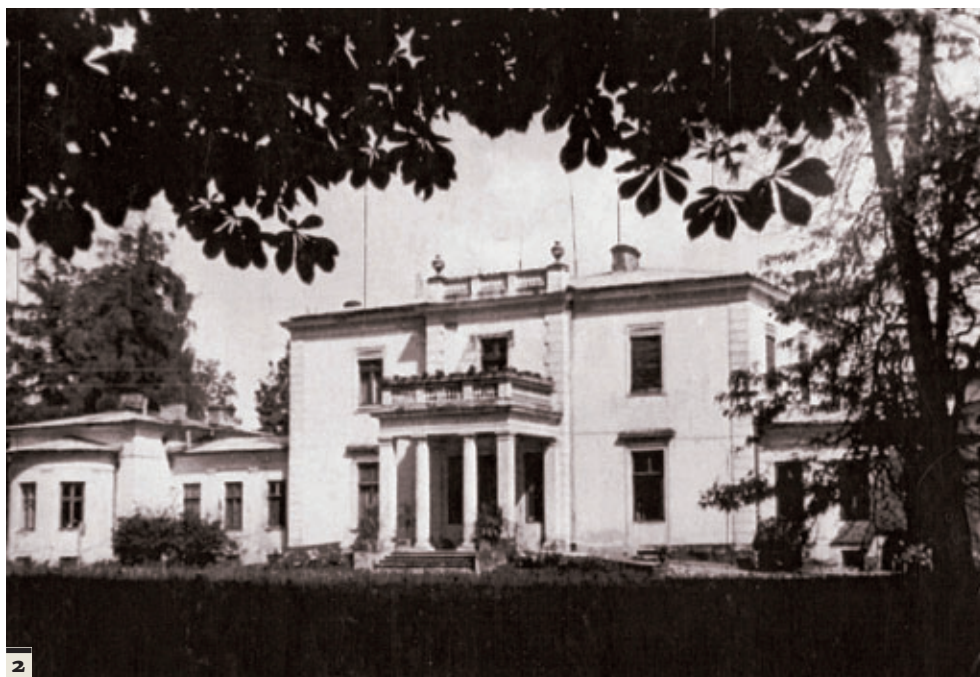
2. Elewacja frontowa pałacu przed nadbudową łączników i skrzydeł bocznych – przed 1960. Fot. z lat 1943-1944 ze zbiorów prywatnych, arch. WKZ Lublin

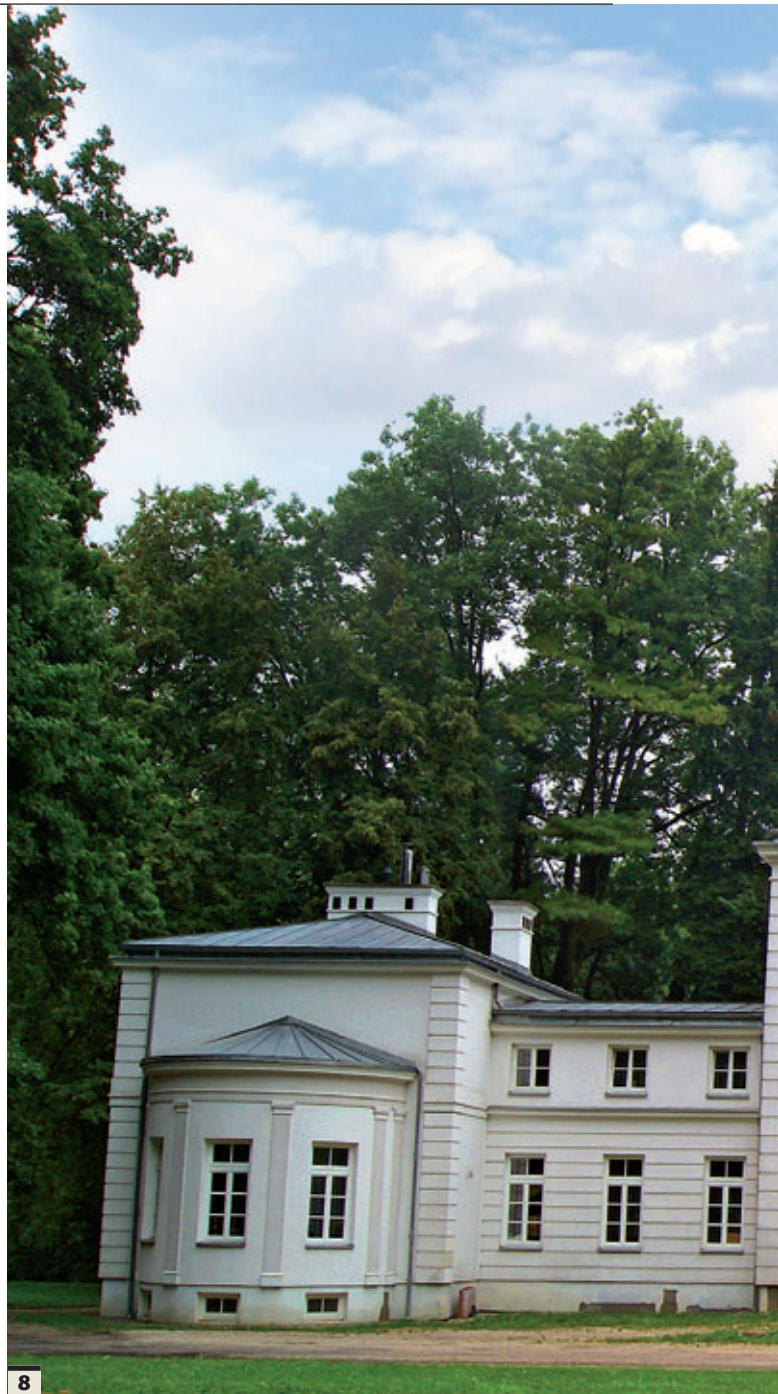
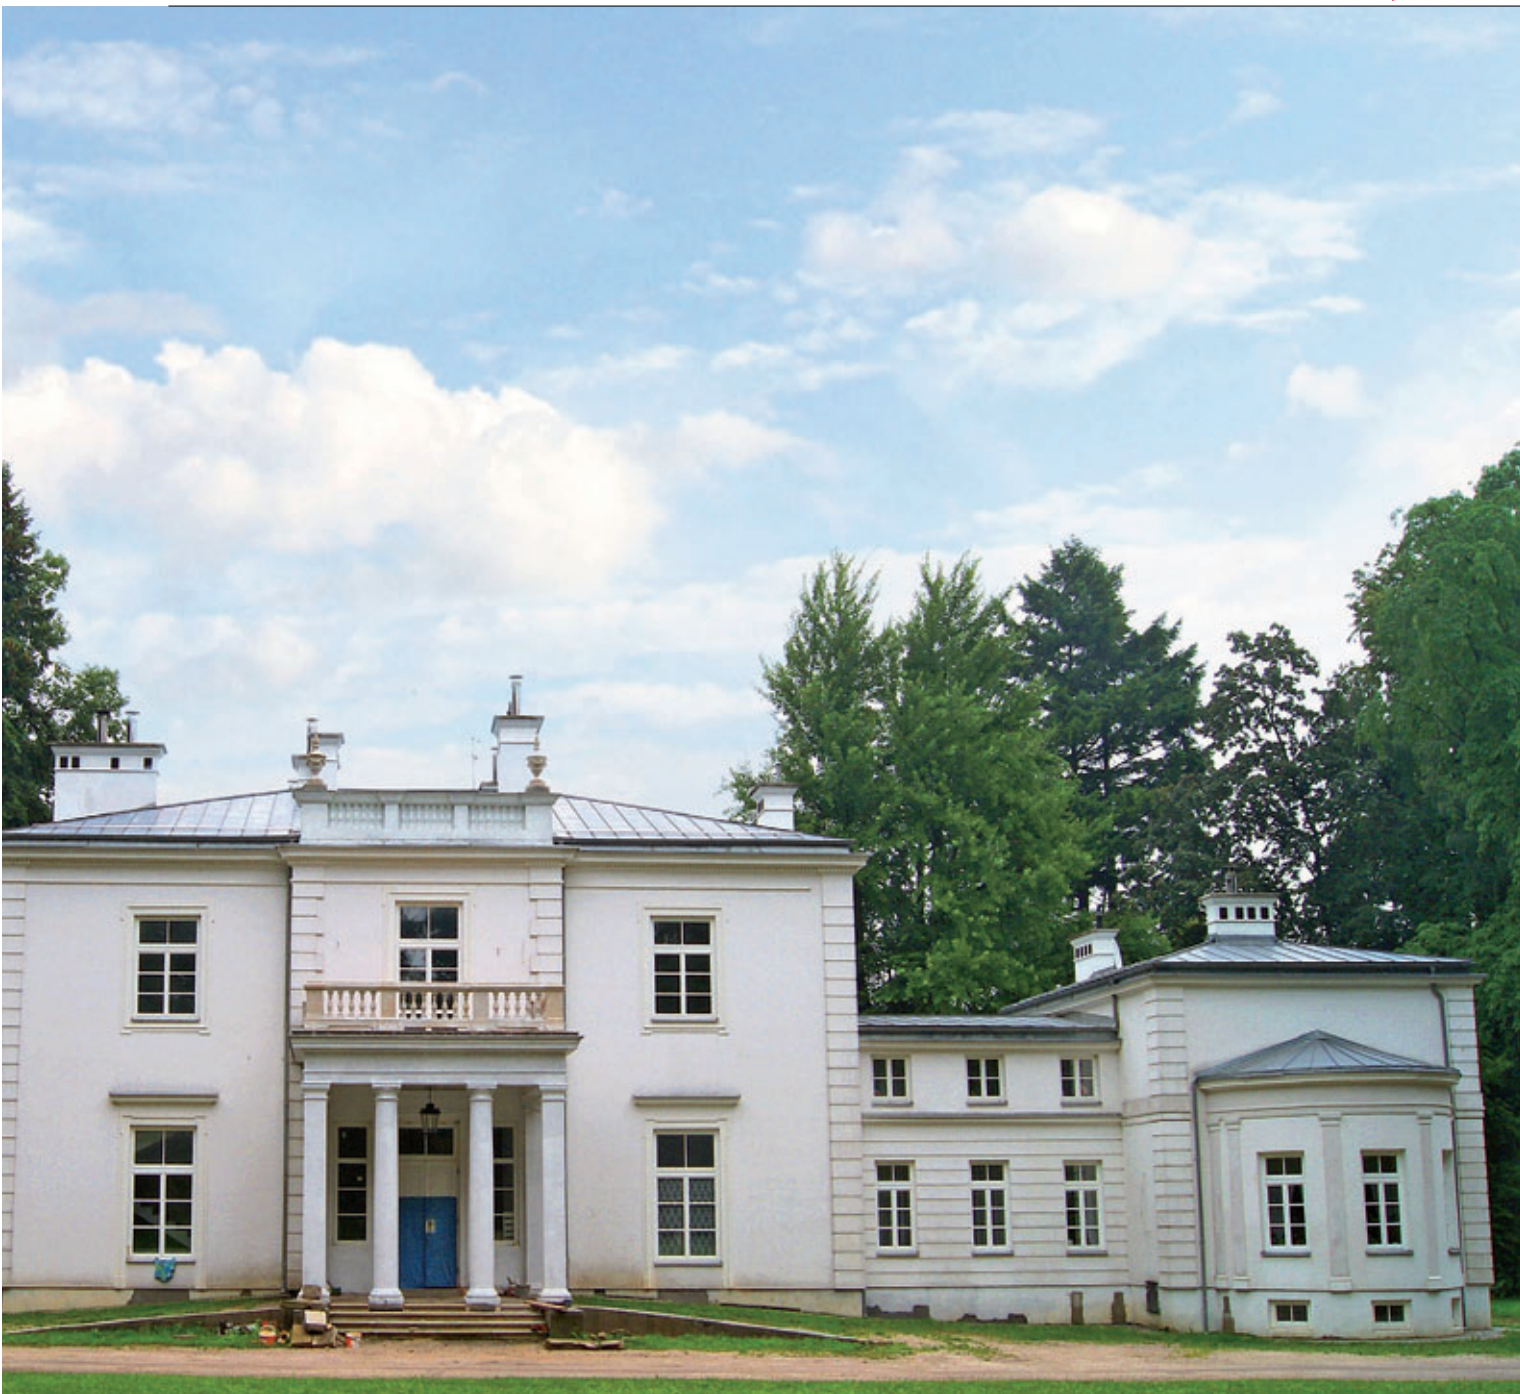
**7. 8.** Aktualny stan pałacu. Fot. K. Rutkowski, 2011

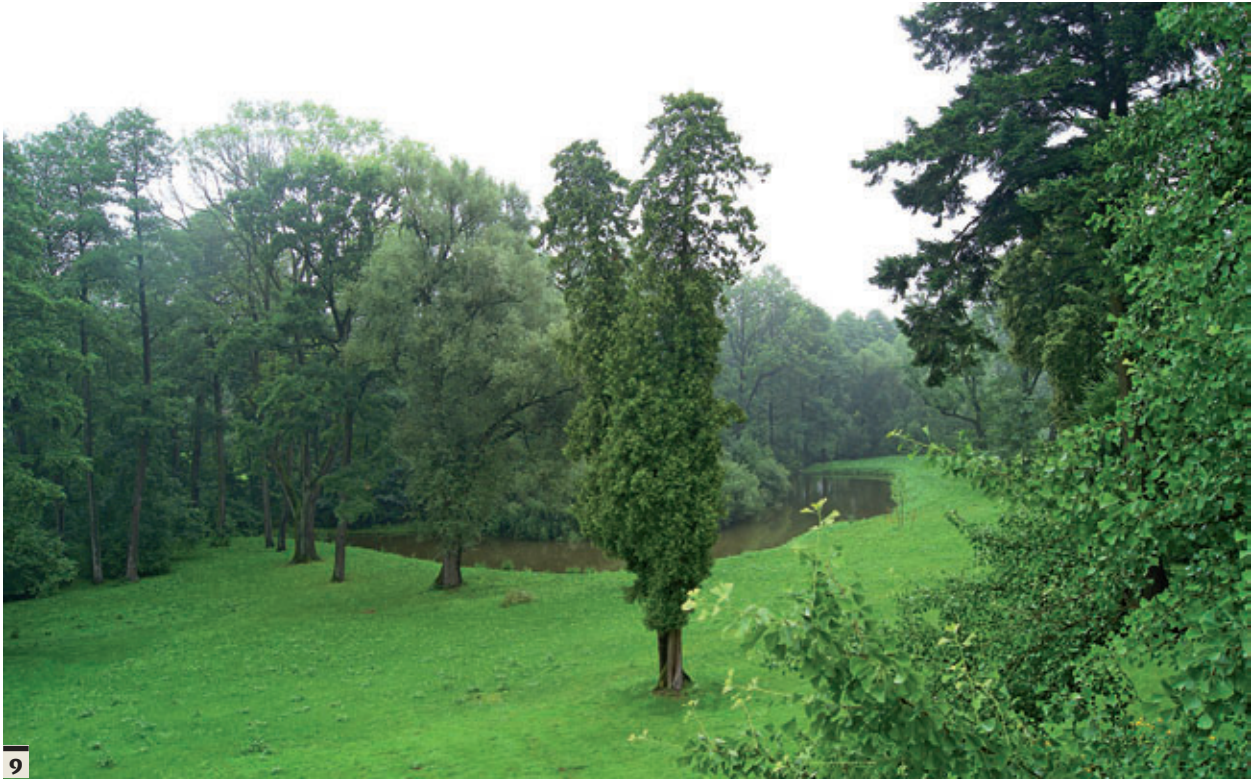
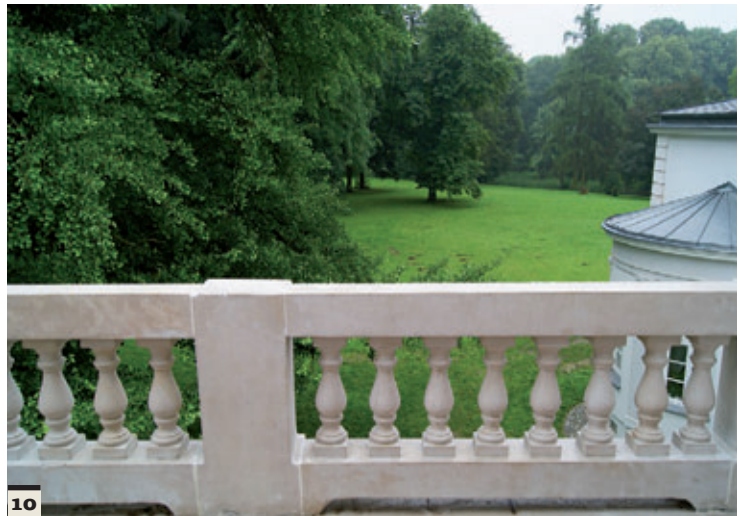
**9. 10.** Aktualny stan pałacu i parku. Fot. K. Rutkowski, 2011
