I co dalej z tym zabytkiem?

Problemy konserwatorskie zabudowy mieszkaniowej zespołu *Braunsfelde* w Szczecinie, pochodzącej z początków XX wieku, na przykładzie budynku przy ul. Marii Konopnickiej 27

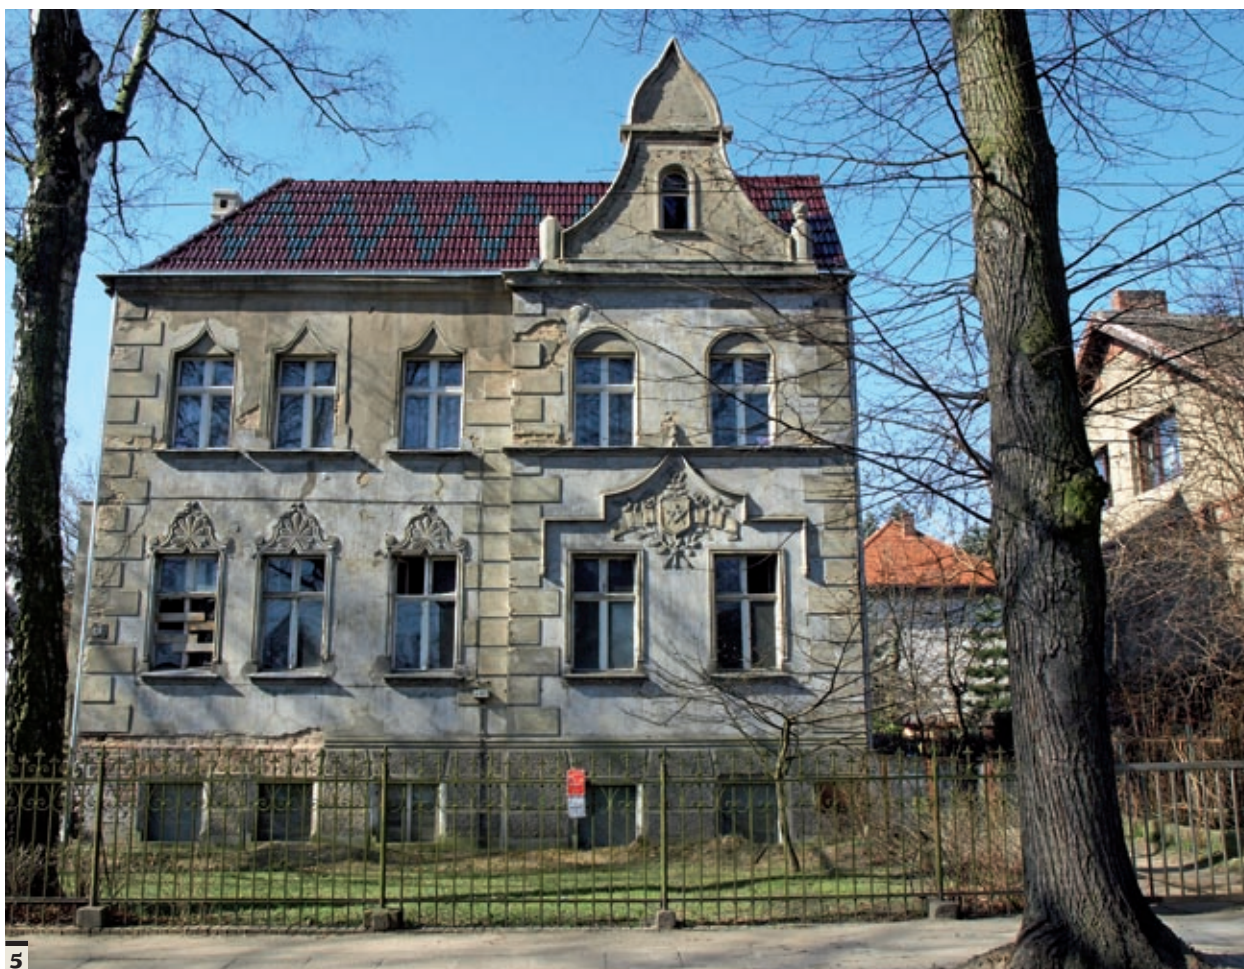
5

5. Szczecin, ul. M. Konopnickiej 27, elewacja frontowa budynku według stanu z 25 marca 2012 roku. Połączenie dachowe po przełożeniu, z odtworzonym rysunkiem fali. Fot. A. Biranowska-Kurtz

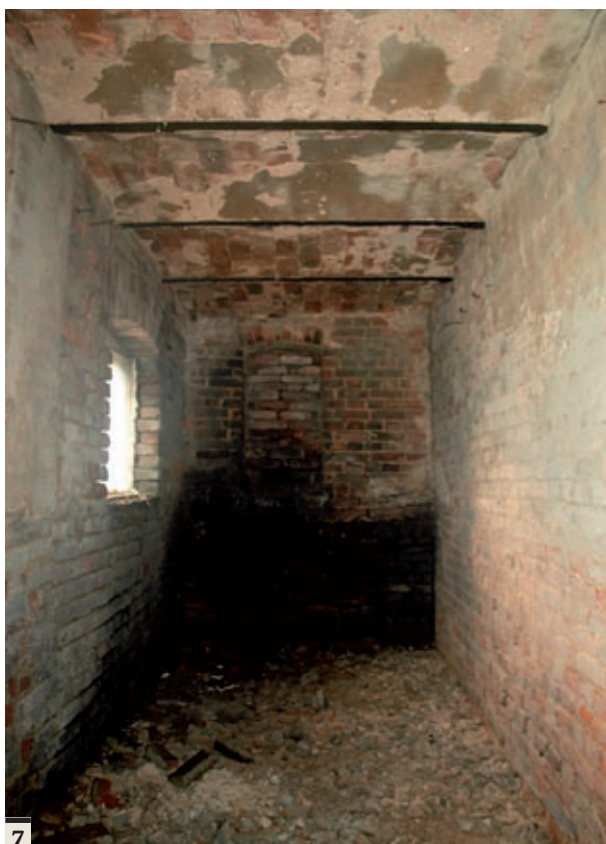
7. Szczecin, ul. M. Konopnickiej 27, piwnica pod werandą z odsłoniętym sklepieniem odcinkowym według stanu z 2 grudnia 2009 roku. Fot A. Biranowska-Kurtz

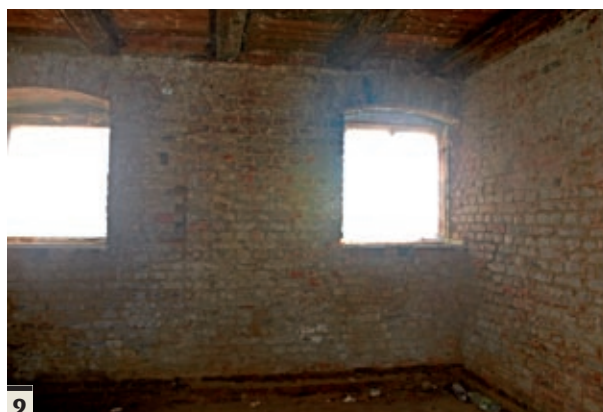
9. Szczecin, ul. M. Konopnickiej 27, okna piwnic w trakcie od ulicy tymczasowo zabezpieczone foliami; zbite tynki ścian, pozrywane podłogi, odkryta podsufitka. Fot A. Biranowska-Kurtz

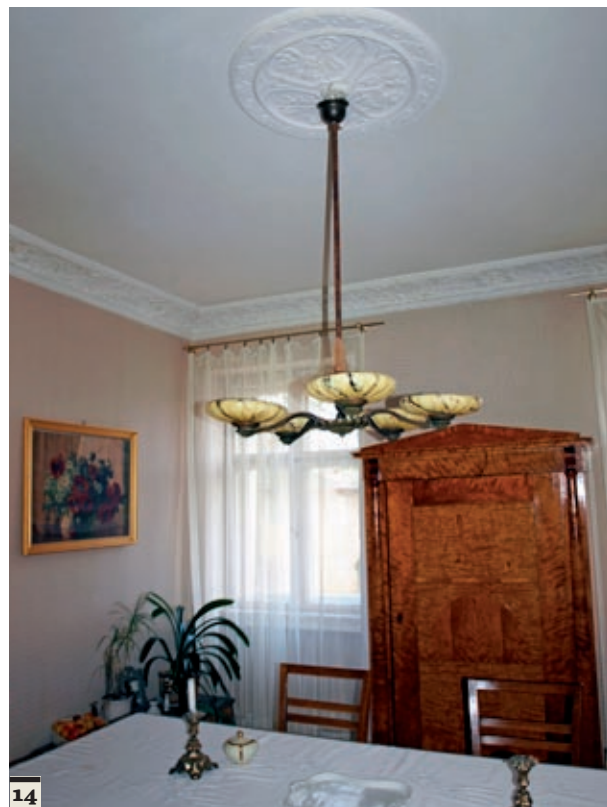
14

14. Szczecin, ul. M. Konopnickiej 27, trakt od ulicy z zachowanymi sztukateriami I piętra budynku. Stan z 2 grudnia 2009 roku. Fot A. Biranowska-Kurtz
