## Studia nad średniowiecznym warsztatem budowlanym zamku krzyżackiego w Papowie Biskupim

Ochrona Zabytków 66/1-4 (260-263), 179-198

# Studia nad średniowiecznym warsztatem budowlanym zamku krzyżackiego w Papowie Biskupim

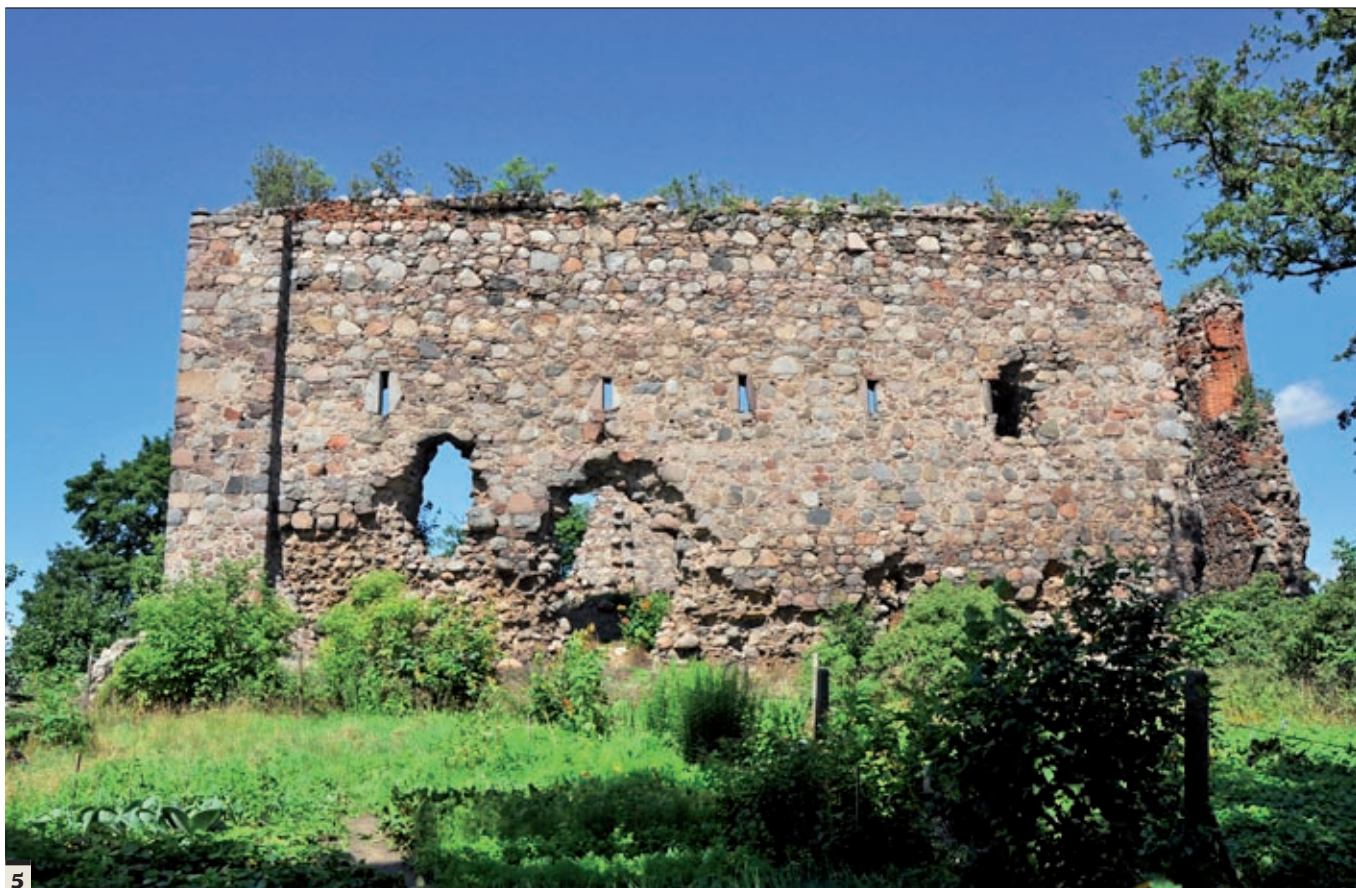
5

5. Widok elewacji zewnętrznej skrzydła wschodniego zamku. Fot. B. Wasik

5. View on the external elevation of the west wing of the castle. Photo: B. Wasik

jak również fragmenty muru przedbramia (il. 5, 6). Reszta murów zachowana jest na poziomie fundamentów<sup>28</sup>. Skrzydła zamku posiadały po cztery kondygnacje: piwnice, parter, pierwsze piętro – mieszczące głównie pomieszczenia o charakterze mieszkalno-reprezentacyjnym, drugie piętro – gdzie znajdowały się pomieszczenia przeznaczone na magazyny oraz posiadające funkcje obronne<sup>29</sup>. W skrzydle północnym na pierwszym piętrze mieściły się dwa najbardziej okazałe pomieszczenia, przedzielone znajdującymi

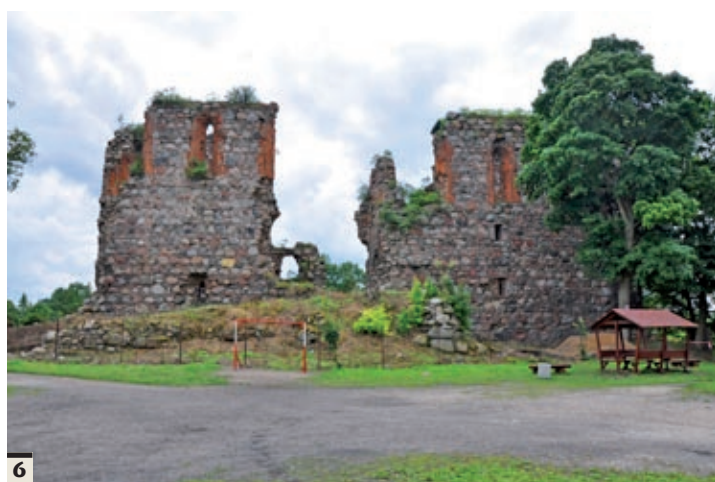
6

6. Widok elewacji zewnętrznej skrzydła północnego zamku. Fot. B. Wasik

6. View on the external elevation of the north wing of the castle. Photo: B. Wasik

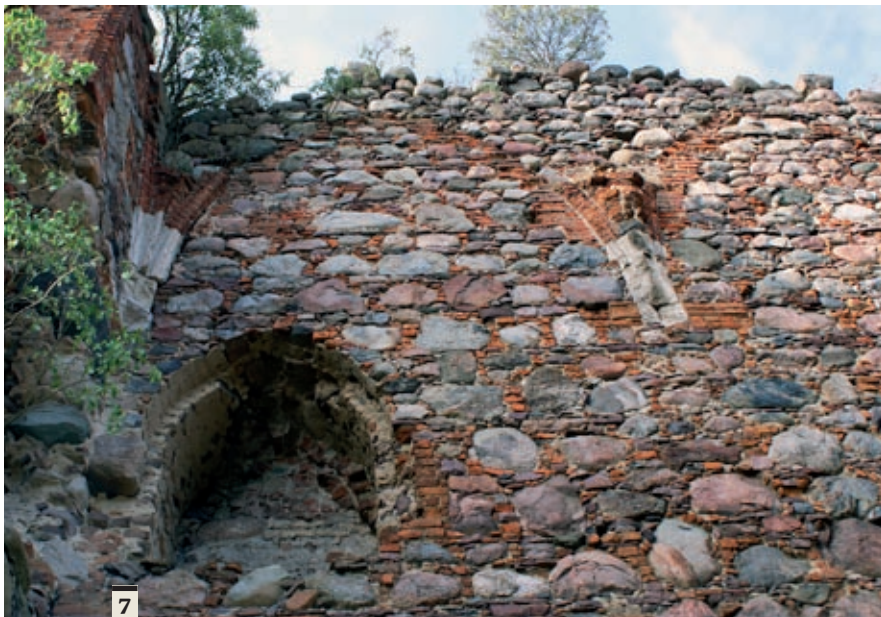
7. Skrzydło północne zamku, kaplica. Widok pozostałości konsolek sklepiennych. Fot. B. Wasik

7. North wing of the castle, chapel. View on the remaining elements of ceiling brackets. Photo: B. Wasik

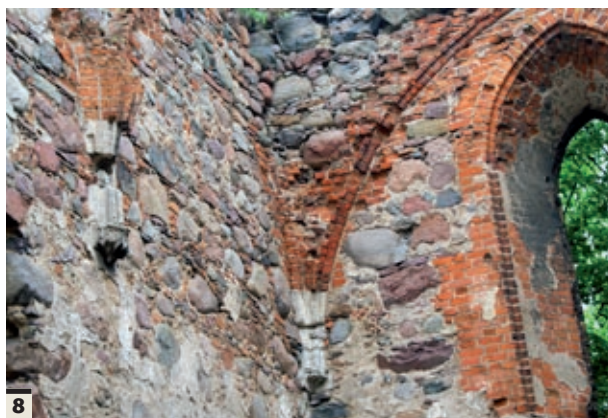
8. Skrzydło północne zamku, kapitularz. Widok pozostałości konsolek sklepiennych. Fot. B. Wasik

8. North wing of the castle, chapter house. View on the remaining elements of ceiling brackets. Photo: B. Wasik

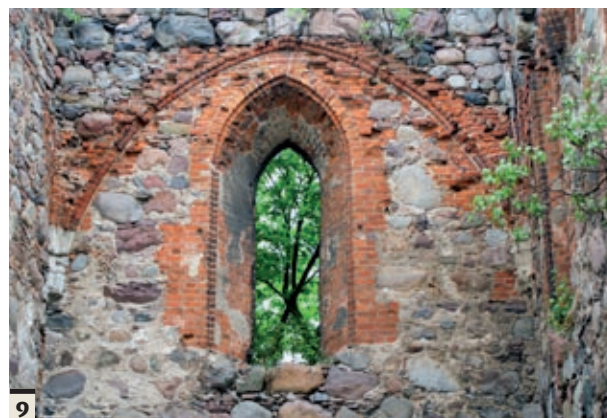
9. Skrzydło północne zamku, kapitularz. Widok okna w ścianie zachodniej. Fot. B. Wasik

9. North wing of the castle, chapter house. View on the window in the west-facing wall. Photo: B. Wasik

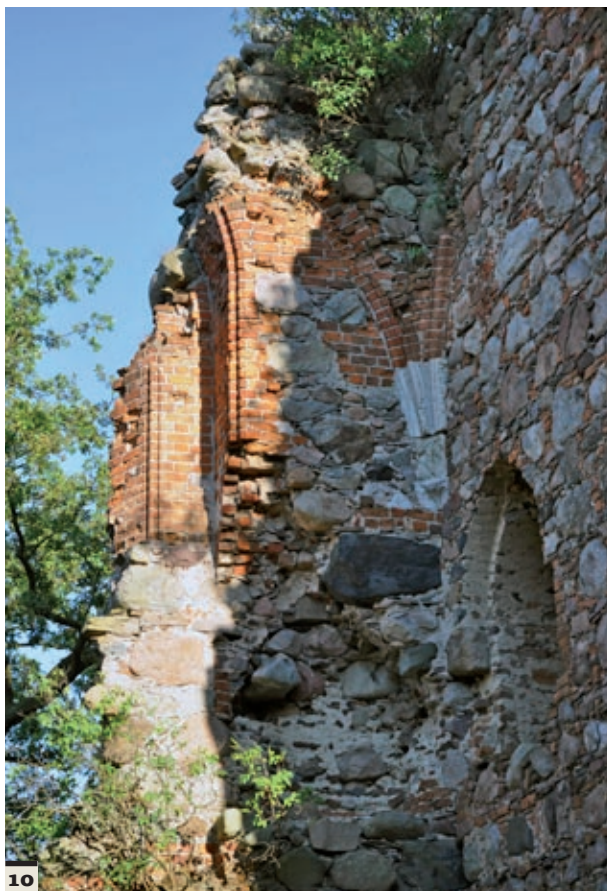
10

10. Skrzydło północne zamku, kaplica. Widok pozostałości okna w ścianie zachodniej. Fot. B. Wasik

10. North wing of the castle, chapel. View on the remaining window elements in the west-facing wall. Photo: B. Wasik

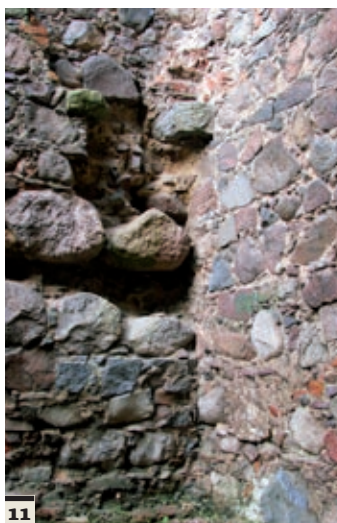
11

11. Skrzydło północne zamku, kapitularz. Narożnik południowo-zachodni z kanałem systemu hypokaustum (?). Fot. B. Wasik

11. North wing of the castle, chapter house. South and west corner with a hypocaustum system channel (?). Photo: B. Wasik

się nad bramą wjazdową mniejszymi pomieszczeniami. Według C. Steinbrechta są to odpowiednio: we wschodniej części kaplica zamkowa pw. św. Huberta, patrona leśników i myśliwych, a w zachodniej części kapitułarz. Jednak autor nie podaje praktycznie żadnej istotnej argumentacji na temat lokalizacji w tym miejscu kapitułarza<sup>30</sup>. Pomieszczenia te charakteryzowały się bogatym detalem architektonicznym. Nakryte były trójprzęsłowym sklepieniem krzyżowo-żebrowym, wspartym na kamiennych nasadach i słupkach z konsolami o dekoracji maswerkowej (il. 7, 8)<sup>31</sup>. Profile tych żeber posiadają analogie w zamkach w Radzynie Chełmińskim i Golubiu oraz w kapitułarzu klasztoru cystersów w Pelplinie<sup>32</sup>. W ścianie północnej znajdowało się sześć lub siedem ostrołukowych okien (jedno nad bramą) oraz odpowiednio po jednym w bocznych, krótkich ścianach kapitułarza i kaplicy. Glify okienne licowane były cegłą (il. 9). Oba pomieszczenia były tynkowane. Wejścia do nich prowadziły z obiegającego dziedzińca krużganka<sup>33</sup>. Zachowana nisza w ścianie wschodniej kaplicy, na prawo od ołtarza, podobnie jak na zamkach w Radzynie Chełmińskim i Świeciu, była prawdopodobnie okratowanym *sakramentarium*<sup>34</sup>. W ścianie wschodniej kapitułarza znajdowała się nisza przeznaczona na paramenty i szaty liturgiczne (il. 10). W południowej ścianie do dziś czytelny jest komin, biegnący od parteru, będący elementem systemu ogrzewania sali (*hypokaustum*)<sup>35</sup> (il. 11). Na podstawie

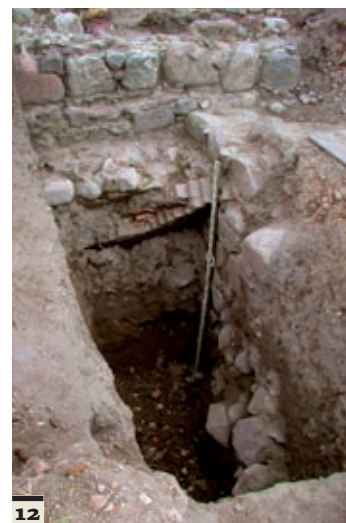
12

12. Skrzydło południowe zamku. Widok podpiwniczenia z pozostałościami sklepienia i ściany działowej. Fot. M. Wiewióra

12. South wing of the castle. View from the basement with remaining elements of the ceiling and partition. Photo: M. Wiewióra

przypuszcza się, że pomieszczenia piwnic były nakryte sklepieniami krzyżowymi lub beczkowymi<sup>38</sup>. Potwierdziły to badania archeologiczne, które wykazały również, że wbrew dotychczasowym przypuszczeniom podpiwniczenia znajdowały się także pod skrzydłem południowym i częścią zachodniego (il. 12). Piwnice zamku były pierwotnie posadowione na poziomie

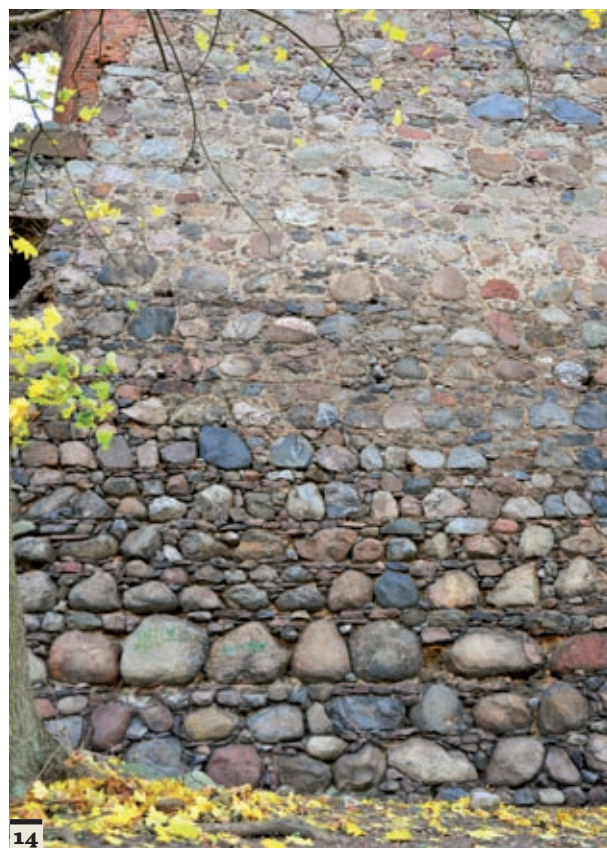
14

**14.** Ściana północna zamku z warstwowym układem kamiennych elementów. Fot. B. Wasik

**14.** North-facing wall of the castle with layered structure of stone elements. Photo: B. Wasik

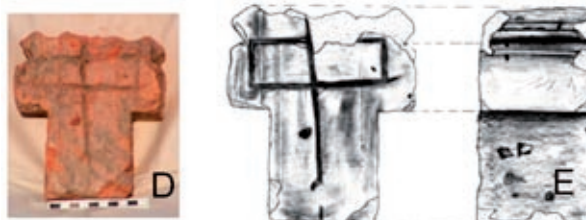
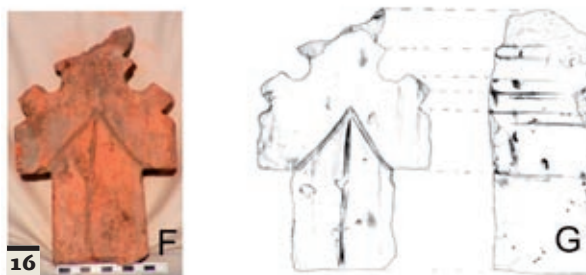
**16.** Cegły profilowane znalezione podczas badań pomieszczenia kapitułarza. Fot. B. Bielec, rys. A. Momot

**16.** Profile bricks found in the course of the examination of the chapter house. Photo: B. Bielec, Figure: A. Momot

złagodzenia narożników w otworach okiennych i wnękach. Mają one różne profile. Podczas badań zamku w końcu lat 50. I. Sławiński wyróżnił 6 głównych typów:

A – widoczny w krawędzi wielkiej wnęki w ścianie wschodniej kaplicy – dwuczłonowy półwałek wypukły, przedzielony pojedynczym wałkiem wklęsłym z listewkami krawędziowymi;

B – krawędzie łęków przyściennych kaplicy i kapitułarza wystające przed lico murów – kształtki te stanowią połowę przekroju żeber sklepiennych i wystają przed lico jako łęki na pół cegły Zawierają gruszkowaty

półwałek podkreślony u nasady półwałkiem wklęsłym z listewkami bocznymi. Listewka dolna jest półlance-towato wcięta<sup>55</sup>;

C – żebra sklepień w kaplicy i kapitularku – w osi szerokości cegły i dołu profil trzyćwierć wałka wypukłego o wykroju podkreślonym u nasady półwałkami wklęsłymi z obustronnymi listewkami górnymi i dolnymi przedzielającymi część środkową od boków. Półwałki wklęsłe podkreślone wrębami bocznymi. Część górna klinowata dla osadzenia żagli sklepiennych;

D – narożniki wewnętrzne i zewnętrzne okna zachodniego kapitularku – w narożniku cegły półwałek wklęsły o sfazowanych krawędziach pod kątem 45°;

E – narożniki zewnętrzne i wewnętrzne pozostałych okien kaplicy – profil tych kształtek w narożniku rozwarty. W rozwarciu lancetowaty trzyćwierć wałek wypukły podkreślony u nasady obustronnymi półwałkami wypukłymi z wrębami lancetowato wklęsłymi;

F – laski węgarów okien kapitularku i kaplicy – z przylgą pośrodku dla osadzenia od zewnątrz ramy-ościeżnicy. Krawędzie laski sfazowane z zewnątrz i od wnętrza pod kątem około 50°<sup>56</sup>.

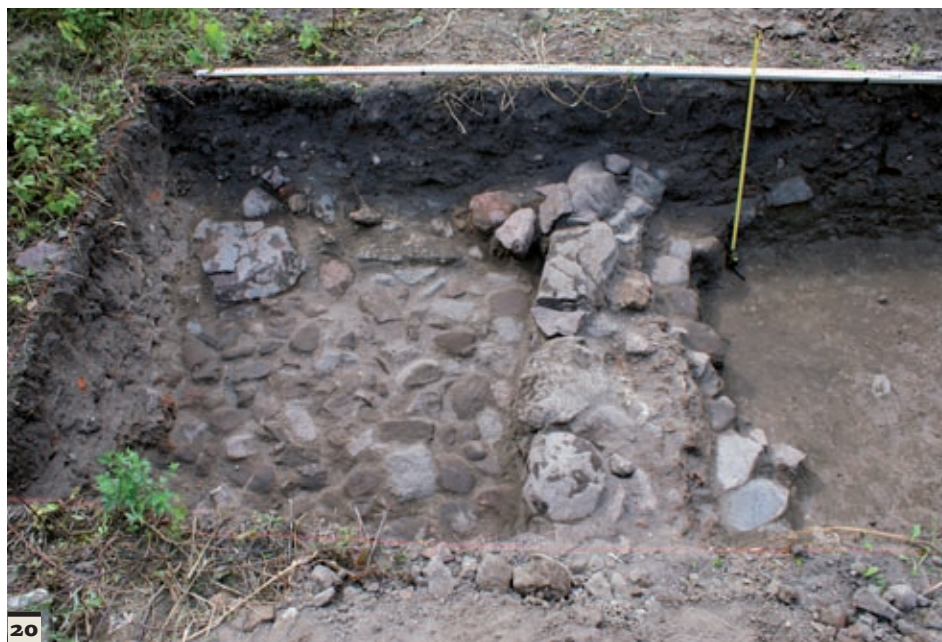
20

**20.** Dziedziniec zamkowy. Fragment bruku alejki krążanka odsłonięty podczas badań archeologiczno-architektonicznych w 2008 r. Fot. M. Wiewióra

**20.** Castle Courtyard. Fragment of the cobble of the gallery exposed during archaeological and architectural examination in 2008. Photo: M. Wiewióra

Do momentu rozpoczęcia badań archeologiczno-architektonicznych przypuszczano, że krużganek na dziedzińcu zamkowym był drewniany, na co wskazywały gniazda belek w zachowanym murze skrzydła północnego. Sam dziedziniec zbliżony był do kwadratu o wymiarach  $16,80 \times 17,30$  m. Nie są znane szczegóły konstrukcyjne, ale na podstawie analogii można przyjąć, że krużganek zaopatrzony był w dach pulpitowy ze spadem w kierunku dziedzińca, nakryty dachówką ceramiczną<sup>49</sup>. Badania archeologiczne ujawniły w trzech wykopach bruki lub pasma bruku z kamieni eratycznych oraz podmurówkę drewnianych galerii<sup>50</sup> (il. 20).
