## Problemy współczesnej restauracji polichromii klasycystycznej na przykładzie komputerowej aranżacji malowideł w kamienicy Pod Aniołkiem w Krakowie

Ochrona Zabytków 66/1-4 (260-263), 23-36

**Magdalena Kwiatkowska**

konservator zabytków  
Wydział Konserwacji i Restauracji Dzieł Sztuki  
Akademia Sztuk Pięknych w Krakowie

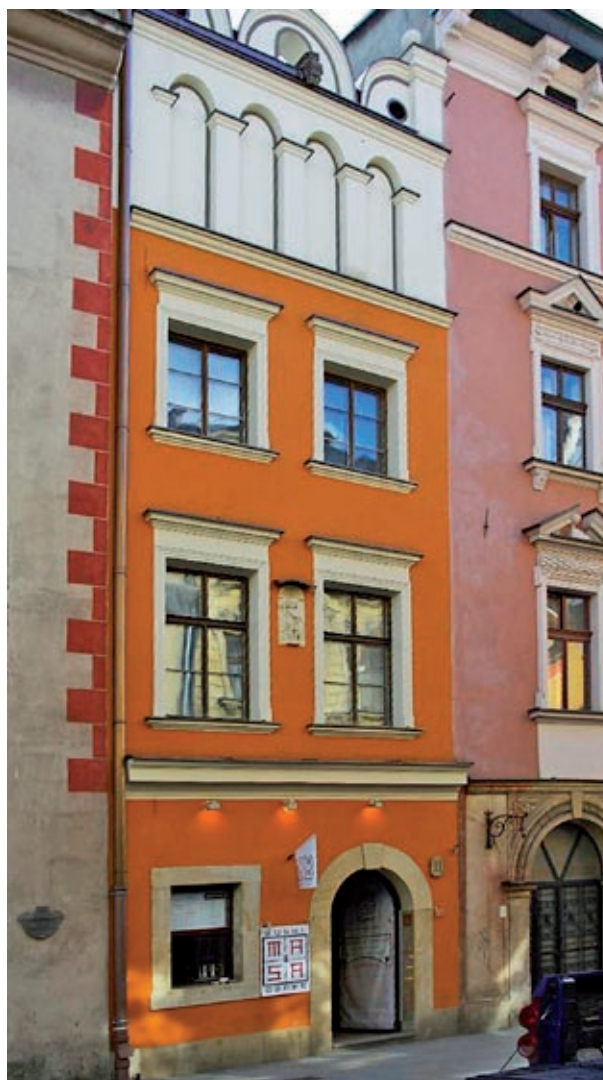
1. Kamienica Pod Aniołkiem, fasada. Fot. M. Kwiatkowska, 2010

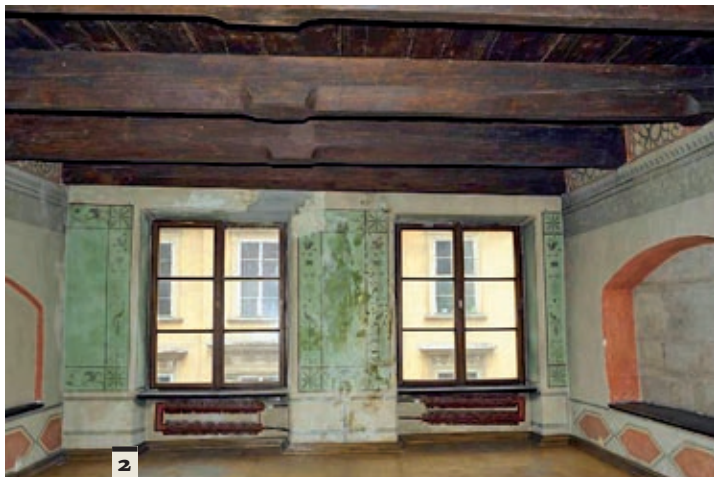
2. Kamienica Pod Aniołkiem, II piętro, trakt frontowy, ściana zachodnia, klasycystyczna dekoracja malarska. Fot. M. Kwiatkowska, 2010

W niniejszym artykule uwagę skoncentrowano na pomieszczeniu znajdującym się od frontu na II piętrze kamienicy Pod Aniołkiem (il. 2). Stanowi ono przykład różnorodności nawarstwień historycznych i dostarcza znakomitego materiału do wykonania komputerowej wizualizacji w trzech wymiarach, dzięki której

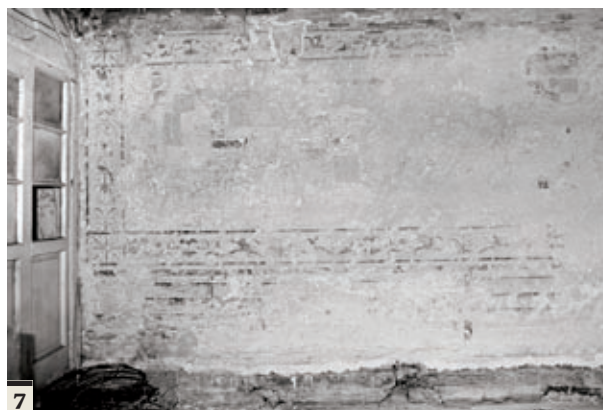
7

7. Kamienica Pod Aniołkiem, II piętro, pomieszczenie od frontu w trakcie konserwacji w latach 70. XX w., ściana południowa. Widoczna nieistniejąca obecnie polichromia klasycystyczna. Reprodukacja z: U. Woźniak, *Dokumentacja konserwatorska. Kraków, Floriańska 11, pomieszczenie nr 5, II piętro, front. Konserwacja i rekonstrukcja polichromii. Konserwacja stropu*, PP PKZ Oddział w Krakowie, 1978. Fot. J. Doraczek

w dwóch fazach: w latach 1972-1973 oraz 1976-1978. Konserwacja w pierwszym okresie, prowadzona pod kierunkiem mgr. Jacka Radałowicza, objęła mechaniczne odsłonięcie XVII-wiecznej polichromii na ścianach północnej i południowej oraz XIX-wiecznej polichromii na ścianach zachodniej i wschodniej. W czerwcu 1976 roku zespół konserwatorski pod kierunkiem mgr. Urszuli Woźniak wznowił prace, rozpoczynając drugą fazę prac przy malowidłach<sup>8</sup>. Klasycystyczne dekoracje malarskie w pomieszczeniach na II piętrze częściowo skuto (il. 7).

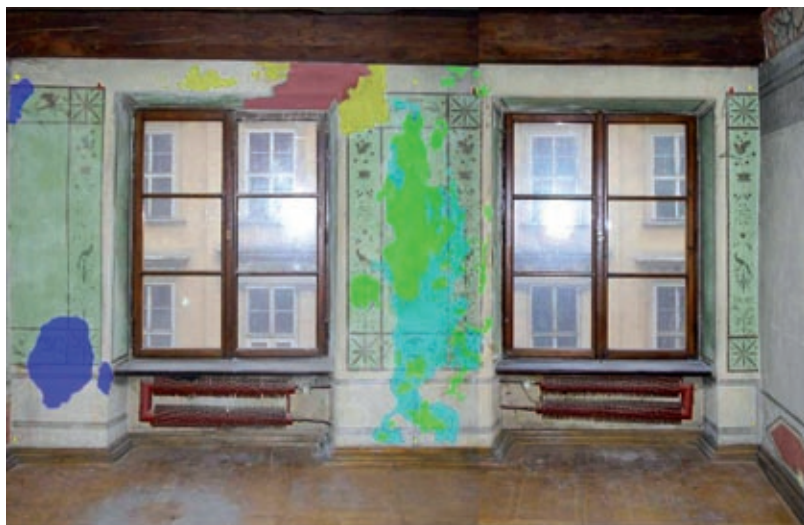
<p>9</p>	<p>Łata cementowa 0,141m<sup>2</sup></p> <p>Przebarwienia od mikroorganizmów 0,426m<sup>2</sup></p>	<p>Zasolenia 0,428m<sup>2</sup></p> <p>Przebarwienia od iniekcji podtynkowych 0,205m<sup>2</sup></p>	<p>Ubyteki warstwy malarskiej 0,138m<sup>2</sup></p>
----------	---	--	--

**9.** Rejestr stanu zachowania ściany zachodniej, wyk. M. Kwiatkowska, 2010. Klasycystyczna dekoracja malarska przed konserwacją, widoczne zniszczenia malowidła, przebarwienia warstwy malarskiej, wykwit soli, ubytki zaprawy i warstwy malarskiej, łata cementowa. Fot. M. Kwiatkowska 2010

Do pomieszczenia dostawały się opady atmosferyczne, w wyniku czego ściana poddawana była naprzemiennie działaniu wilgoci i procesowi wysychania. Cykliczność tych procesów tak niekorzystnie wpływała na stan malowidła, że w lewym glicie okiennym powstał rozległy ubytek. Ponadto po przebadaniu ściany metodą akustyczną okazało się, że warstwa zaprawy, na której powstało malowidło jest w wielu miejscach odspojona od powierzchni muru (il. 9).

Szczególnie zniszczony był fragment między oknami, bezpośrednio pod miejscem przecieku z dachu.

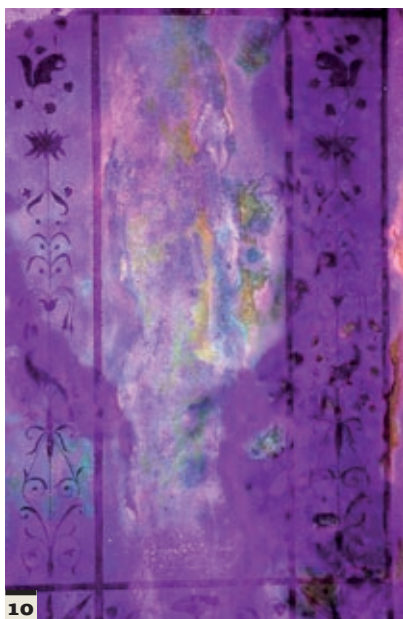
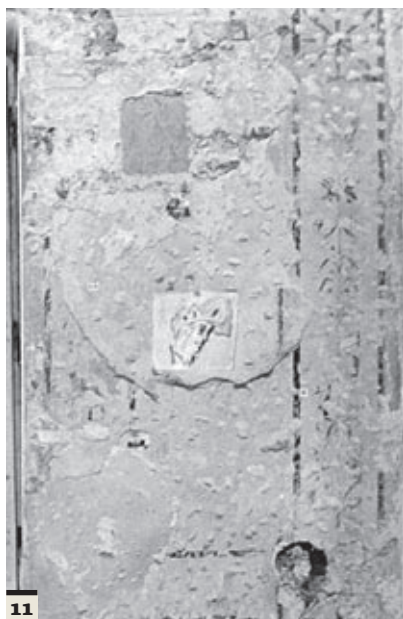
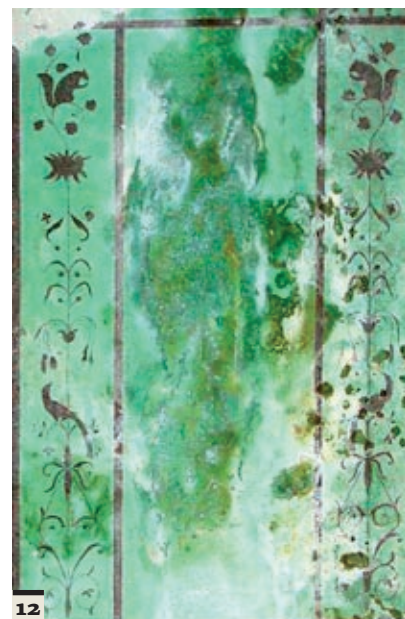
**10.** Kamienica Pod Aniołkiem, II piętro, pomieszczenie od frontu, ściana zachodnia. Luminescencja w UV. Fot. A. Mikołajska, 2010

**11.** Kamienica Pod Aniołkiem, II piętro, pomieszczenie od frontu, ściana zachodnia w trakcie konserwacji w latach 70. XX w. Reprodukacja z: U. Woźniak, *Dokumentacja konserwatorska. Kraków, Floriańska 11, pomieszczenie nr 5, II piętro, front. Konserwacja i rekonstrukcja polichromii. Konserwacja stropu*, PP PKZ Oddział w Krakowie, 1978. Fot. J. Doraczek 1972

**12.** Kamienica Pod Aniołkiem, II piętro, pomieszczenie od frontu, ściana zachodnia, klasycystyczna dekoracja malarska. Fot. M. Kwiatkowska, 2010

W jego centralnej części widoczna jest rozległa brązo-wo-żółta plama. Założone w latach 70. XX wieku kity stały się pożywką dla mikroorganizmów i pociemniały na skutek zawilgocenia. Analiza składu tych kitów wykazała, że do spoiwa został dodany polioctan winylu. Wyniki potwierdzono dodatkowymi badaniami. Zdjęcia w promieniowaniu analitycznym UV pokazują, że obszary wykazujące luminescencję pokrywają się z ubytkami widocznymi na zdjęciach z lat 70. Ten fakt potwierdza przypuszczenie, że wyróżniające się obszary należy identyfikować z kitami (il. 10, 11, 12).

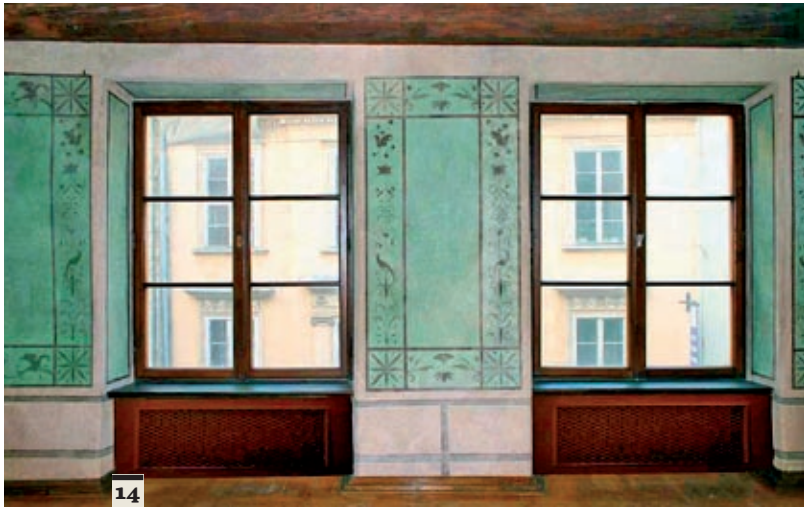
**13.** Rejestr cyfrowy z kamery termowizyjnej. Widoczny rozkład temperaturowy na fasadzie kamienicy oraz na ścianie zachodniej pomieszczenia od frontu na II piętrze. Fot. M. Kwiatkowska, 2010

Dodatkowym czynnikiem przyspieszającym rozwój szkodliwych drobnoustrojów było ciepło emitowane przez przewód centralnego ogrzewania, który biegnie przez środek ściany, tuż pod powierzchnią malowidła. Można to źródło ciepła, jak również mostki cieplne w miejscach styku ram okiennych ze ścianą zaobserwować na rejestrze cyfrowym z kamery termowizyjnej (il. 13). W związku z tym przeprowadzono badania wilgotności i temperatury w cyklu rocznym przy pomocy urządzenia logger HOBO<sup>35</sup>. Otrzymane wyniki wskazują, że w ciągu roku wahania

temperatury oraz wilgotności nie stanowią zagrożenia dla malowideł.

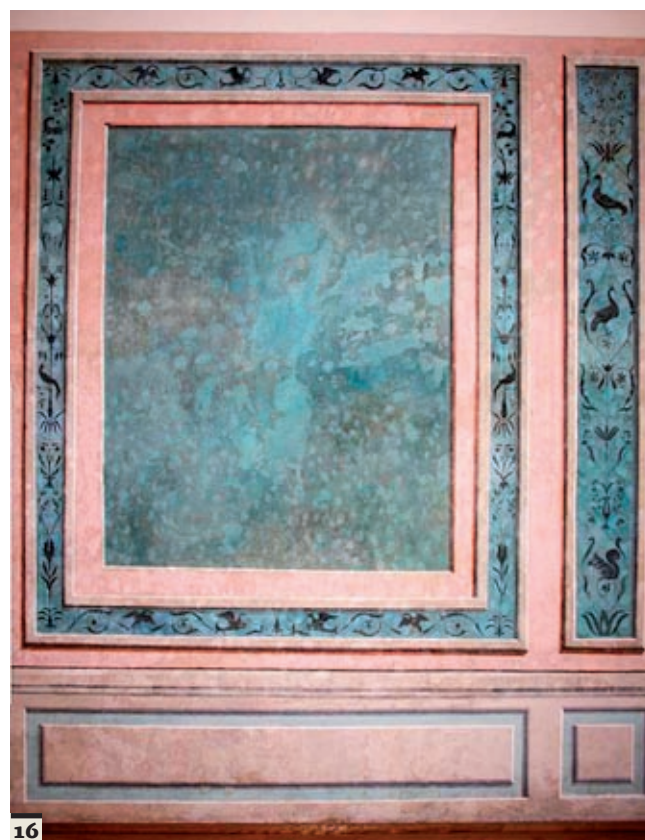
16

**16.** Kraków, ul. Floriańska 37, trakt frontowy, pomieszczenie południowe na I piętrze, ściana południowa. Klasycystyczna dekoracja malarska, początek XIX w. Fot. M. Kwiatkowska, 2011

W celu wykonania wirtualnej rekonstrukcji cokołu wzięto pod uwagę rozwiązania najczęściej stosowane w przypadku takich malowideł w XIX wieku. Owe analogie zaczerpnięto z malowideł znajdujących się w hotelu Starym, hotelu Pod Różą (il. 17) oraz w budynku przy ulicy Floriańskiej 37.

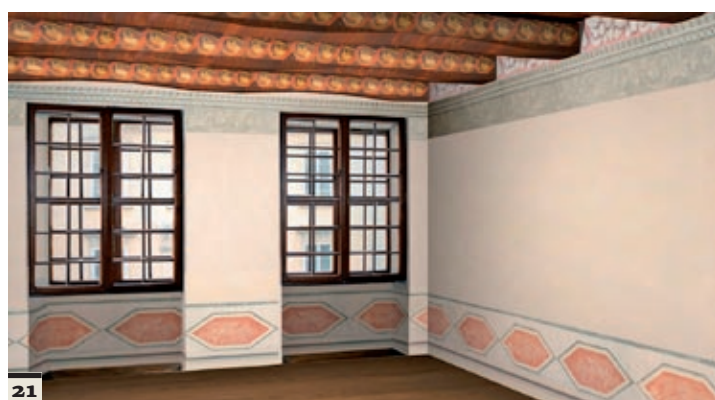
21

**21.** Obiekty 3D symulujące pomieszczenie. Widok od środka pomieszczenia na ścianę zachodnią, po nałożeniu faktur – przygotowanych wcześniej grafik 2D odpowiadających wyglądowi pomieszczenia w XVII w. Wyk. M. Kwiatkowska, 2011

i stylistycznie całość. Projektowanie rozpoczyna się od zrekonstruowania każdego, nawet najdrobniejszego detalu wystroju. W tym celu, korzystając z fotografii oraz znalezionych analogii, trzeba skomponować wizerunki dwuwymiarowe. Dopiero na końcu z tak przygotowanych wizualizacji można zbudować trójwymiarowe wirtualne pomieszczenie. Po nałożeniu faktur na wszystkie trójwymiarowe obiekty odwzorowujące ściany, podłogę i sufit wizualizacja pomieszczenia jest gotowa. Program Blender umożliwia zapisywanie
