Zagospodarowanie przestrzenne wzgórza Św. Mikołaja w Jarosławiu w latach 1782-1914

Ochrona Zabytków 66/1-4 (260-263), 85-98

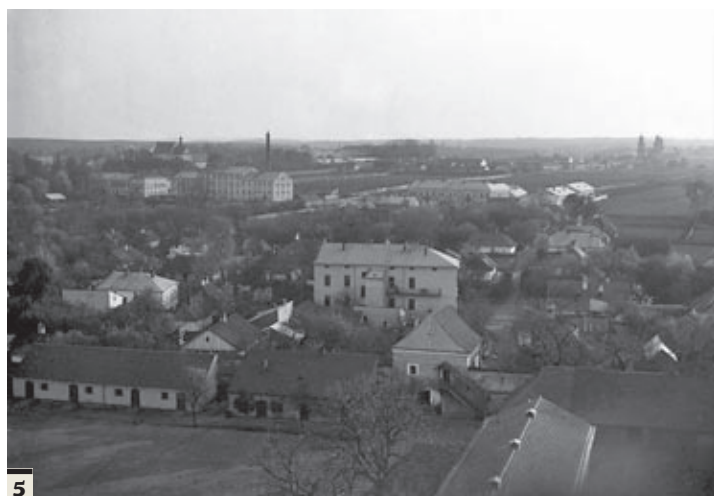
5

5. Widok z wieży kościoła, 1890, zbiory fotograficzne Muzeum w Jarosławiu, nr 455. Repr. H. Górecki

5. View from the church tower, 1890, photograph collection of the Museum in Jarosław, No. 455. Reproduction: H. Górecki

wewnętrznego prowadziły przylegające do muru drewniane, wąskie, zadaszone schody i ganek. Taki stan potwierdza fotografia wykonana z wieży opactwa w 1890 roku²¹ (il. 5). Ponieważ stan zachowania baszty jest całkiem zadowalający, a ganek zdecydowanie węższy od pierwotnego, jaki opisywał biskup Sierakowski, jest to zapewne widok po jej remoncie i budowie nowych schodów.

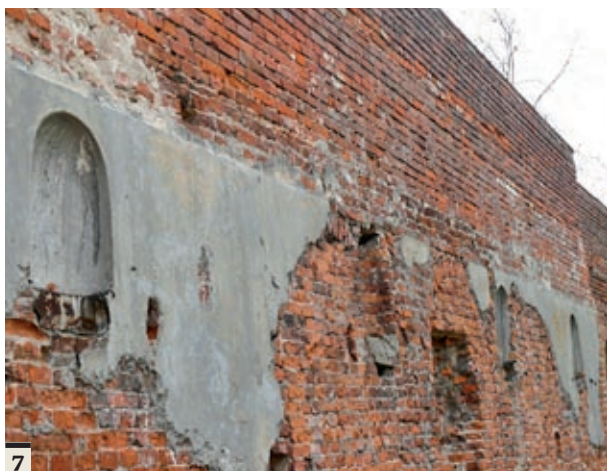
7. Fragment południowego muru z pozostałościami stajni. Fot. J. Stęchły

7. Fragment of the south-facing wall with ruins of a stable. Photo: J. Stęchły

Dalej, na zachód od domu gościnnego, tuż przy murze, znajdował się skład na uprzęże dla koni oraz mały budynek stajenny. Do dzisiaj tę funkcję potwierdzają pozostałości jednego metalowego i kilku ceramicznych żłobów mocowanych w murze oraz koluch

służących do przywiązywania koni (il. 7). Tuż przy stajni znajdowała się brama boczna prowadząca na most, a za nią przyległe do muru zadaszenia ochronne na sprzęt wojskowy, wyposażone w dachy pulpito-we wsparte na drewnianych podporach. Przy murze zachodnim, w bezpośrednim sąsiedztwie strażnicy, wybudowany został kolejny parterowy budynek przeznaczony na skład (magazyn) między innymi zboża dla koni. Przy murze, za budynkiem strażnicy i basztą bramną, usytuowane zostały zajezdnie na furgony (w formie zadaszenia), rozdzielone pośrodku gnojownikami. Przed nimi zlokalizowane zostały trzy kolejne budynki przeznaczone na stajnie: jeden równoległy do głównej osi całego założenia oraz dwa pozostałe usytuowane prostopadłe do niego. Część gospodarczą od budynków kuchennych wzniesionych wzdłuż muru północnego, pomiędzy basztą trzecią a czwartą, oddzielał pas zieleni. Za kuchnią znajdował się kolejny wychodek i mały plac ćwiczeń. Dziedziniec pomiędzy północnym skrzydłem klasztoru a kościołem

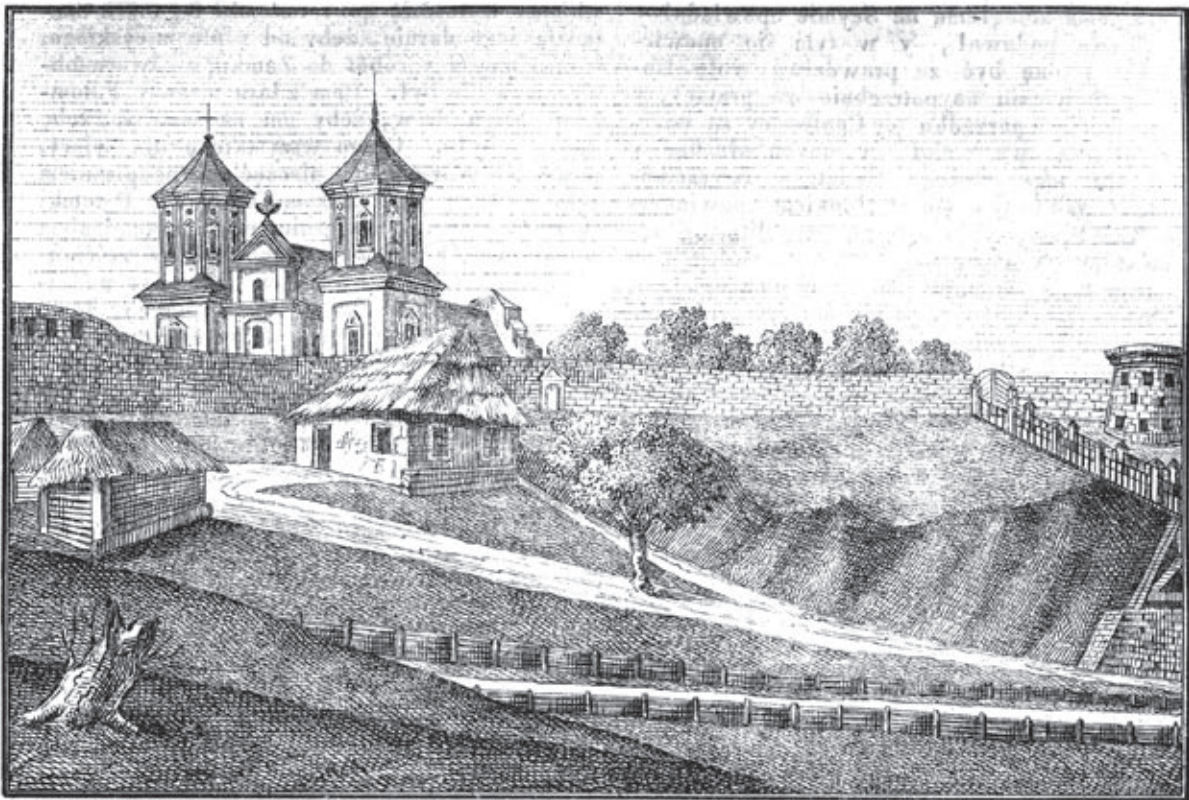
8

Główne wejście do koszar Anny stanowiła baszta bramna usytuowana od strony ul. Benedyktyńskiej. Druga brama, gospodarcza, komunikująca klasztor z miastem od strony południowej i znajdująca się pod rezydencją kapelanów, z uwagi na zły stan zachowania nie wspomagała już systemu komunikacyjnego³⁴. W pobliżu tej bramy powstał nowy most, łączący Wzgórze św. Mikołaja ze Wzgórzem św. Jana, czyli z koszarami Klasztornymi. Został on wybudowany w miejscu już istniejącego przejścia. Wzmiankowane jest ono w archiwaliach jako brama pomiędzy siódmą a ósmą basztą, z drewnianym mostem, prowadzącym do małego cmentarza jezuickiego. W połowie XVIII wieku brama ta określona była już tylko jako nowa furтка zamykana na klucz, być może połączona funkcjonalnie z nowym mostem³⁵. Wiek później, w czasach „stacjonowania” komisji mundurowej na wzgórzach, brama ciągle funkcjonowała, zaś most, a raczej mostek, nadal służył komunikacji pieszej. Była to budowla drewniana, wzmocniona murywanymi z cegły podporami, a po bokach ujęta balustradą z prostych elementów rozdzielonych słupkami krytymi czterospadowymi daszkami. Tak wygląda ona na rycinie zamieszczonej w „Przyjacielu Ludu” z 1846 roku³⁶ (il. 8). Według tego wizerunku most zamykany jest drewnianymi wrotami o konstrukcji deskowej na

skos, zamkniętymi półkoliście i sięgającymi nieco ponad mur. Jednakże widok ten w świetle *Raports Plan* z 1885 roku nie w pełni wydaje się być wiarygodny³⁷, gdyż stary most na tym planie wydaje się być mocną, drewnianą konstrukcją umiejscowioną w przestrzeni nad parowem, wspartą podporami osadzonymi na murowanych bazach oraz murowanych przyczółkach na obydwu stokach (łącznie siedem podpór). Nowy most na przywołanym planie, już o metalowej konstrukcji i pozbawiony drewnianych podpór, wsparty jest wyłącznie na murowanych przyczółkach (il. 9). Z fotografii archiwalnej, datowanej na około 1920 rok, wynika, że zamknięty był on drewnianą, ażurową bramą ujętą po bokach lizenami wspierającymi trójkątny, zachowany do dnia dzisiejszego naczółek (il. 10). W międzykoszarowej komunikacji most miał istotne znaczenie, przede wszystkim przyśpieszał i ułatwiał pokonanie odległości dzielącej wzgórze. Dlatego też ten stary, drewniany, został tak szybko zastąpiony przez wojska austriackie nowym, metalowym.
