# Architektura oraz historia tzw. nowych koszar na Westerplatte w latach 1933–2023<sup>1</sup>

## ABSTRACT

Based on in situ and archival research, the article traces the history of the creation and transformation of the new barracks on Westerplatte, which is now preserved as a permanent ruin. During the study, a digital survey was conducted using laser scanning, leading to the creation of the virtual reconstruction of the site, using 3D modelling techniques. This reconstruction, among other things, allowed for the visualization of the facility's condition before the outbreak of the war. For the first time, the article presents views of the elevation, cross-section, and floor plans, verifying the spatial and functional organization of the building's interior. Additionally, it offers a reinterpretation of the function of its rooms, thereby significantly deepening the existing knowledge.

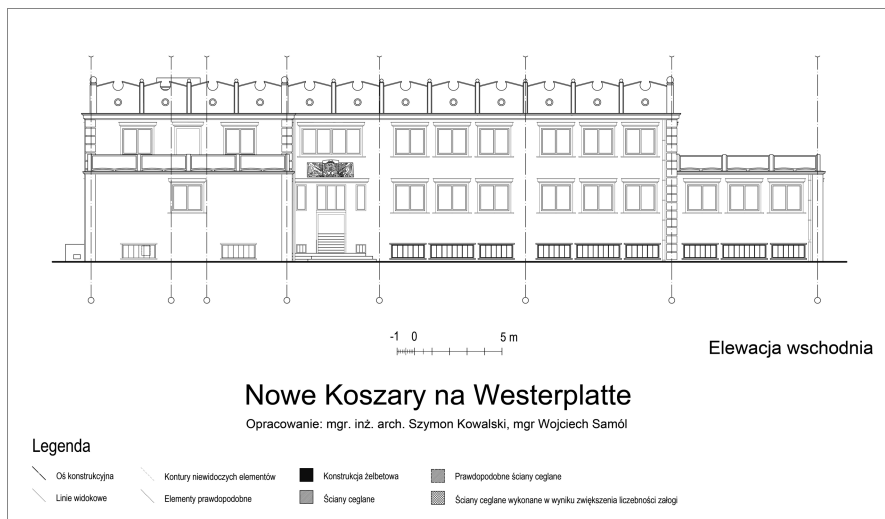
Ryc. 7. Widok elewacji wschodniej  
Źródło: opracowanie własne.
