# Władysław Puzio

## Zabytkowy dworek w Wilczej Woli

Rocznik Kolbuszowski 4, 99-110

2000

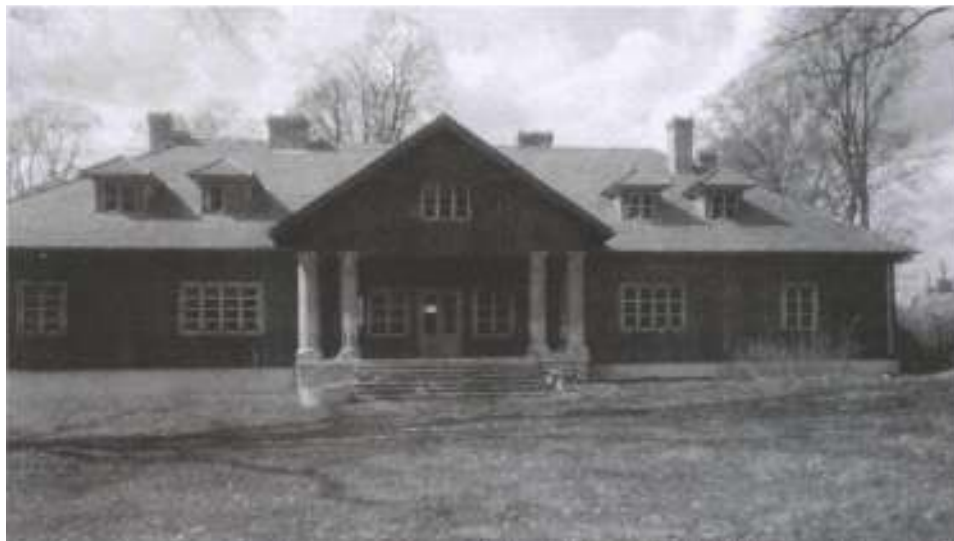
*Dwór - leśniczówka w Wilczej Woli (elewacja frontowa - południowo- wschodnia).*

Techniczny opis budynku dla czytelnika nie znającego go z autopsji, może nastęrczać pewne trudności w zrozumieniu jego przejrzystości. Dom więc jest drewniany, parterowy o ścianach zwieńczonych na zrąb, czyli na jaskółczy ogon, które pokryte są pionowymi listwami. Dach jest czterospadowy, siodłowy. Wysokość dachu w stosunku do ścian, kształtuje się tak, jak jeden do jednego. Czyni to z dworku budowlę jakby nieco wgniecioną w ziemię. Takie wrażenie tym bardziej się potęguje, że obecnie budynek pokryty jest ciężką dachówką. Dach oparty jest na budowie stolcowej, połączonej ze sobą za pomocą gwoździ, a nie starszych, drewnianych tybli. Okna dworku są niejednakowe i zdaniem fachowców nie wprawiane w jednym czasie. Eksperci dzielą je na cztery rodzaje ze względu na obramowanie, oznaczając je dużymi literami: A, B, C, D. Za najbardziej artystyczne uchodzą okna typu A i B. W głównej ścianie frontowej jest sześć okien po trzy po obu stronach wejścia. Od strony południowej mamy trzy okna ośmioszybne, a na przeciwniejszej ścianie północnej również trzy okna, ale sześcioszybne. W ścianie zachodniej dworku są cztery okna, z nich jedno jest ośmioszybne, a pozostałe trzy sześcioszybne. Drzwi zewnętrzne, od głównej strony frontowej, są dwuskrzydłowe, o dekoracji złożonej z dwóch poziomych płycin, przedzielonych również płyciną poziomą, z naświetleniem trzech prostokątnych otworów okiennych.

Reprezentacyjną częścią budynku jest ganek, czyli portyk wsparty na dwóch parami okrągłych kolumnach z cegły, umieszczonych na wysokich cokołach i dwóch pojedynczych kolumnach z obu stron drzwi przy licu ściany<sup>24</sup>. Takie kolumny były umieszczane w XIX wieku, a nie wcześniej i w biedniejszych dworach posiadały pojedyncze kolumny, a w bogatszych parzyste. Budynek stoi na podmurówce ceglano-wapiennej, wyraźnie widocznej od frontu, a zanikającej od tyłu. W elewacji zachodniej posiada dwa, na końcach dobudowane w 1922 roku ganeczki, czyli ryzality, również drewniane.

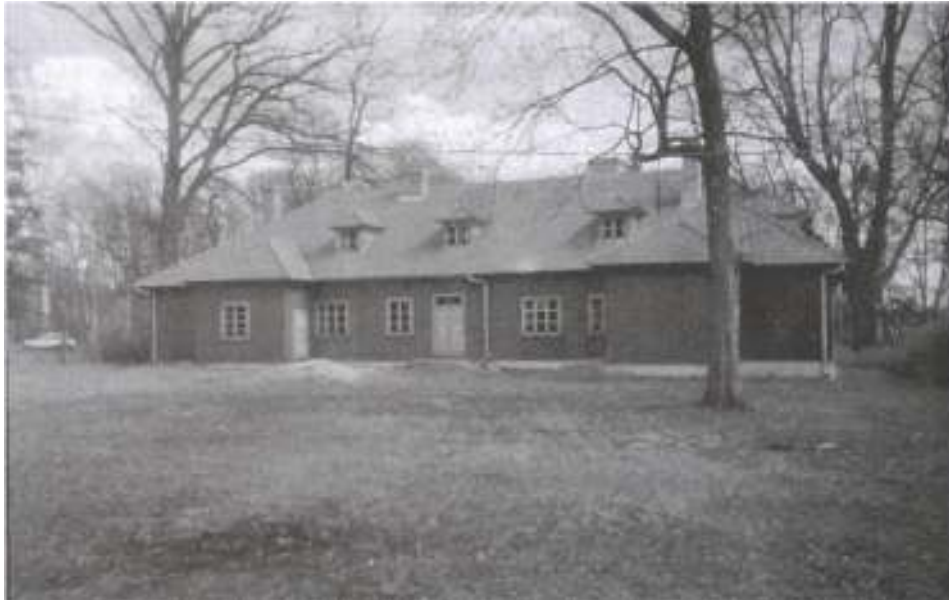
*Elewacja północno- zachodnia dworku.*
