# Ratowanie reliktyw drewnianej zabudowy ziemi krakowskiej na przykładach stodoły z początku XX wieku z Grabówek i działalności Zagrody Apolonia

Anna Ozaist-Przybyła

Zofia Ozaist-Zgodzińska

## Stodoła z podwielickich Grabówek – case study

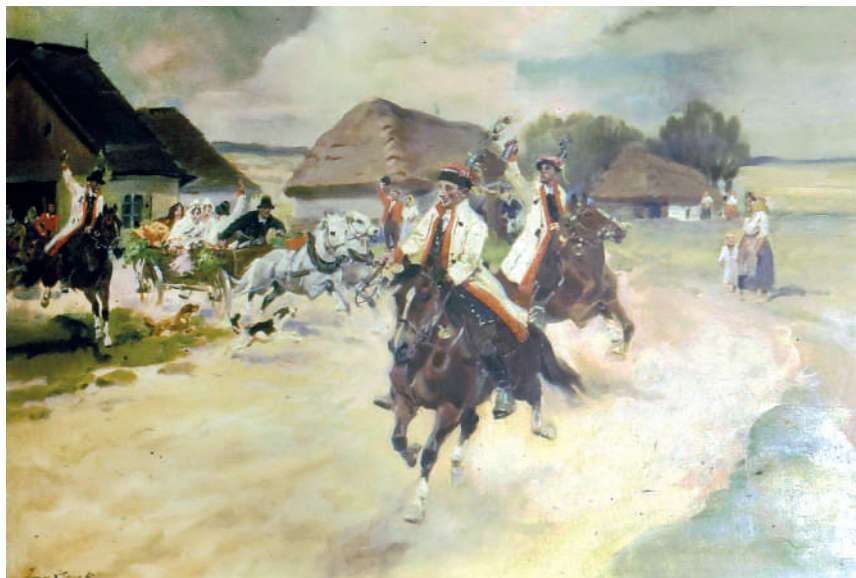
Ryc. 1. *Wesele krakowskie*, obraz autorstwa Jerzego Kossaka z 1927 roku (obraz w rękach prywatnych). Widoczny układ słomy na dachach

Na krokwie nabijano łąty (do których wiązano słomę), te zaś mocowano w odległości 42–50 cm, co, jak notuje P. Galas, było miarą „wysokości nogi do kolana średniego chłopca”<sup>19</sup>. Łaty pod dachówki nabijane były w odległości 33 cm. Planując dachówki, podpierano krokwie dodatkowo ramą stolcową, rezygnując tym samym z jętek. Pierwszy dom kryty dachówką zbudowano w Lubomierzu w 1904 roku, jeszcze bez ramy stolcowej. Wcześniej pojawiły się tam dachy dwuspadowe z tzw. *facjatem* (czyli szczytem obitym deskami) – najstarszy taki powstał w 1881 roku, lecz do końca I wojny światowej rozwiązanie to pojawiło się zaledwie w kilku domach. Nawet nowe budynki mieszkalne, kryte już dachówką, miały wówczas nadal czterospadowe dachy. Dachy słomiane były pierwotnie czterospadowe i takie przedstawione są na ilustracjach w pracy Kolberga<sup>20</sup>. Słoma była układana gładko, jedynie na narożach – schodkowo (ryc. 1).

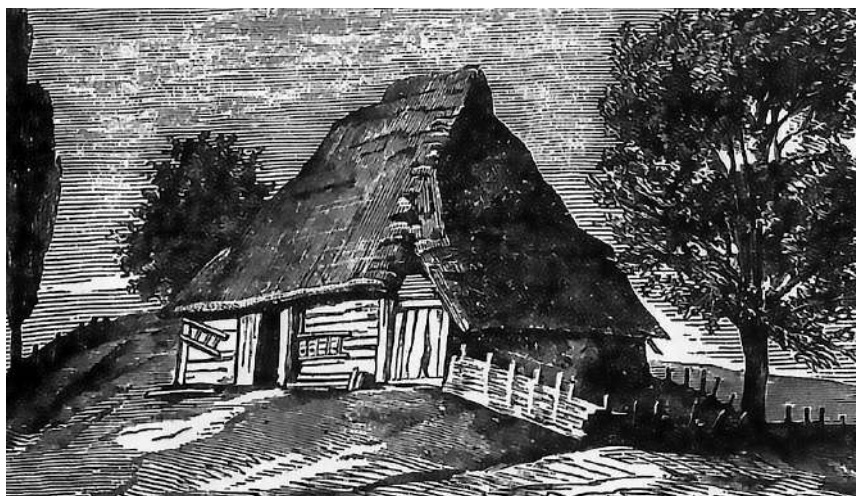
Ryc. 2. Stodoła z podkrakowskiej wsi zbudowana w konstrukcji sochowej  
Źródło: O. Kolberg, *Dzieła wszystkie*, t. 5: *Krakowskie*, cz. 1..., s. 157

Stodoła zazwyczaj stawiana była osobno, jedynie w najuboższych gospodarkach łączono ją pod jednym dachem z budynkiem mieszkalno-inwentarskim<sup>24</sup> i według Kolberga miała nieco mniejsze wymiary niż chałupa. Starano się ją ustawiać „pod wiatr”, tak aby przeważające wiatry zachodnie przechodziły przez wrota, ułatwiając wianie zboża, wykonywane na środkowym boisku<sup>25</sup>. Stodoły u bogatych chłopów miały konstrukcję sochową, gdzie do soch dodatkowo mocowano przegrodę – wydzielającą *zastronia* (sąsieki), a te dzielono wzdłużnie na dwie *koźliny* (wygrodzienia) – każda na inny rodzaj ustawianych w snopkach zbóż. Stodoły takie, ze względu na oparcie konstrukcji dachu na wewnętrznych słupach – sochach, mogły mieć większą kubaturę<sup>26</sup>. W okolicy Krakowa (ale bardziej na zachód) odnotowano występowanie stodoł sochowych o wielobocznych zamknięciach<sup>27</sup>.

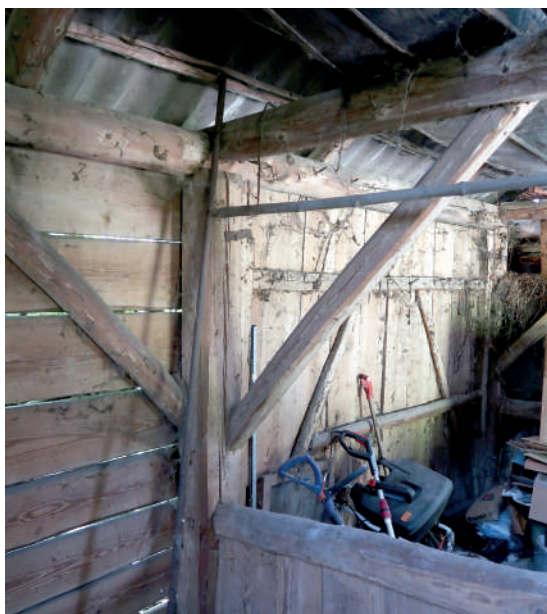
Ryc. 3. Wnętrze stodoły z Grabówek, boisko oddzielone od *przycółka* *zapol*em ze *wspięciem*, 2023 rok  
Fot. Anna Ozaist-Przybyła

dachową. Po bokach boiska wydzielano po dwa *przycółki* (sąsieki) za pomocą niskich ścian z dylów (*zapol*) oraz masywnych *wspięć* (oczepów), łączących wzdłużne ściany ponad *zapolami*<sup>29</sup> (ryc. 3).

Wzdłuż jednej z przegród (*zapoli*) mogły znajdować się komórki (jedna lub dwie obok siebie) z drewnianymi podłogami i powałami, z wbudowanymi sąsiedkami z cienkich dębowych desek<sup>30</sup>.

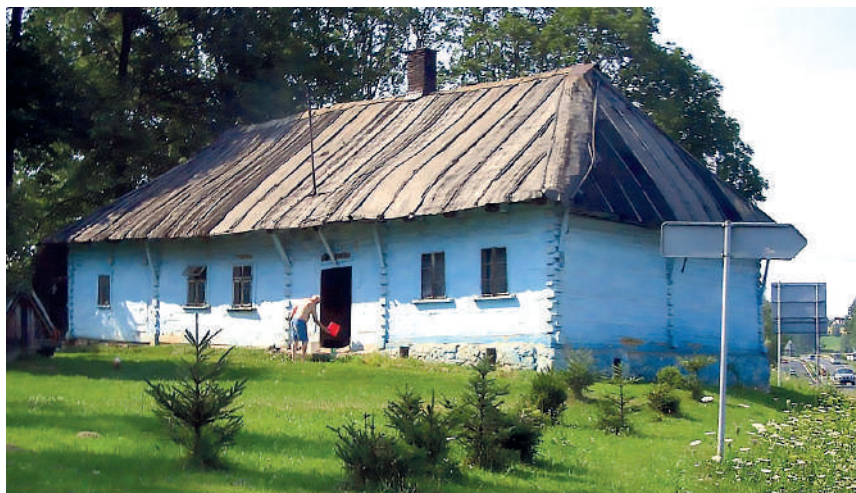
Ryc. 4. Chałupa nr 30 z Krzyszkowic na wspaniałej kamiennej piwnicy, ówczesnie jeszcze zamieszkała, 2006 rok  
Fot. Anna Ozaist-Przybyła

do bielenia zrębu, rzucała się w oczy przejezdnym. Jej przetrwanie, poza posadowieniem na dobrze wentylowanej kamiennej piwnicy, zawdzięczamy pozostawieniu przez mieszkańców w niemal oryginalnym stanie (bez ociepleń styropianem, plastikowych okien, betonowych opasek). Później, zasłonięta szpalerem wysokich drzew i gęstych iglaków, stanowiła dla wykonawcy głównie przeszkodę w rozpoczęciu budowy drogi<sup>36</sup>.

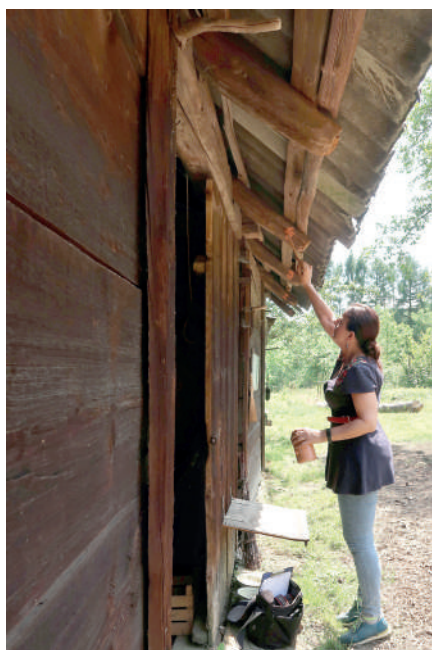
Ryc. 7. Znakowanie elementów konstrukcyjnych stodoły. Widoczna leksza płatew, 2023 rok  
Fot. Anna Ozaist-Przybyła

Pierwszym konkretnym działaniem w kierunku translokacji było wykonanie inwentaryzacji z oznaczeniem wszystkich elementów. Prosty, ale skuteczny system bazował na wykorzystaniu kilku kolorów farby.

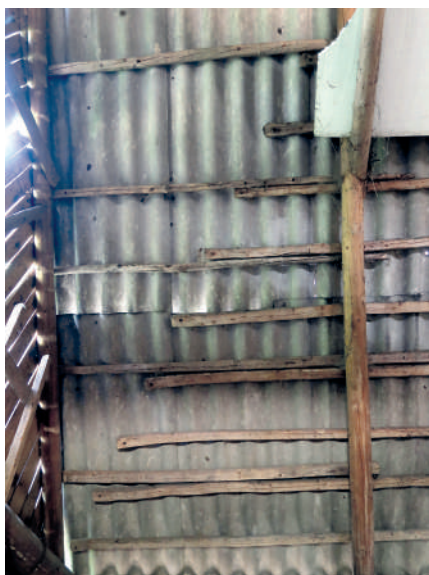
Ryc. 8. Widok na końce oryginalnych łat wzdłużnej połączy dachu od strony wnętrza stodoły, 2023 rok  
Fot. Anna Ozaist-Przybyła

Dotarcie do wierzchu bierwion ocze pu pozwoliło zaobserwować wydłubane w nim dodatkowe gniazda, ustawione tak, że mocowane w nich krokwie musiały być krokwiami naróznymi pierwotnych skośnych połaci dachu nad ścianami poprzecznymi – wynika z tego, że dach był początkowo czterospadowy. Wnioskując po kształcie gniazd, krokwie te były wykonane z nieobrobionych pni („całych drzew”). Odległości między łatami są zaś zbliżone do tych, które podawał Galas jako odległości przy pokrywaniu dachu słomą. Pierwotny dach słomiany został prawdopodobnie w latach 60. XX wieku przebudowany na dwuspadowy i pokryty eternitem. To właśnie w artykule pisanym w latach 60. Galas zaznacza, że „dach z facjatem jest znacznie pakowniejszy, co zwłaszcza przy stodołach odgrywa ważną rolę”<sup>44</sup>.
