# Na szkle utrwalony. Obraz ludowego budownictwa Pomorza Zachodniego w świetle kolekcji etnograficznej diapozytywów Muzeum Narodowego w Szczecinie

Agnieszka Słowińska

Muzeum Narodowe w Szczecinie

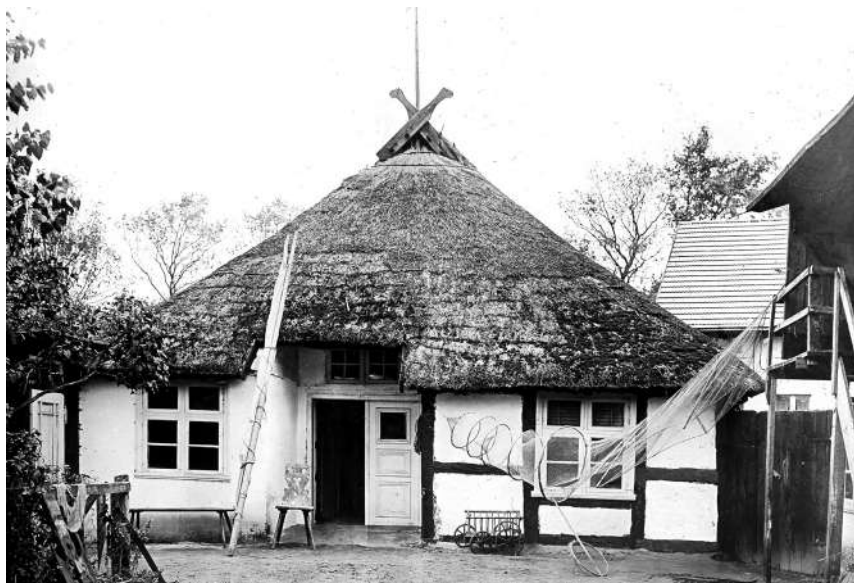
Ryc. 2. Mrzeżyno, chałupa, widok od strony frontowej, stan sprzed 1945 roku  
Źródło: zbiory Działu Etnografii Pomorza Muzeum Narodowego w Szczecinie, sygn. 2.3.24  
Oprac. Arkadiusz Piętaś

15 Oprócz przedstawień obiektów z Kępy w zbiorach zachowały się również zdjęcia domów typu dolnosaskiego z: Mrzeżyna (2.3.24, 2.3.29), Pleśni (2.3.77) i Jamna (2.3.69).

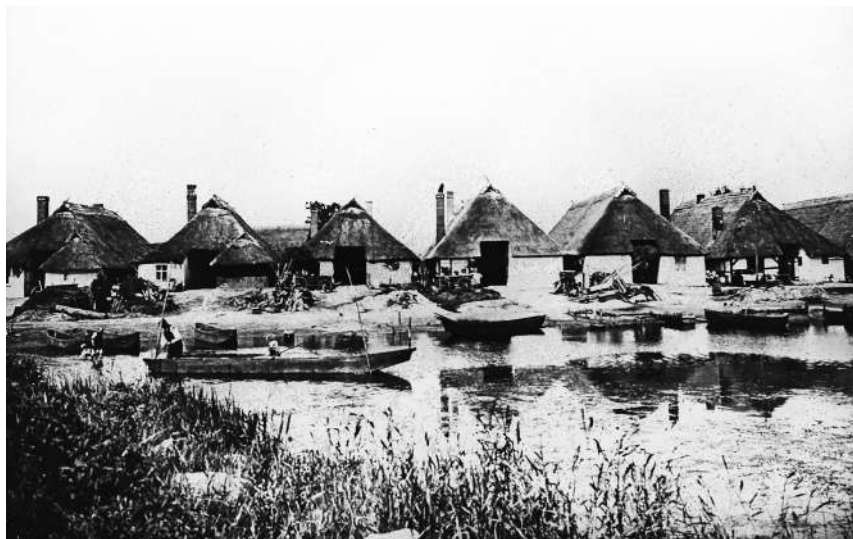
Ryc. 3. Kępa, widok ogólny, stan sprzed 1945 roku

Znajdujące się w kolekcji fotografie Kępy wykonane są z perspektywy ukazującej zarówno stojące w rzędzie, blisko siebie domy (2.3.1–2.3.5, 2.3.12, 2.3.14, 2.3.94, 2.3.95), jak i konkretne z nich (2.3.7–2.3.11, 2.3.13, 2.3.15, 2.3.16, 2.3.93) czy też ich fragmenty (2.5.3 – fotografia przedstawiająca wejście do chałupy, skatalogowana w grupie diapozytywów z wyposażeniem wnętrza domów, oraz 2.3.6 – zdjęcie przedstawiające wąskie przejście między budynkami). Na fotografiach widoczne są także znajdujące się w niewielkiej odległości od domów przystań rybacka oraz stojące na skraju wsi budynki gospodarcze i skład drewna. Przed niektórymi domami ulokowane są niewielkie ogródki kwiatowe, pokazujące potrzebę estetycznego zagospodarowania przestrzeni otaczającej chaty przez ich mieszkańców. Na diapozytywach utrwalono również elementy świadczące o toczącym się w Kępie życiu: suszące się rybackie sieci i pranie.

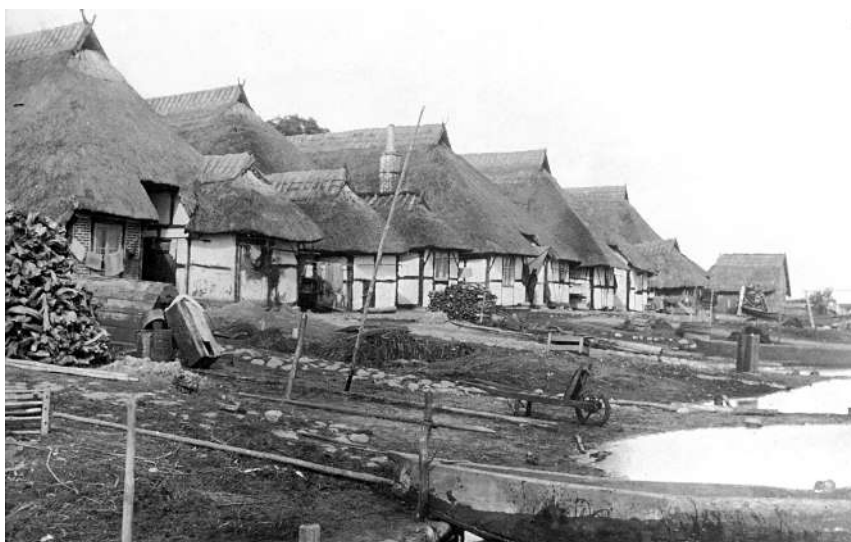
Ryc. 4. Kępa, widok ogólny, stan sprzed 1945 roku

Źródło: zbiory Działu Etnografii Pomorza Muzeum Narodowego w Szczecinie, sygn. 2.3.14

Występujące przy domach z Kępy przybudówki dobrze widoczne są na diapozytywach: 2.3.7, 2.3.9, 2.3.10, 2.3.12, 2.3.13, 2.3.14 oraz 2.3.15. Budynki kryto osobnymi, trójspadowymi dachami bądź nakrywała je „przedłużona połać naczółkowa”<sup>28</sup>. Przybudówki wykorzystywane były jako dodatkowe izby lub pomieszczenia inwentarskie.

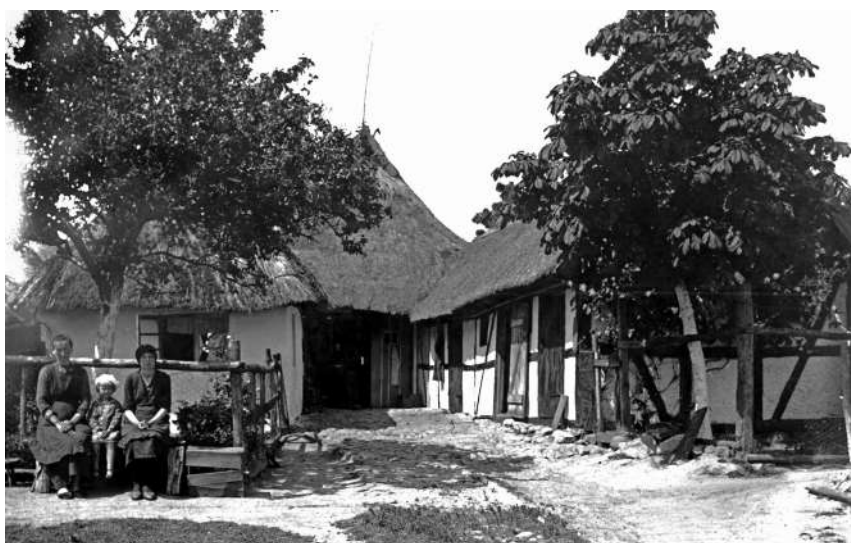
Ryc. 5. Kępa, chałupa, widok od strony frontowej, stan sprzed 1945 roku

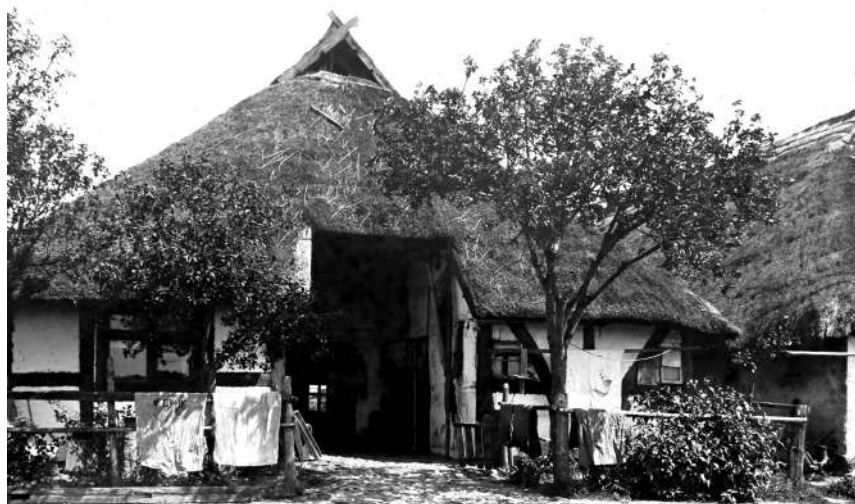
Ryc. 6. Kępa, chałupa, widok od strony frontowej, stan sprzed 1945 roku  
 Źródło: zbiory Działu Etnografii Pomorza Muzeum Narodowego w Szczecinie, sygn. 2.3.11  
 Oprac. Arkadiusz Piętak

Chaty z Kępy miały wiele cech wspólnych z klasyczną chałupą saską. Były to jednorodzinne<sup>23</sup>, duże, wzniesione w konstrukcji ryglowej, wąskofrontowe budynki, do których prowadziły typowe dla domu saskiego szerokie wjazdy. Wspomniane już czterospadowe dachy domów pokryte były strzechą, zaś na ich frontowych szczytach znajdowały się śparogi.

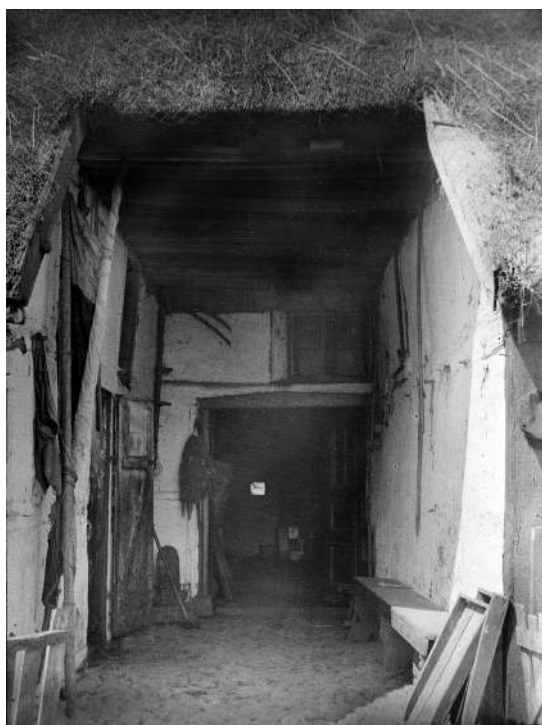
Ryc. 7. Kępa, wejście do chałupy, stan sprzed 1945 roku  
 Źródło: zbiory Działu Etnografii Pomorza Muzeum Narodowego w Szczecinie, sygn. 2.5.3  
 Oprac. Grzegorz Solecki

W tej grupie skatalogowane zostało również zdjęcie ze wsi Kępa (2.5.3), nie przedstawia ono jednak wnętrza domu, ale szerokie wejście prowadzące do sieni. To, co znajduje się w sieni, pozostaje na zdjęciu praktycznie niewidoczne.

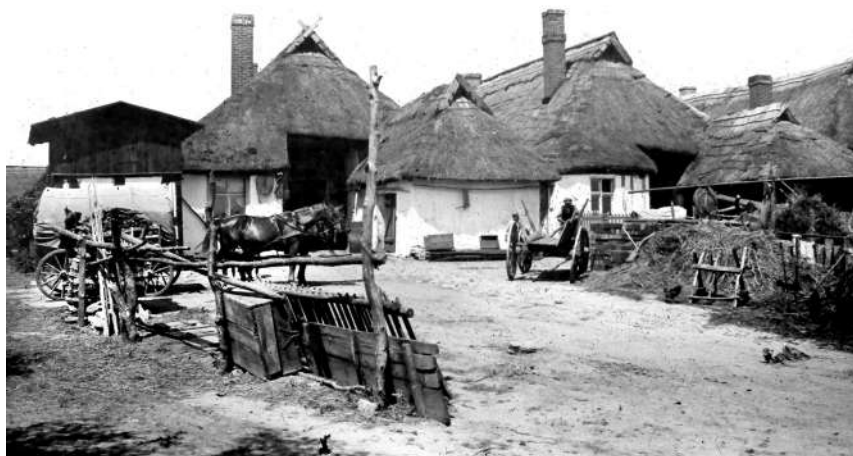
Ryc. 8. Kępa, dwie chałupy od strony frontowej, stan sprzed 1945 roku  
Źródło: zbiory Działu Etnografii Pomorza Muzeum Narodowego w Szczecinie, 2.3.7  
Oprac. Arkadiusz Piętak

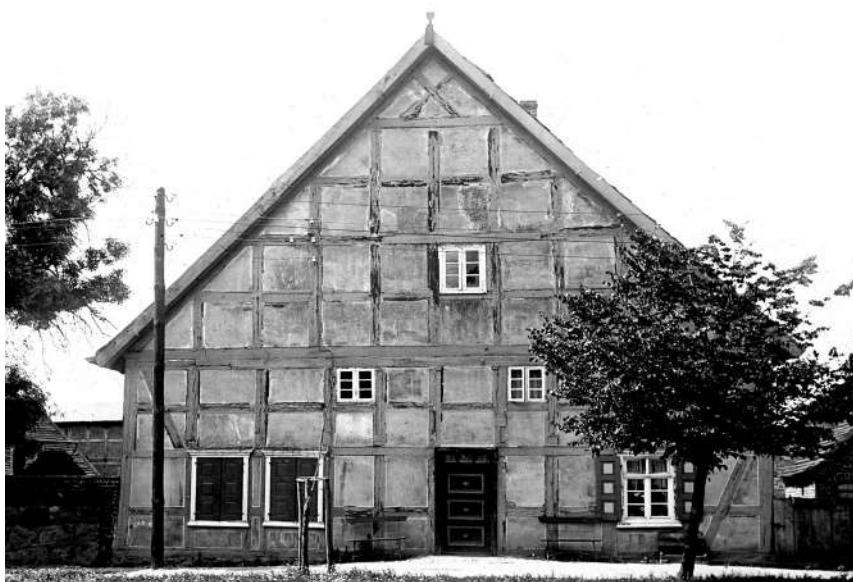
Ryc. 9. Ryszewo, chałupa, widok od strony frontowej, stan sprzed 1945 roku  
Źródło: zbiory Działu Etnografii Pomorza Muzeum Narodowego w Szczecinie, sygn. 2.3.42  
Oprac. Arkadiusz Piętaś

W zbiorach zachowało się zdjęcie domu z miejscowości Ryszewo – 2.3.42. Jest to duży, dwukondygnacyjny, wąskofrontowy budynek wzniesiony w konstrukcji ryglowej, wypełnionej cegłą (potocznie nazywanej murem

pruskim). Dom z Ryszewa jest przykładem tzw. domu pyrzyckiego – jak sugeruje nazwa, tego typu budynki występowały w okolicach Pyrzyc<sup>31</sup>. Zaistnienie ich na Pomorzu Zachodnim związane jest z migracją ludności z terenu Brandenburgii, skąd „wywodzi się dom z centralnie usytuowaną, pozbawioną okien, czarną kuchnią”<sup>32</sup>.

Na podstawie zachowanego w zbiorach zdjęcia można wywnioskować jedynie, jakie cechy były typowymi dla frontowej ściany domu typu pyrzyckiego. Znajdowały się w niej, co było charakterystyczne, przesunięte

nico w bok od jej głównej osi symetrii<sup>35</sup>, drzwi. Okna na parterze miały okiennice. W szczycie ściany widoczny był układ małych, krzyżujących się belek, a na kalenicy dachu, na wiatrownicach, pazdur w kształcie kwiatu tulipana. O ile z zewnątrz dom pyrzycki wykazywał pewne podobieństwa do domu typu saskiego, to zdecydowanie różnił się od niego organizacją wnętrza<sup>36</sup>, którego podział zasadniczo był poprzeczny. Na parterze, w przedniej partii budynku znajdowała się część mieszkalna – dwie izby przedzielone wąską sienią. W większej mieszkali gospodarze, a mniejsza przeznaczona była zazwyczaj dla najstarszych członków rodziny<sup>37</sup>. Co oczywiste, były dostosowywane do indywidualnych potrzeb mieszkańców. Na rzucie domu (2.2.8, rzut po prawej stronie), w miejscu jednej z izb widoczne są komory. W drugim trakcie domu pyrzyckiego, pośrodku z dojściem do sieni, znajdowała się tzw. czarna kuchnia. O tym pomieszczeniu A. Dobrowolska pisze, że jest:

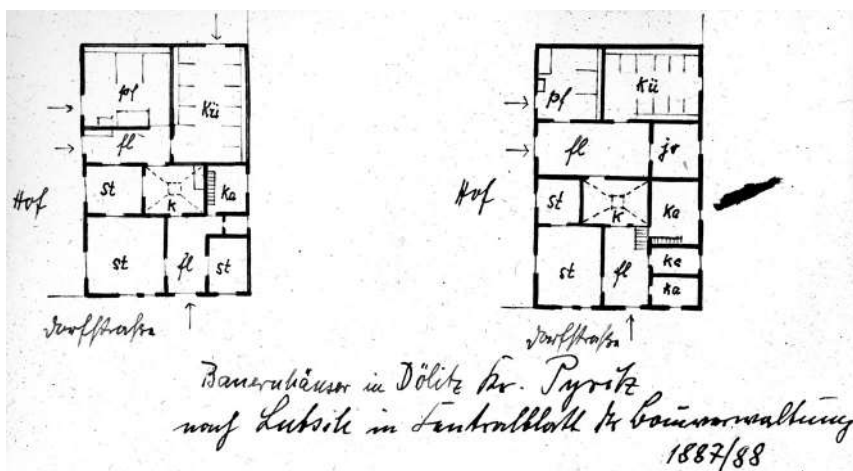
Ryc. 10. Dolice, rzuty przyziemia dwóch chałup, stan sprzed 1945 roku  
Legenda: fl – sień; st – izba; K – kuchnia; ka – komora; kü – obora; pf – stajnia  
Źródło: zbiory Działu Etnografii Pomorza Muzeum Narodowego w Szczecinie, sygn. 2.2.8  
Oprac. Arkadiusz Piętaś

Wielkości 10–16 m, położona zawsze w środku domu, jest bezokienna i bezpułapowa, o czterech narożnych słupach i ścianach polepionych lub ryglowych, zwężających się ku górze piramidalnie i przechodzących górą w komin – jedyne źródło światła w kuchni. Wewnątrz kuchni znajduje się piekarnik i kuchnisko nieraz przeniesione na zewnątrz oraz ławy do spania i stół<sup>38</sup>.

Za czarną kuchnią, na tyłach domu, umiejscowione były pomieszczenia gospodarcze oraz dla zwierząt – obora i stajnia.

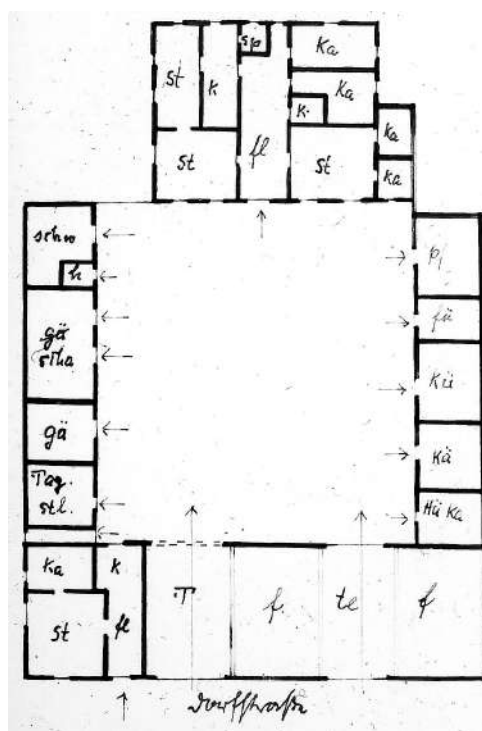
Ryc. 11. Powiat gryficki, rzuty przyziemia zagrody czworobocznej, stan sprzed 1945 roku

Legenda: st – izba; fl – sien; T – brama wjazdowa; f – sąsiek; te – klepisko; ka – komora; k – kuchnia; gä – gęsiarnia; sch – owczarnia; h – kurnik; schw – chlew; st – izba; pf – stajnia; fü – żrebiarnia; kü – obora; kä – cielętnik; hä ka – sieczkarnia

W zagrodzie czworobocznej dom znajdował się na tyłach dużego, kwadratowego podwórza. Początkowo była nim chałupa wzniesiona na wzór budynku typu dolnosaskiego, która w zagrodzie czworobocznej pełniła wyłącznie funkcję mieszkalną<sup>42</sup>. W XIX wieku zastąpiona została przez dom szerokofrontowy<sup>43</sup>. Chałupę nakrywał osobny dach, a pozostałe rozmieszczone wokół podwórza zabudowania do wieku XIX kryte były wspólnym (2.3.31, 2.3.34, 2.3.54). W późniejszym okresie ze względu na przepisy przeciwpożarowe budynki miały osobne dachy<sup>44</sup> (2.3.53, 2.3.56, 2.3.66, 2.3.67). Naprzeciw domu, przy ulicy, znajdował się budynek bramny (2.3.31, 2.3.56) łączący funkcje gospodarczą i mieszkalną<sup>45</sup> – w jednym ze skrzydeł, jak widać na znajdujących się w zbiorach rzutach zagrody czworobocznej (2.2.3, 2.2.5), mogło być usytuowane mieszkanie dla robotnika. W budynku bramnym mieściły się wierzeje oraz jednoskrzydłowa furtka, która miała zazwyczaj bogato zdobione, owalne (2.3.30) lub prostokątne nadproże. Prostopadle do budynku bramnego, po obu jego stronach zlokalizowane były budynki gospodarcze. Od strony podwórza mogły mieć galeryjkę (2.3.18, 2.3.19, 2.3.26, 2.3.27, 2.3.28, 2.3.34), która spełniała funkcję ciągu komunikacyjnego, zapewniającego dostęp do znajdujących się na pięterku pomieszczeń. Wchodzono na nią po drewnianych schodkach lub drabinie (2.3.18, 2.3.19, 2.3.26, 2.3.27, 2.3.28, 2.3.34). Pośrodku podwórza znajdowało się gnojowisko (2.3.28, 2.3.30), którego takie właśnie umiejscowienie ułatwiało wywóz nieczystości poza siedlisko.

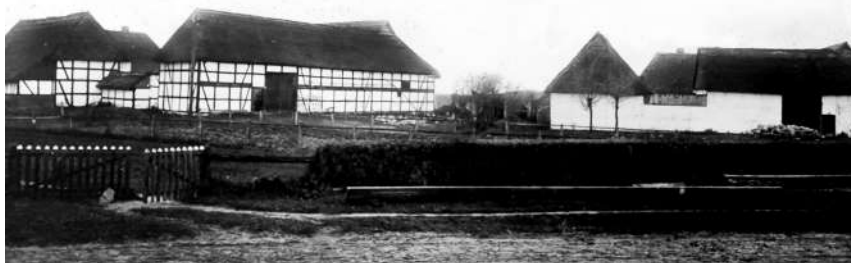
Ryc. 12. Powiat sławieński, dwie zagrody czworoboczne, widok z zewnątrz, stan sprzed 1945 roku

Źródło: zbiory Działu Etnografii Pomorza Muzeum Narodowego w Szczecinie, sygn. 2.3.53

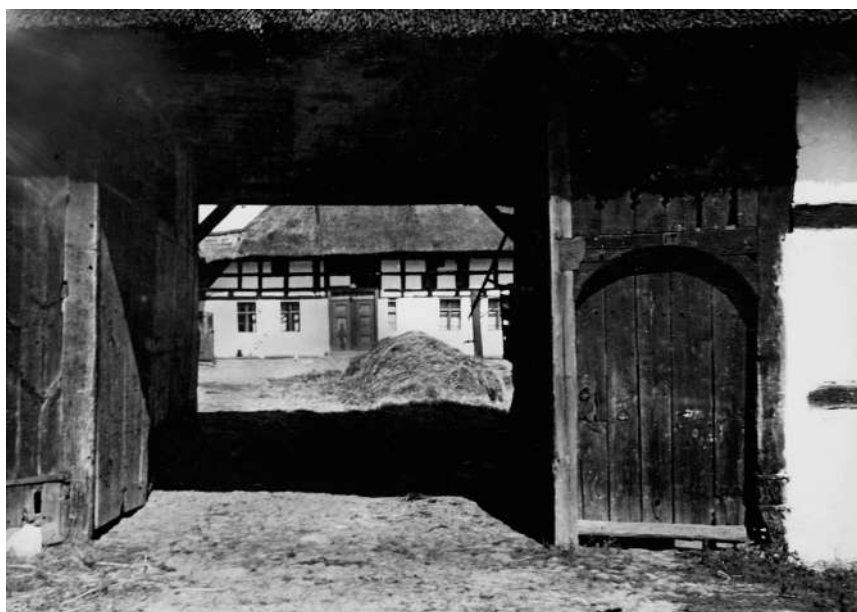
Ryc. 13. Powiat gryficki, zagroda czworoboczna, widok od strony wejścia, stan sprzed 1945 roku

Źródło: zbiory Działu Etnografii Pomorza Muzeum Narodowego w Szczecinie, sygn. 2.3.30  
Oprac. Arkadiusz Piętaś

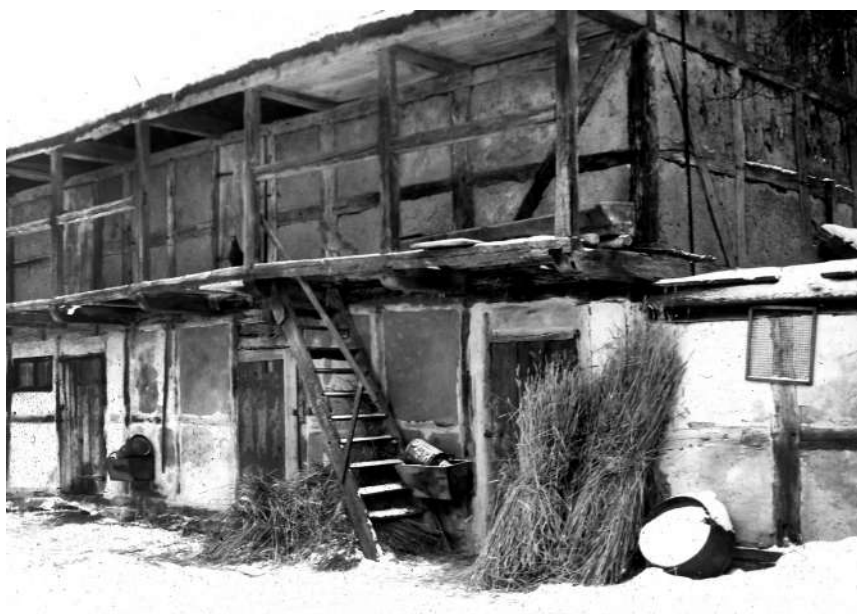
Ryc. 14. Baszewice, galeryjka w zagrodzie czworobocznej, stan sprzed 1945 roku

Źródło: zbiory Działu Etnografii Pomorza Muzeum Narodowego w Szczecinie, sygn. 2.3.26  
Oprac. Grzegorz Solecki

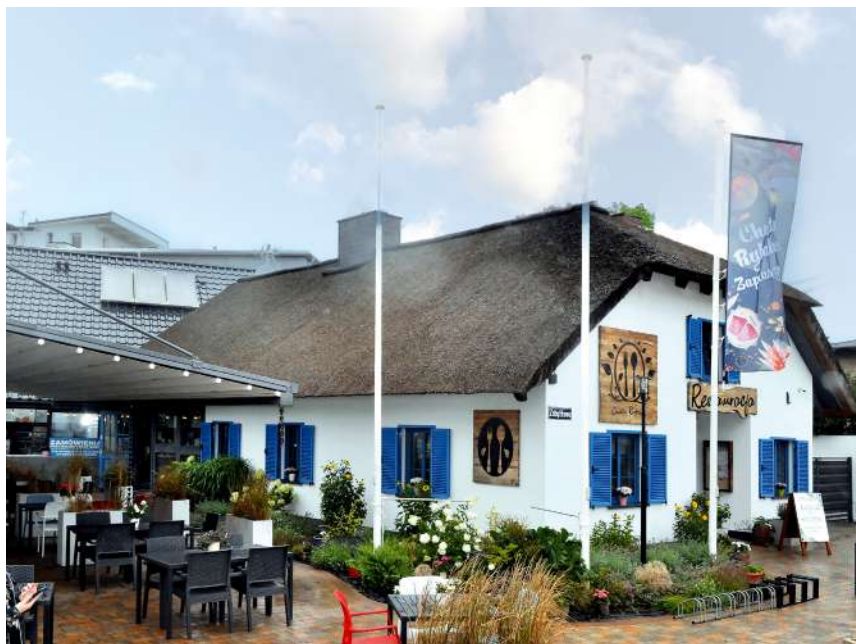
Ryc. 16. Mrzeżyno, ulica Zabytkowa 4, chałupa, widok od strony frontowej, stan na lipiec 2024 roku  
Fot. Agnieszka Słowińska

W Mrzeżynie, przy ulicy Zabytkowej 4, znajduje się chałupa rybacka z końca XVIII wieku, przebudowana w latach 20. XX wieku<sup>47</sup>. W. Witek wymienia ją jako jeden z dwóch, obok chałupy w zagrodzie chłopskiej w Krupach koło Darłowa<sup>48</sup>, stosunkowo dobrze zachowanych budynków typu saskiego na Pomorzu Zachodnim<sup>49</sup>. W 2004 roku chata z Mrzeżyna stanowiła własność prywatną i była w „trakcie przygotowań do kompleksowej rewaloryzacji”<sup>50</sup>. Dzisiaj w budynku znajduje się restauracja.

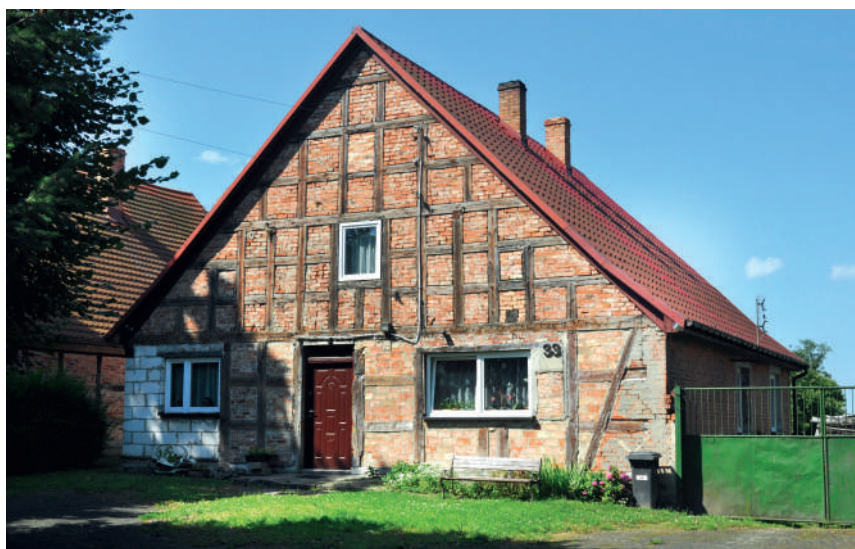
Ryc. 17. Nieborowo 33, chałupa, widok od strony frontowej, stan na lipiec 2024 roku  
 Fot. Agnieszka Słowińska

Pod numerami 33 i 34 w Nieborowie, w powiecie pyrzyckim, zlokalizowane są pochodzące z 1. połowy XIX wieku domy typu pyrzyckiego<sup>51</sup>.

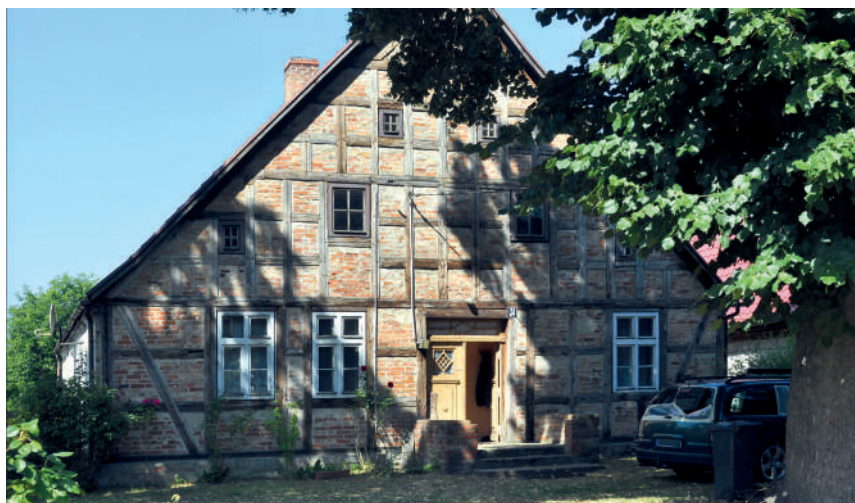
Ryc. 18. Nieborowo 34, chałupa, widok od strony frontowej, stan na lipiec 2024 roku  
 Fot. Agnieszka Słowińska

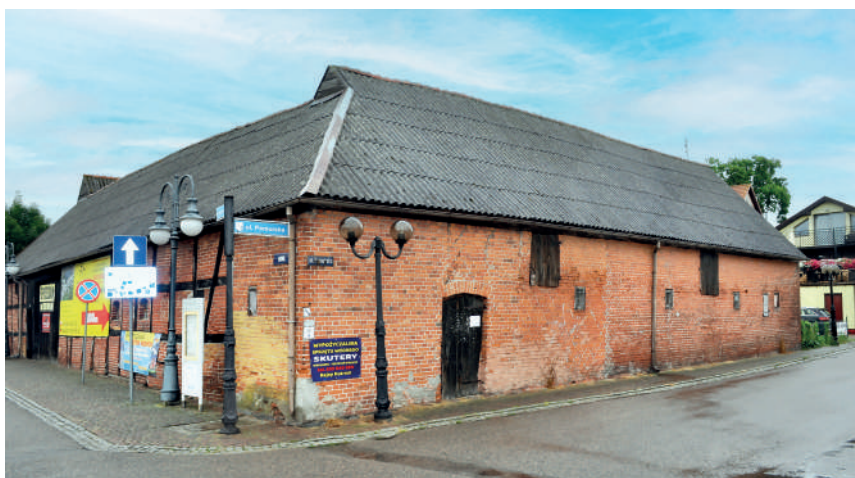
Ryc. 19. Niechorze, ulica Ludna 2, zagroda czworoboczna, widok z zewnątrz, stan na lipiec 2024 roku  
Fot. Agnieszka Słowińska

W Niechorzu, przy ulicy Ludnej 2, znajduje się czworoboczna zagroda zamknięta, której historia powstania sięga 3. ćwierci XIX wieku<sup>52</sup>. W jej skład wchodzi: chałupa oraz nakryte wspólnymi dachami budynek bramny, stodoła i budynek inwentarski.

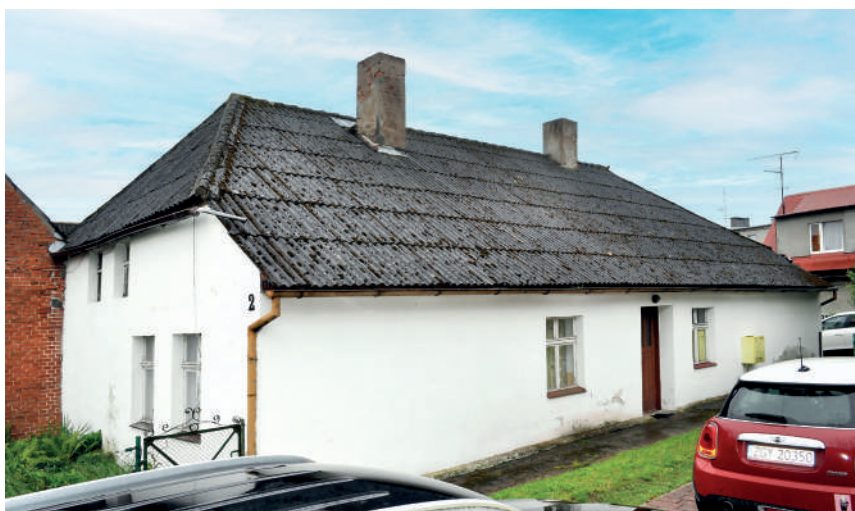
Ryc. 20. Niechorze, ulica Ludna 2, dom w zagrodzie czworobocznej, widok z zewnątrz, stan na lipiec 2024 roku  
Fot. Agnieszka Słowińska

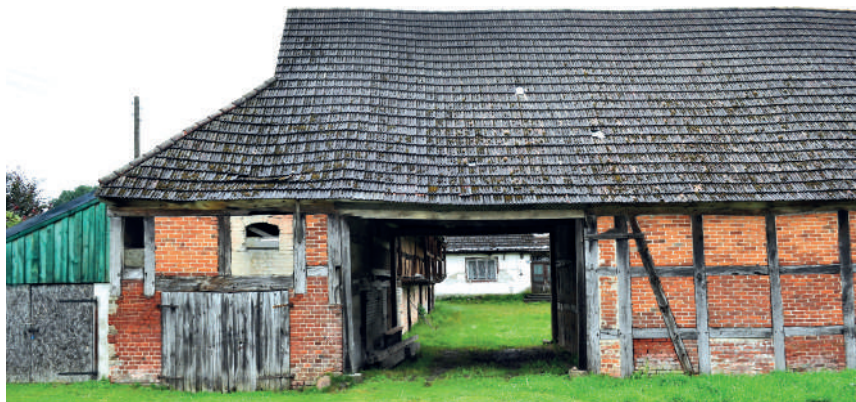
Ryc. 21. Dziadowo 12–12A, brama wjazdowa w zagrodzie czworobocznej, stan na lipiec 2024 roku  
Fot. Agnieszka Słowińska

we współpracy (od lata 1998 roku) z dr. Kurtem Dröge z Bundesinstitut für Ostdeutsche Kultur und Geschichte w Oldenburgu, badań terenowych poświęconych między innymi stanowi zachowania budownictwa ryglowego<sup>54</sup>. W skład zabudowy wchodzi, wzniesione na planie regularnej podkowy: szerokofrontowy budynek mieszkalny z 2. połowy XIX wieku, stodoła z pierwotnie dwuskrzydłową, szeroką wierzęgą i jednoskrzydłową furtką, budynek inwentarski oraz obora i stajnia<sup>55</sup>.

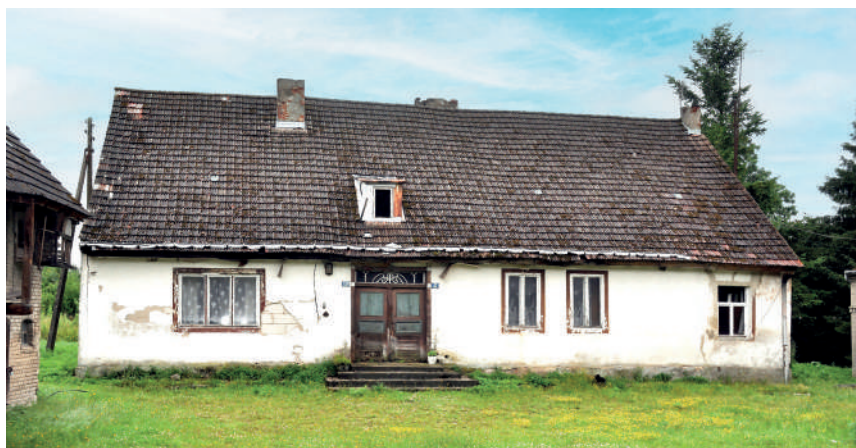
Ryc. 22. Dziadowo 12–12A, chałupa w zagrodzie czworobocznej, widok z zewnątrz, stan na lipiec 2024 roku  
Fot. Agnieszka Słowińska

Do dzisiaj zachowała się również zagroda czworoboczna nr 12–12A znajdująca się w Dziadowie (powiat gryficki)<sup>53</sup>. Została ona zinwentaryzowana w trakcie prowadzonych w latach 1997–1999 przez Iwonę Karwowską i Waldemara Kopczyńskiego z Działu Etnografii Pomorza MNS,
