## Zabytkowa chałupa w Świątnikach koło Sandomierza

Rocznik Muzeum Narodowego w Kielcach 12, 301-311

## ZABYTKOWA CHAŁUPA W ŚWIĄTNIKACH KOŁO SANDOMIERZA

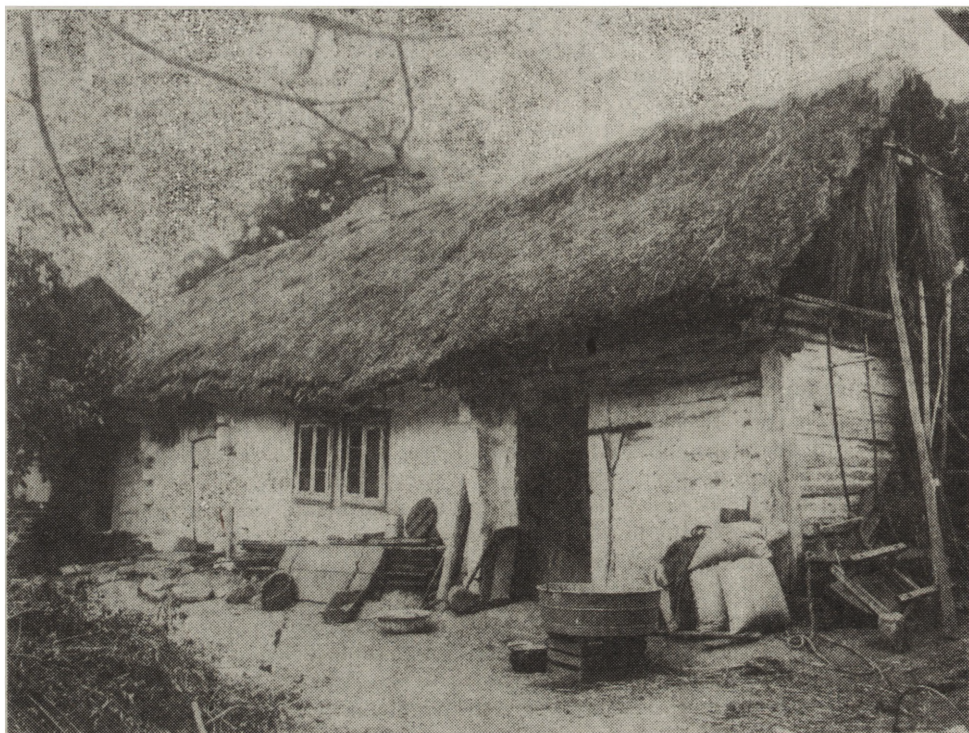
Ryc. 4. Chałupa 39. Elewacja południowa

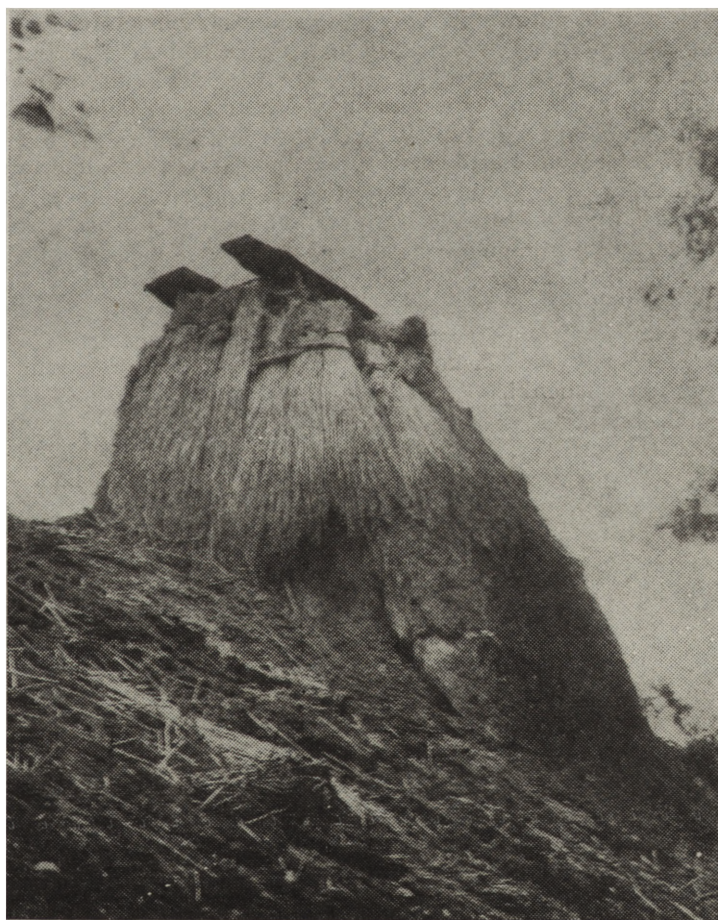
Ryc. 5. Górna część  
sztagowego komi-  
na

Osobną część urządzeń ogniowych stanowi komin. W interesującym nas obiekcie zachował się komin sztagowy, mający kształt ściętego stożka o podstawie 1 m<sup>2</sup> i wierzchołku 0,5 m<sup>2</sup>. Podstawę konstrukcyjną komina stanowią cztery słupy, opierające się dolnymi końcami o ziemię, w górnej części są one lekko pochylone do siebie i połączone poprzecznymi beleczkami. Słup znajdujący się w narożu północno-zachodnim widoczny jest na całej swej wysokości, natomiast pozostałe słupy wbudowane zostały w ściany budynku i widoczne są tylko w górnej swej części. Do słupów, po zewnętrznej ich stronie, przymocowane są kółkami kantówki w układzie poziomym. Do nich z kolei przytwierdzono — pionowo — żerdki, po sześć z każdej strony. Drewniany szkielet komina został szczelnie „obudowany” słomianymi powróslami przeplecionymi między żerdkami i kantówkami. Całość tak sporządzonych ścian komina wylepiona jest gliną, zarówno po stronie zewnętrznej, jak i wewnętrznej. Górna część komina, wystająca ponad dach, obłożona jest po bokach snopkami słomy. Otwór wylotowy komina zamykany jest drewnianą klapą.
