Konserwacja dekoracji snycerskiej stropu ramowego z obrazem "Sąd nad arianami" w pałacu biskupim w Kielcach

Rocznik Muzeum Narodowego w Kielcach 18, 223-231

KONSERWACJA DEKORACJI SNYCERSKIEJ STROPU RAMOWEGO Z OBRAZEM „SĄD NAD ARIANAMI” W PAŁACU BISKUPIM W KIELCACH

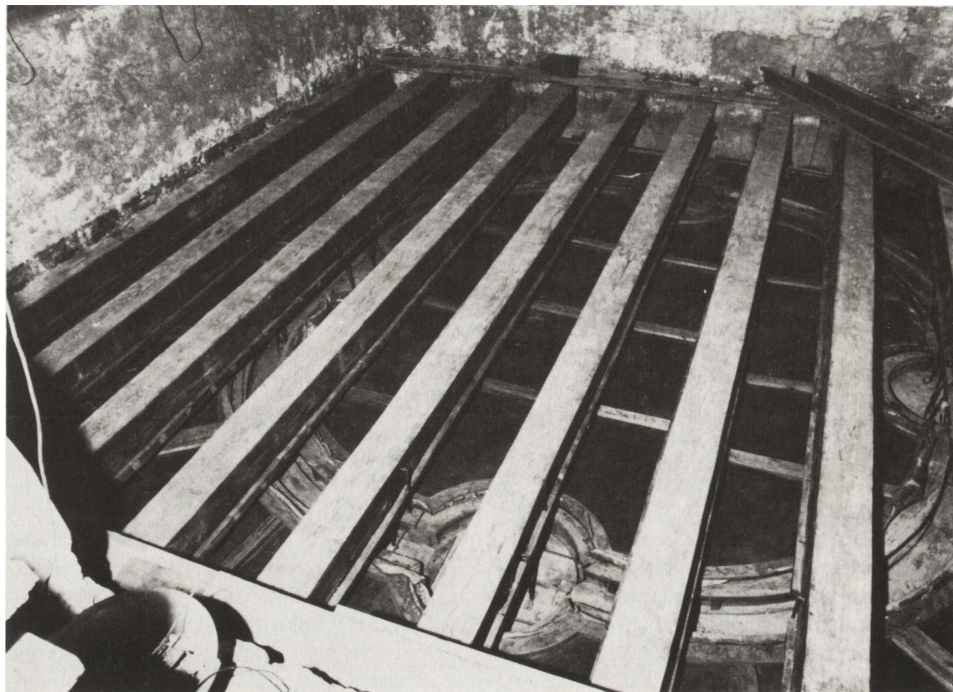
Ryc. 1. Strop ramowy w Trzcim Pokoju Biskupim. Widok ze strychu, stan po demontażu powalę i ślepego pułapu; fot. 4.06.1990 r.

Po dokonaniu wstępnego rozpoznania stwierdzono, że zachowany oryginalny system podwieszania dekoracji do belek stropowych (ryc. 1) wykluczał stemplowanie elementów przed demontażem, gdyż postępowanie takie odniosłoby skutek odwrotny od zamierzonego. Cztery ćwierćokręgi ramy centralnej oraz podstawy kwiatonów są konstrukcjami łupinowymi, pustymi w środku. W każdym z elementów zamontowano po dwa – trzy metalowe uchwyty, które zawieszono na żelaznych hakach przybitych do belek stropowych (ryc. 2). Obrazy nabite na krosna dwuskrzydłowe, spięte zawiasami, spoczywały swobodnie na krawędziach ram i nie były do nich niczym przymocowane. W tej sytuacji wynikała konieczność odsłonięcia odwrocia obiektu od strony strychu, co pozwoliło na właściwe zabezpieczenie i bezpieczny demontaż⁴.

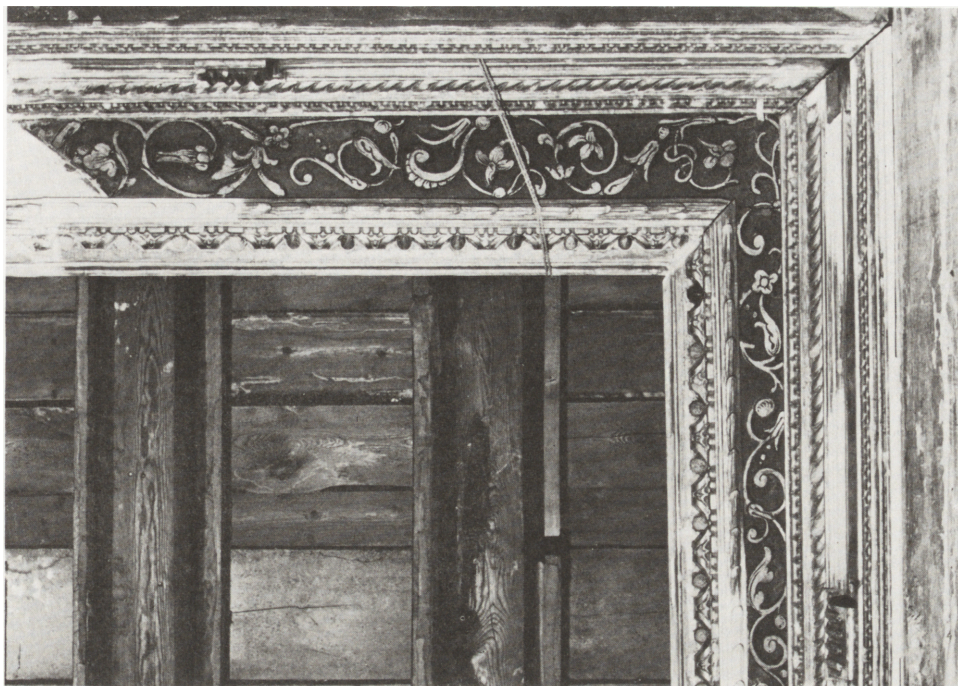
Ryc. 4. Strop ramowy w Trzecim Pokoju Biskupim. Narożnik południowo-zachodni. Zachowana oryginalna polichromia na poziomym gładkim pasie, oddzielającym ramę obrazu od gzymsu podstropowego

turowana czernią, na szaroniebieskim tle, zakomponowana swobodnie, a nie w raportach (ryc. 4). W innych fragmentach odsłoniętego narożnika występują elementy malowane zielenią malachitową, a złocenia i srebrzenia mają większy zasięg niż w pozostałych partiach ramowego stropu. Ponadto odnaleziono tu ślady oryginalnych, mocno wypłowiałych barwnych laków na srebrze oraz wtórne laserunki w kolorze zielonym i amarantowoczerwonym.

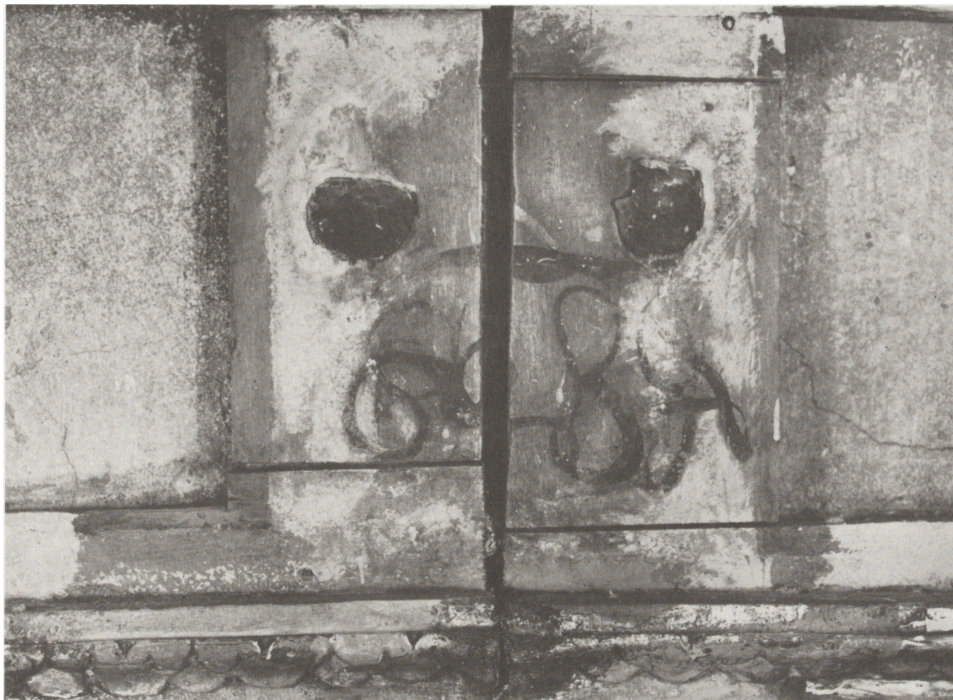
Ryc. 5. Strop ramowy w Trzcim Pokoju Biskupim. Monogram odkryty pod pełnoplastycznym kartuszem na gzymsie ściany wschodniej, być może informacja o warsztacie rzemieślniczym zatrudnionym przy pracach snycerskich

Wspomnieć również trzeba o odkrytych podczas prac konserwatorskich napisach przekazujących być może informacje o warsztacie rzemieślniczym zatrudnionym przy pracach snycerskich. Otóż, pod pełnoplastycznym kartuszem, na gzymsie ściany wschodniej odnaleziono malowany czarną farbą monogram dwóch powiązanych ze sobą liter, dających się odczytać jako „BA” lub „BJ” (ryc. 5), drugi znak może być kryptogramem imienia Jan. Użyta tu farba oraz sposób malowania ozdobiaków wiąże tę inskrypcję z polichromią na ramach. Drugą sygnaturę pozostawiono na trzeciej od wschodu belce stropowej i brzmi ona: Benbaz Jan? (ryc. 6). Badania chemiczne obu napisów wykazały, że czarna farba pokryta jest (szczerniałym obecnie) srebrem płatkowym¹¹. Identyczna, a nie stosowana powszechnie, technika wykonania obu sygnatur jest chyba przekonującym dowodem, iż autorem polichromii na ramach był ów Jan Benbaz. Jednocześnie nasuwa się refleksja, że szczęśliwym zbiegiem okoliczności prace konserwatorskie przy stropach ramowych rozpoczęto od obiektu, który zachował fragmenty oryginalnej dekoracji, pozwalające na pełną rekonstrukcję jego pierwotnego wyglądu.

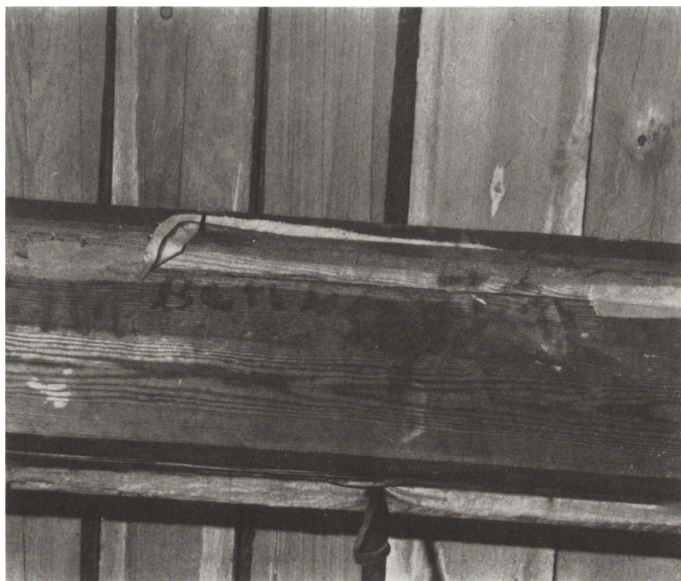
Ryc. 6. Fragment belki stropowej z sygnaturą:
Benbaz Jan (?)

Besides, under the cartouche of the frieze of the eastern wall was uncovered a painted monogram which can be read as "BA", or "BJ", and on the third ceiling beam from the east a signature was found: "Benbaz Jan". Chemical tests of both signatures and identical, but not generally applied technique of their execution, give probably convincing evidence that the above-mentioned Jan Benbaz was the author of the polychromy.
