Janusz Kuczyński

Sprawozdanie z badań katedry kieleckiej za rok 1961

SPRAWOZDANIE Z BADAŃ KATEDRY KIELECKIEJ ZA ROK 1961

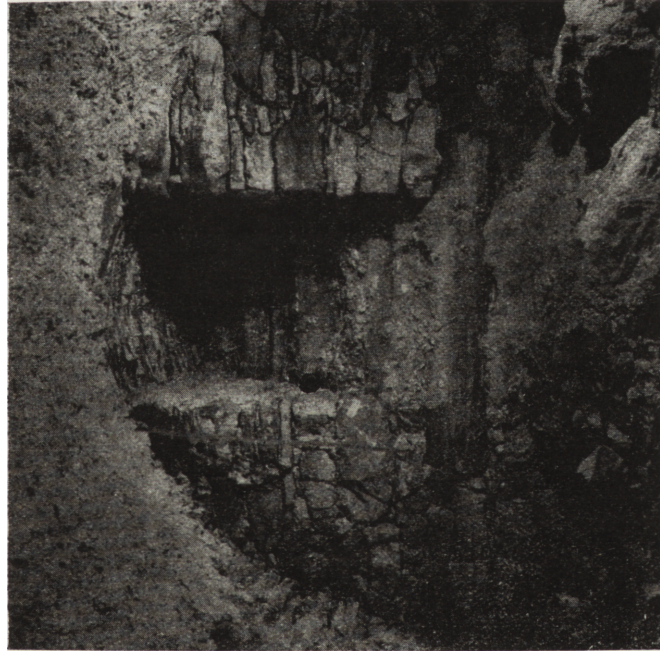
Kielce — katedra
pierwotne wejścia do krypt
Tabl. IV

krypta I

krypta II

KRYPTA II. Niemal prostokątna, mniejsza od poprzedniej, podobnie wykonana i przesklepiona (tabl. III). Pierwotne wejście bez schodów, węższe i dłuższe niż w kryptcie I (tabl. III, plan i przekrój 2-2). Pod przesklepieniem wejściem pozostawiony szalunek (tabl. IV). Wymiary krypty: 2,52 × 1,41 m.

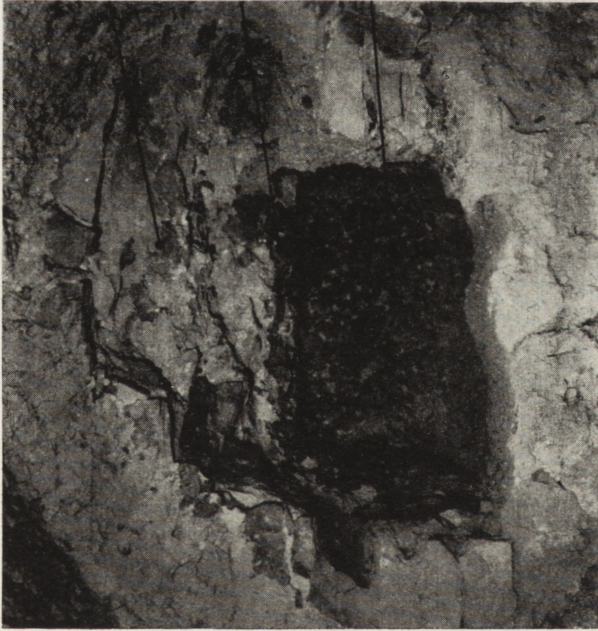
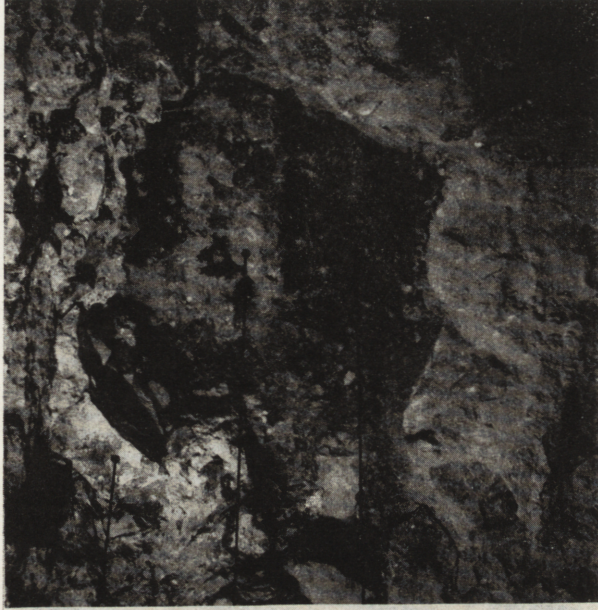
Tabl. V

przekucie w murze wschodnim krypty

- 1 — mur krypty
- 2 — mur fundamentowy
- 3 — skała calcowa

przekucie w murze południowym krypty

Krypta II — przekucia ścian odsłaniające słopy fundamentowe posadowione w skale calcowej

Przekucia w kryptcie II. Wykonano dwa przekucia murów w celach poszukiwawczych (tabl. I, III, plan i przekroje 1-1 i 2-2). W przekuciu ściany wschodniej — za ścianą krypty o grubości około 40 cm wystąpiła skała calcowa. Po wykuciu dalszych 30—40 cm skały natrafiono na mur posadowiony na skale calcowej, analogiczny do muru odsłoniętego w przekuciu wschodniej ściany krypty I (tabl. III, plan i przekrój 2-2 oraz tabl. V). Posadowienie muru o 1,60 m płytsze niż zewnętrznego muru katedry. Przekucie ściany południowej ujawniło za murem krypty, o grubości około 35 cm, skałę calcową. Po przekuciu dalszych 15—20 cm skały odsłonięto mur kamienny, analogiczny w strukturze do poprzednich, posadowiony również na skale calcowej o 1,30 m płycej niż zewnętrzny mur katedry (tab. I, III — plan krypt i przekrój 1-1, tabl. V).

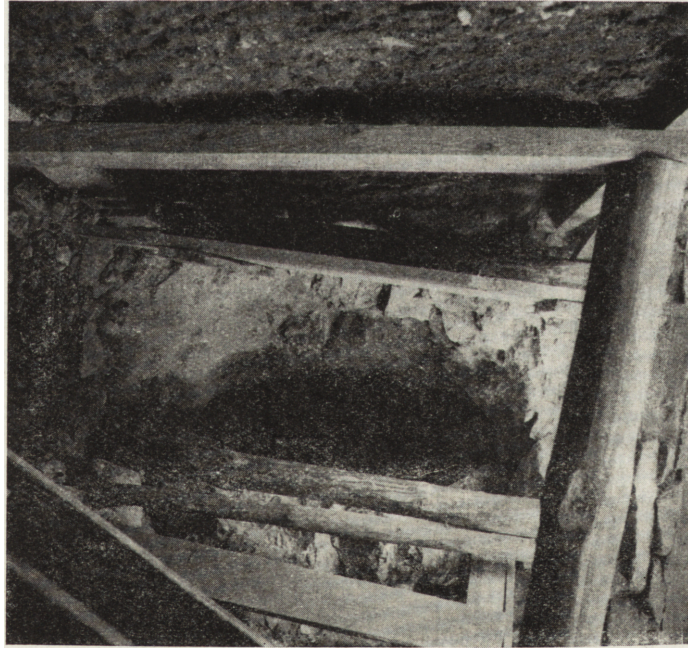
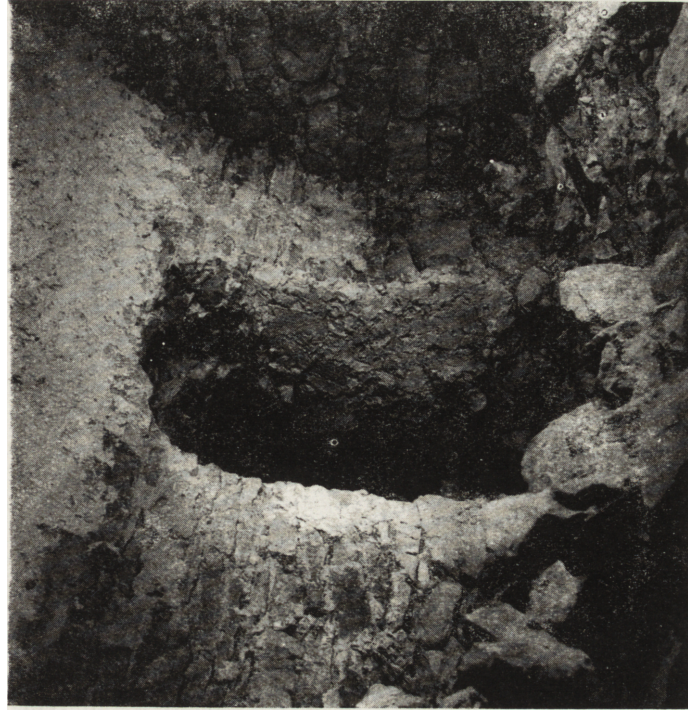
Kielce — katedra
Tabl. VII

Widok z wykopu I na wejście do krypty I wybite w fundamencie katedry.

Przejście łączące krypty

Krypty połączone są niskim przejściem, umieszczonym w oddzielającej je ścianie (tabl. VII). Dno krypt pokrywa nawieziony piasek, pod którym zalega skała calcowa.
