## Ruiny zamku biskupów krakowskich w Bodzentynie : sprawozdanie z badań architektonicznych przeprowadzonych w 1962 i 1963 roku

Rocznik Muzeum Świętokrzyskiego 3, 183-196

RUINY ZAMKU BISKUPÓW KRAKOWSKICH  
W BODZENTYNIE. SPRAWOZDANIE Z BADAŃ  
ARCHITEKTONICZNYCH PRZEPROWADZONYCH W 1962  
I 1963 ROKU \*

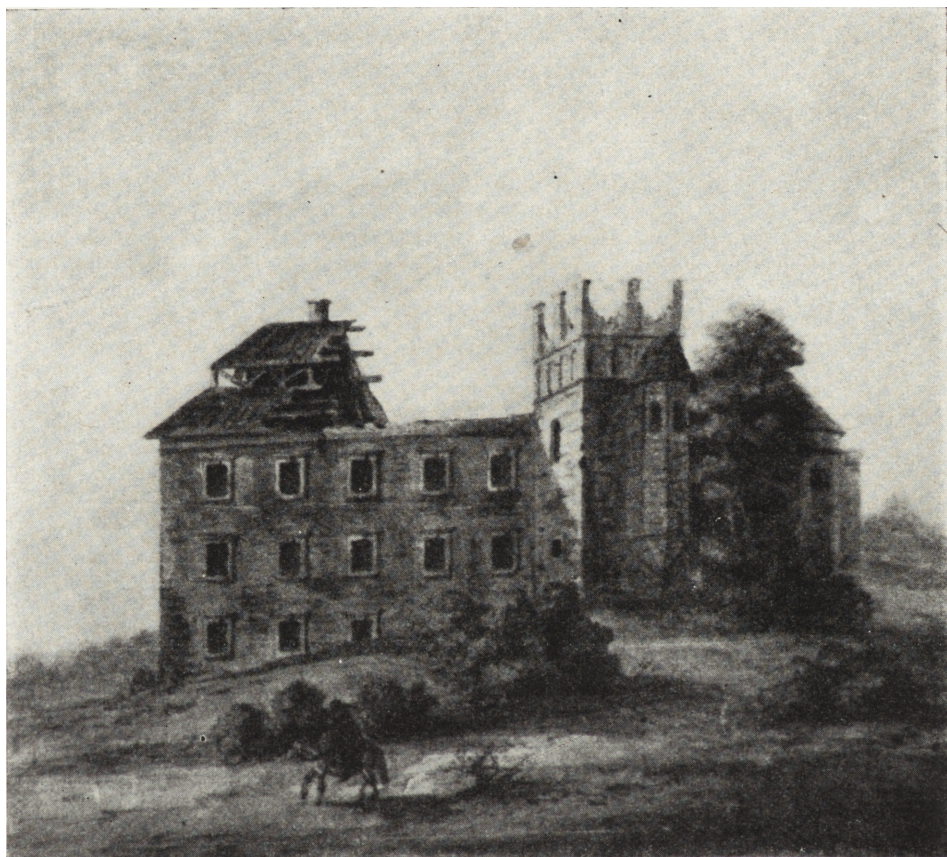
Ryc. 3. Bodzentyn, widok zamku od wschodu (według tzw. *Albumu Stronczyńskiego*, 1850 r.)

Wstępna penetracja terenu oraz analiza przekazów ikonograficznych<sup>3</sup> (ryc. 1, 3) pozwoliły ustalić, że:

1. (IV) wzniesienie ryzalitu z wykuszem przy skrzydle wschodnim (od wschodu) w latach 1504 — 1524 z fundacji bpa J. Konarskiego (ryc. 3);
2. (VII) zakończenie budowy podkowiastego pałacu w 1691 roku przez bpa J. Małachowskiego.

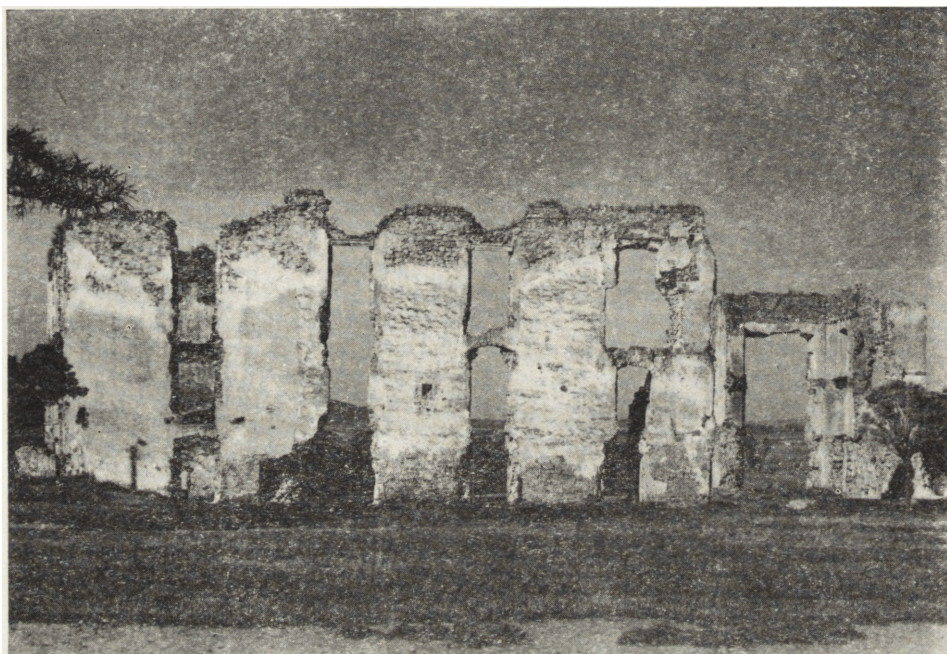
Ryc. 4. Skrzydło wschodnie zamku w Bodzentynie, widok od wschodu

Etap III. Istniejący układ zmieniony został częściowo przez bpa Fryderyka Królewicza<sup>9</sup> w latach 1488 — 1503; pomiędzy pałacem i murem Oleśnickiego wzniesiono wówczas skrzydło mieszkalne (ryc. 4) o wysokości 3 kon-

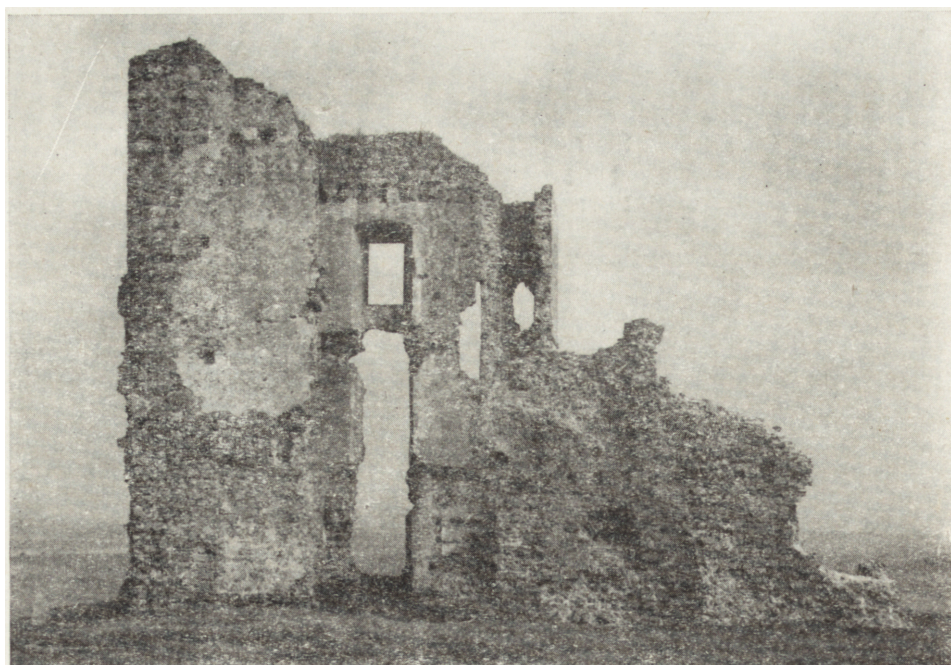
Ryc. 5. Skrzydło północne zamku w Bodzentynie, widok od południa

Przy zachodnim narożniku stopy znajduje się mur, stanowiący północną ścianę późniejszego mieszkalnego skrzydła północnego (różnica w wątku, grubości, szew pionowy według ryc. 5); ma charakter lica zbliżony do wątków średniowiecznych (regularne ciosy o znacznej wielkości, brak ułamków cegły).

Przypuszczalnie z tego etapu pochodzi fragment ściany północnej (skrzydła północnego), który posiada wątek z dużych ciosów z piaskowca, występujących w przemieszaniu z kostką z kwarcytu świętokrzyskiego (ryc. 5).

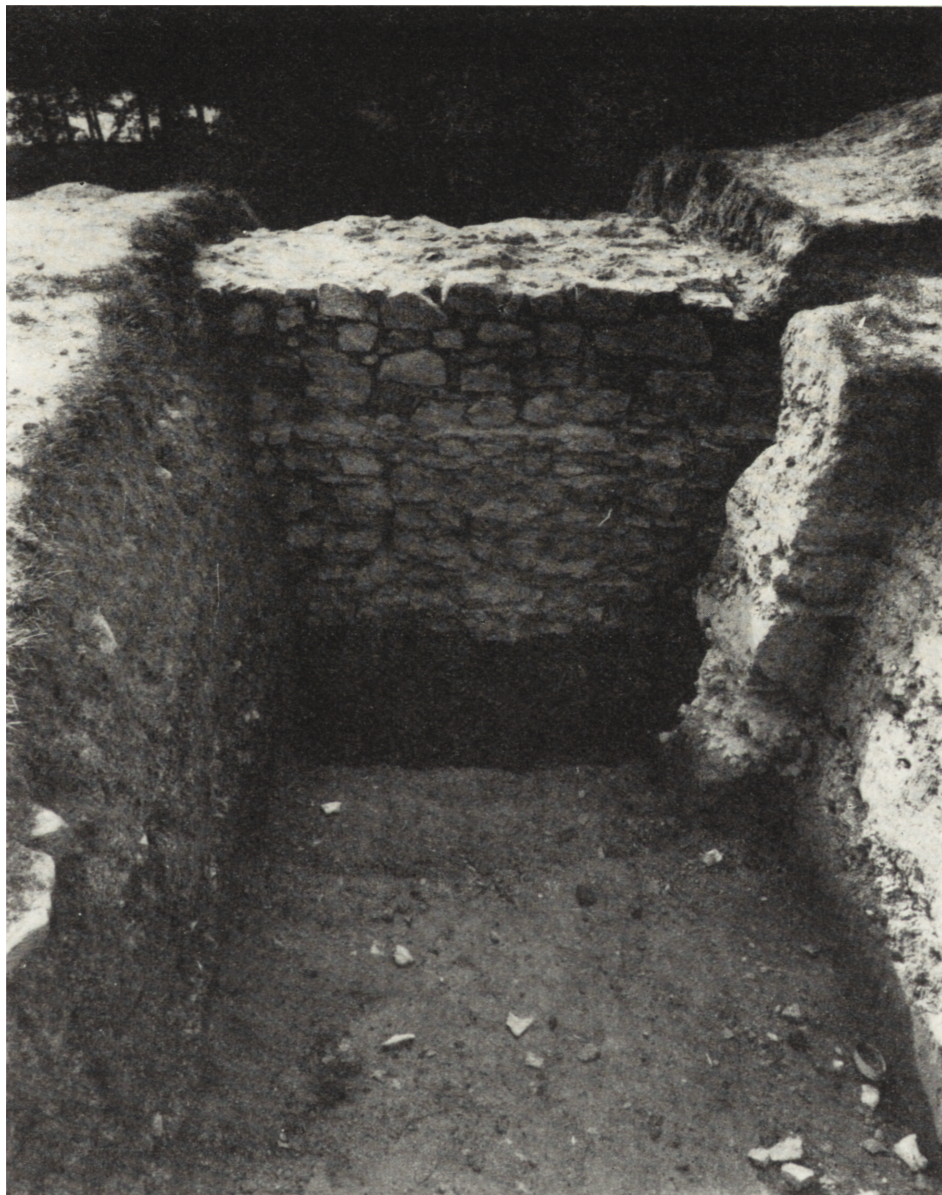
2. Ar 19/CD — mur oporowy ze skarpy, grubości 1,25 m (ryc. 7); układ kamienia: nieregularny, ale wyrównywany co kilka warstw; posiada odsadzki od strony dziedzińca (z czego wyższa określa poziom dziedzińca) i otwory maczucowe.

Lico zachodnie wyprawione staranniej, wewnątrz wylewane; w zaprawie wapiennej ułamki cegły, a w narożniku skarpy kilka całych cegieł o wymiarach: 85 × 130 × 270 (palcówki). Charakter muru zbliżony do zachowanych fragmentów muru miejskiego (bez skarp) — na północny wschód od zamku<sup>4</sup>.

Ryc. 7. Mur oporowy ze skarpą, widok od wschodu

Odwrócenie frontu budynku wpłynęło na zagospodarowanie otoczenia: przeprowadzono niwelację (teren obecnego dziedzińca), a na spadku wzniesiono mur oporowy ze skarpami (ar 18, ryc. 7)<sup>12</sup>.

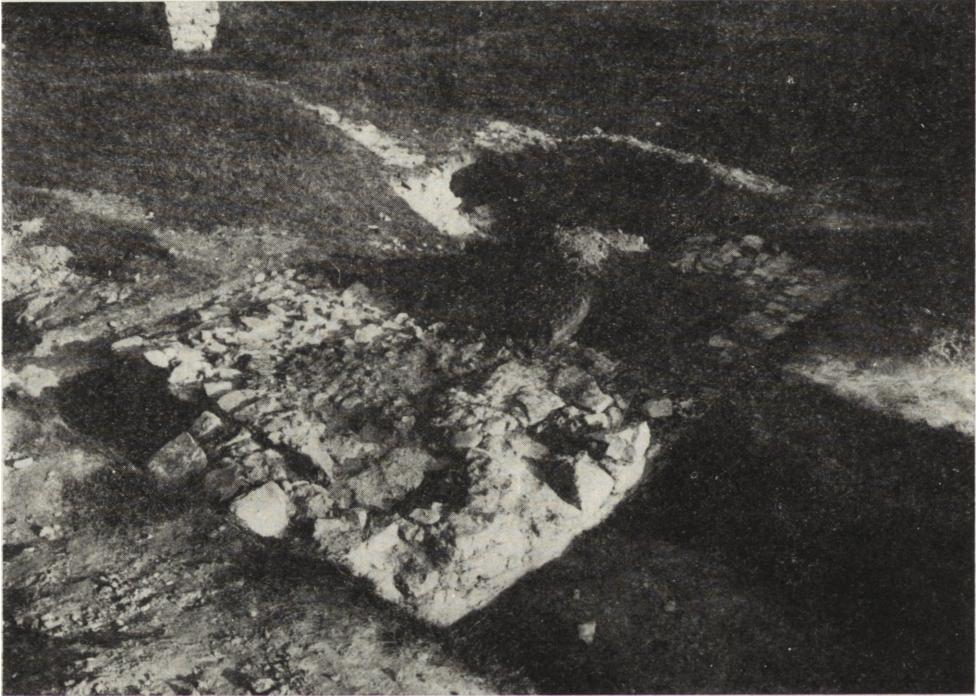
Ar 21/CDGA, 22/AJ — Po zdjęciu darni odkryto zespół murów (ryc. 8), dostawianych kolejno w 3 zasadniczych etapach:

4. Mur zewnętrzny skrzydła wschodniego (ściana zachodnia) o szerokości 2,50 m, kamienny, z minimalną ilością cegły wewnątrz, o licu ułożonym z większych kamieni nieregularnych. Do ściany tej dobudowano:

5. Filary przyścienne w odległości 3,0 m, o wymiarach 2,10 × 2,00 m, kamienne, z większą ilością ułamków cegieł we wnętrzu. Zgodnie z inwentar-

rzami filary te podtrzymywały arkady, a nad nimi ganek komunikacyjny. Przymuszczać należy, że pochodzą z pierwszej połowy XVI w.<sup>5</sup>

6. Obudowa filarów + fragment arkady (nad zejściem lub oknem do piwnicy?), o licu nieregularnym (poniżej dziedzińca), w dwóch poziomych warstwach. W murze tym znaleziono fragment grzebienia attyki z piaskowca użyty wtórnie.

Ryc. 8. Filar przyścienny wraz z późniejszą obudową, widok od północnego zachodu

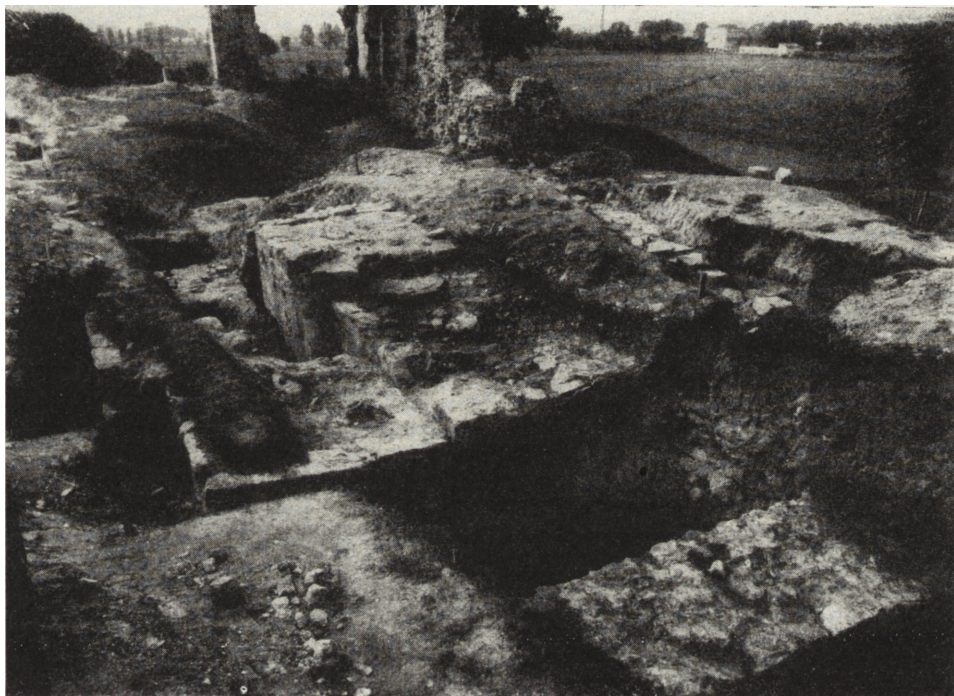
Ar 24/ABD — duży zespół murów (ryc. 9), których stratygrafia przedstawia się następująco:

8. Murek fundamentowy — równoległy do skrzydła wschodniego w odległości od niego o 5,0 m notowany jeszcze w inwentarzu osiemnastowiecznym, w narożniku północno-wschodnim.

9. Mury ryzalitu od wschodu. Odkryte w 3 reliktach: dwa prostopadłe do ściany wschodniej, wypełniające przestrzeń aż do fundamentu wymienionego wyżej (por. pkt. 8), posadowione płycej od tego ostatniego, oraz od wschodu stopa fundamentowa z pięciobocznym, ciosowym podparciem pod wykusz kaplicy i dwoma „fazami” po bokach. Zgodnie z rysunkiem Stronczyńskiego (ryc. 3) wykusz ten można datować na przełom XV — XVI wieku lub początek w. XVI; ryzalit ten mógł być wzniesiony przez bpa Jana Konarskiego (1504 — 1524).

Omawiana stopa zagłębiona jest niżej od ścian bocznych i może być obudowaniem wcześniejszych części kryjących się w jej wnętrzu.

Sądząc po niskim poziomie fundamentu, można przypuszczać, że teren otaczający był znacznie wyższy od obecnego, a miejsce sytuowania kaplicy mogło być też kulminacją wzgórza. Zgodnie z wynikami badań archeologicznych większe prace niwelacyjne zostały przeprowadzone w końcu XVI — a potem w XVII wieku. O tym, że teren otaczający kaplicę został obniżony, świadczy „wylonienie” się stopy fundamentowej, która została wówczas otynkowana i pokryta namalowanymi „boniami”<sup>6</sup> (prawdopodobnie za rządów bpa Piotra Myszkowskiego (1577 — 1591); z tych też lat może pochodzi i zwieńczenie ryzalitu attyką).

Być może, niwelacja terenu wpłynęła niekorzystnie na konstrukcję ryzalitu — a szczególnie na jego ścianę wschodnią obciążoną wykuszem, gdyż otynkowana uprzednio stopa została obudowana symetrycznie, a teren z powrotem podwyższony (obudowy mają charakter fundamentów).

Ryc. 9. Ryzalit od wschodu, widok na stopę wykusza

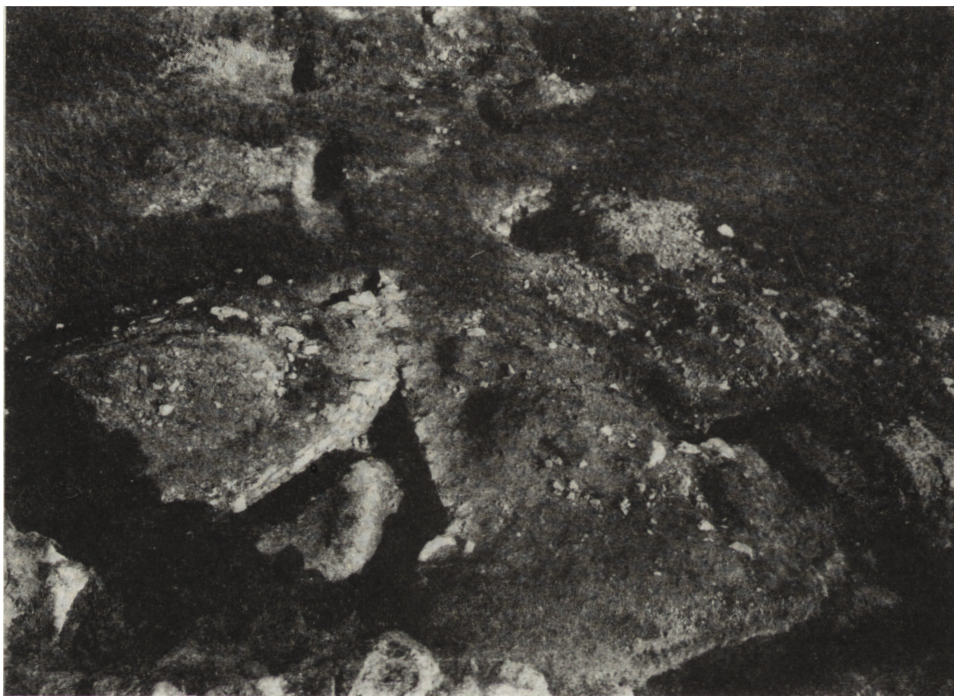
Wykop sondażowy — północno-wschodni (ryc. 10) — odkrył narzys murów na zamknięciu skrzydła wschodniego, będącym przypuszczalnie jednym z najstarszych relikatów zamku. Mury te wzniesione są z kamienia, bez cegły, o starannym licu i „wylewanym” wnętrzu. Należą bez wątpienia do zabudowy

mieszkalnej, o czym świadczy (powiązana) ściana działowa z zaczątkiem pach sklepiennych po obu stronach.

Od strony południowej odkryto prostopadłą skarpe, a na narożniku północno-zachodnim niewielką „stopę” narożną, mieszczącą, według inwentarza, zejście do zwierzyńca i latryny.

Ryc. 10. Wykop sondażowy (ar 11), widok od zachodu na mur ze stopą narożną dygnacji (ślady dawnych otworów drzwiowych na piętrze czytelne są na 2 i 3 kondygnacji)<sup>10</sup>.

<sup>10</sup> Obecna pierwsza kondygnacja mogła pierwotnie być piwnicą — „wyłonioną” po obniżeniu otaczającego terenu (brak pierwotnych otworów, ślady osadzania sklepień; poziom wyrównawczy muru, zewnętrzny, znajduje się ok. 1,0 m powyżej obecnego posadowienia).

Z okresu tego zachowały się mury budynku mieszkalnego ze stopą naróżną (wykop sondażowy, ar 10, 11, ryc. 10) oraz mur przechodzący przez dzisiejsze skrzydło wschodnie (widoczny w ścianie wschodniej oraz w negatywach profili — wykopy sondażowe, ar 35).
