Rocznik Muzeum Świętokrzyskiego 6, 499-525

1970

NIEKTÓRE ELEMENTY ZAMKU KRZYŻTOPÓR W UJEŹDZIE W ŚWIETLE BADAŃ 1962 I 1965 ROKU

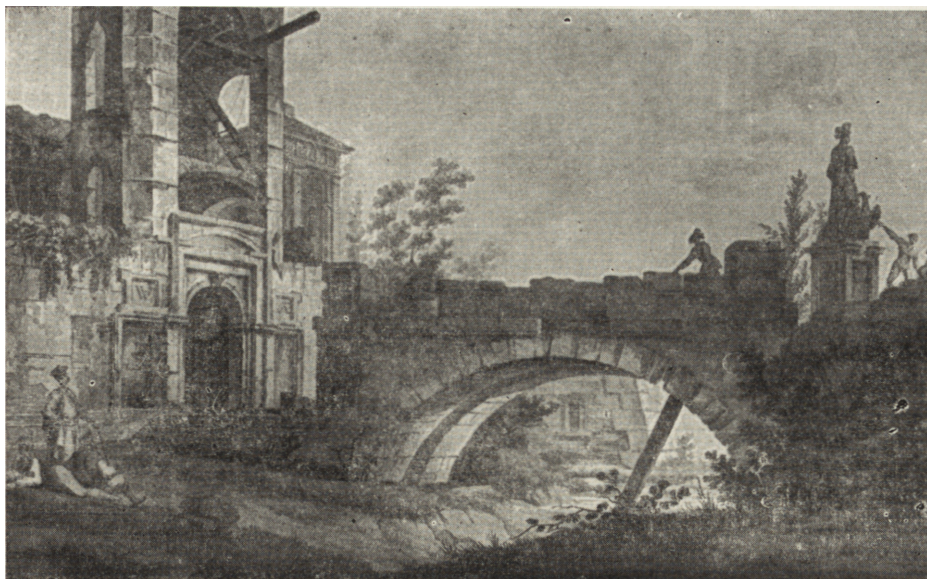
Ryc. 8. Krzyżtopór. Widok mostu i bramy wjazdowej z około 1800 r. Akwarela Vogla w zbiorach Gabinetu Rycin Biblioteki Uniwersytetu Warszawskiego

przebiegało na wysokości zakończenia drzewców krzyża i topora. Otwór ten widoczny jest jeszcze na akwareli Vogla¹³.

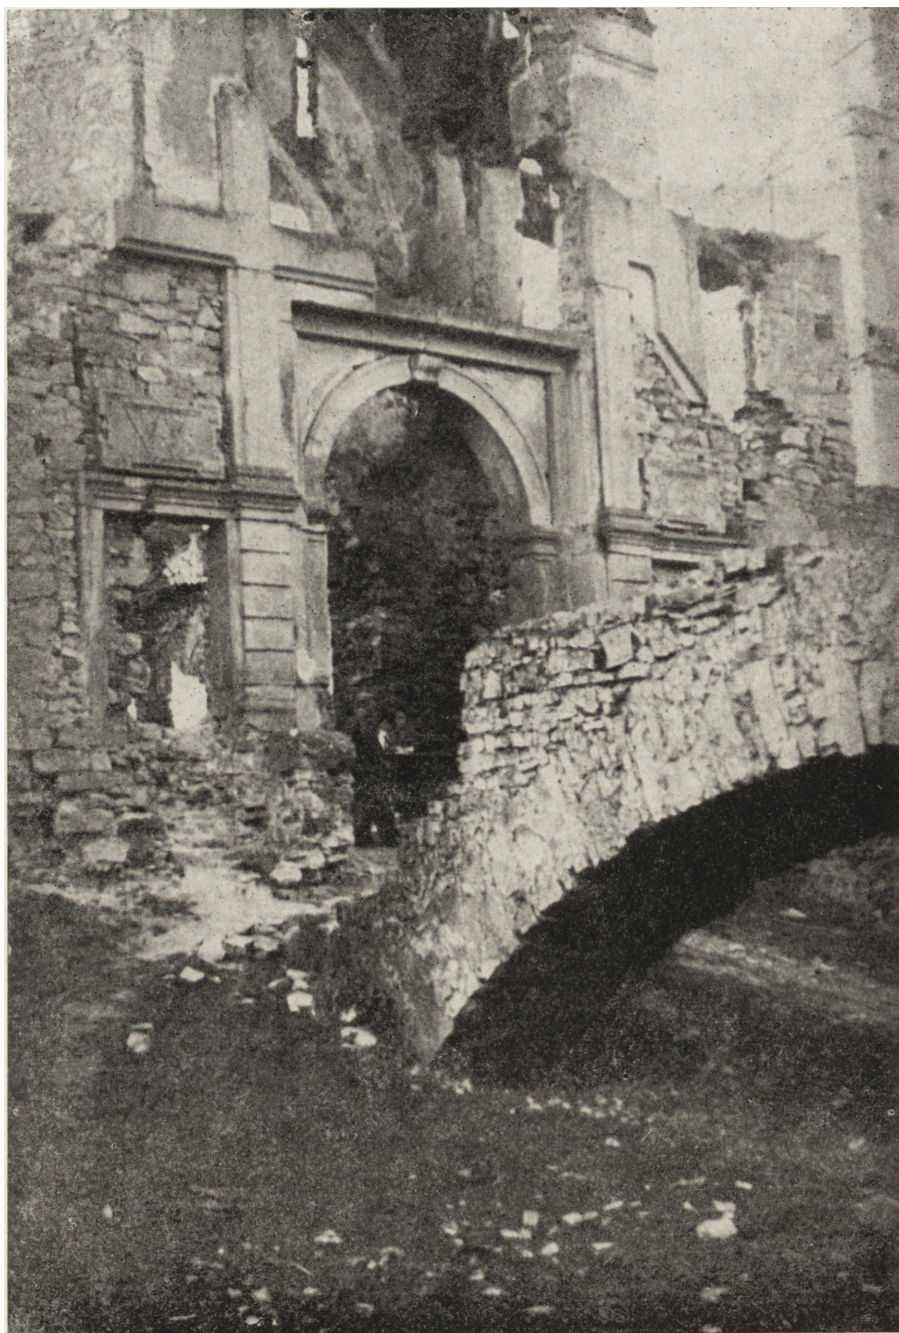
Ryc. 9. Krzyżtopór. Fragment mostu i bramy wjazdowej. Stan z 1959 r.

Most składał się z dwóch części: murowanej i drewnianej z jednym segmentem podnoszonym. Most założony jest na łuku kamiennym przerzuconym przez wykutą w skale fosę. Łuk ten, o pełnym przesklepieniu od przedpoła, otwarty jest od strony zamku łukowym wycięciem. Nad przesklepionym łukiem istniała trwała nawierzchnia przejazdu ujętego kamiennymi parapetami, widocznymi jeszcze na akwareli Vogla¹².

W drugiej połowie mostu, wyciętej łukowo, spływały w stronę zamku dwa pochyłe filary z przeciągniętymi jeszcze do granicy mostu zwodzonego kamiennymi parapetami, ale już drewnianą nawierzchnią przejazdu, wspartą na poprzecznej belce lub belkach.

Na ostatnim, przylegającym do zamku odcinku skośne filary mają zaostrzoną trójkątnie koronę dla uniemożliwienia przejścia. Przylegający do zamku odcinek mostu mógł być równie niedostępny — był bowiem zwodzony. Długość drewnianego podnoszonego segmentu mostu wynosiła 4,74 m, szerokość 3,67 m. Most wsparty był na dwóch żelaznych bolcach, osadzonych w dwóch ciosach kamiennych wysuniętych z muru. Podnoszony był za pomocą łańcuchów; kładł się na portal bramy, w którym istnieje specjalne wcięcie, nie przerwane żadnym profilem. Łańcuchy zapewne przechodziły ponad obecną górną krawędzią portalu, przez łukowe wycięcie poniżej nie zachowanego górnego zamknięcia portalu bramnego, które to zamknięcie

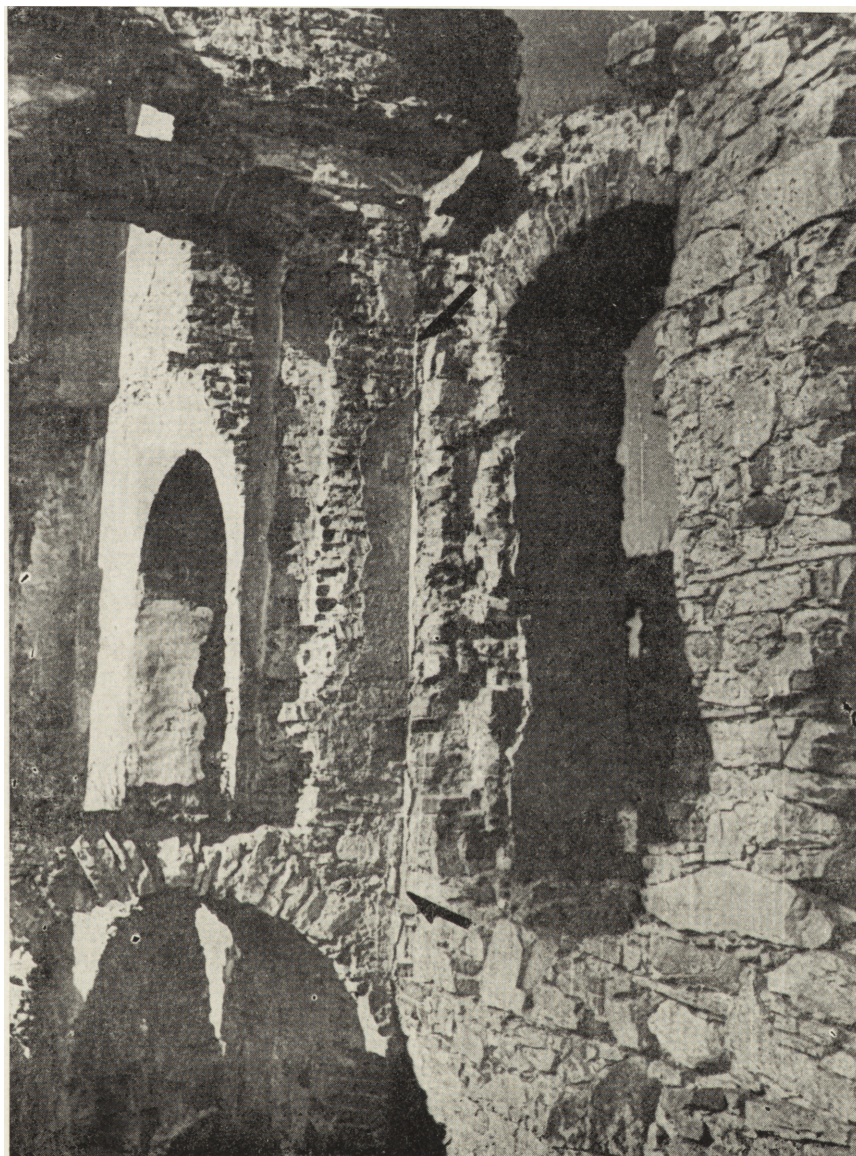
Ryc. 10. Krzyżtopór. Rozwarstwienie muru wieży (widocznego z lewej strony zdjęcia), dostawionego do muru budynku bramnego

Stwierdzono rozwarstwienie między murami wieży i budynku bramnego. Mury wieży na wysokości I piętra są dostawione do malowanego tynku budynku bramnego. W murach przyziemia nie tylko nie występuje pogrubienie murów dźwigających wieżę, dużo wyższą od budynku bramnego, ale mury boczne wieży wsparte są na przerzuconych nad przyziemiem łukach o oporach z jednej strony wykutych wtórnie w południowym murze budynku bramnego, z drugiej wspartych na łukach nad furtami, co stanowiło duże osłabienie statyczne tych ostatnich punktów podparcia. Zapewne nie byłyby wsparte w ten sposób mury wieży, gdyby pierwotnie ją zaplanowano.

Należy przeprowadzić jeszcze szczegółowe badania tego zespołu, niemniej już obecne wyniki wskazują na chronologiczne zmiany przestrzenne tego układu i zapewne późniejsze dostawienie wieży.

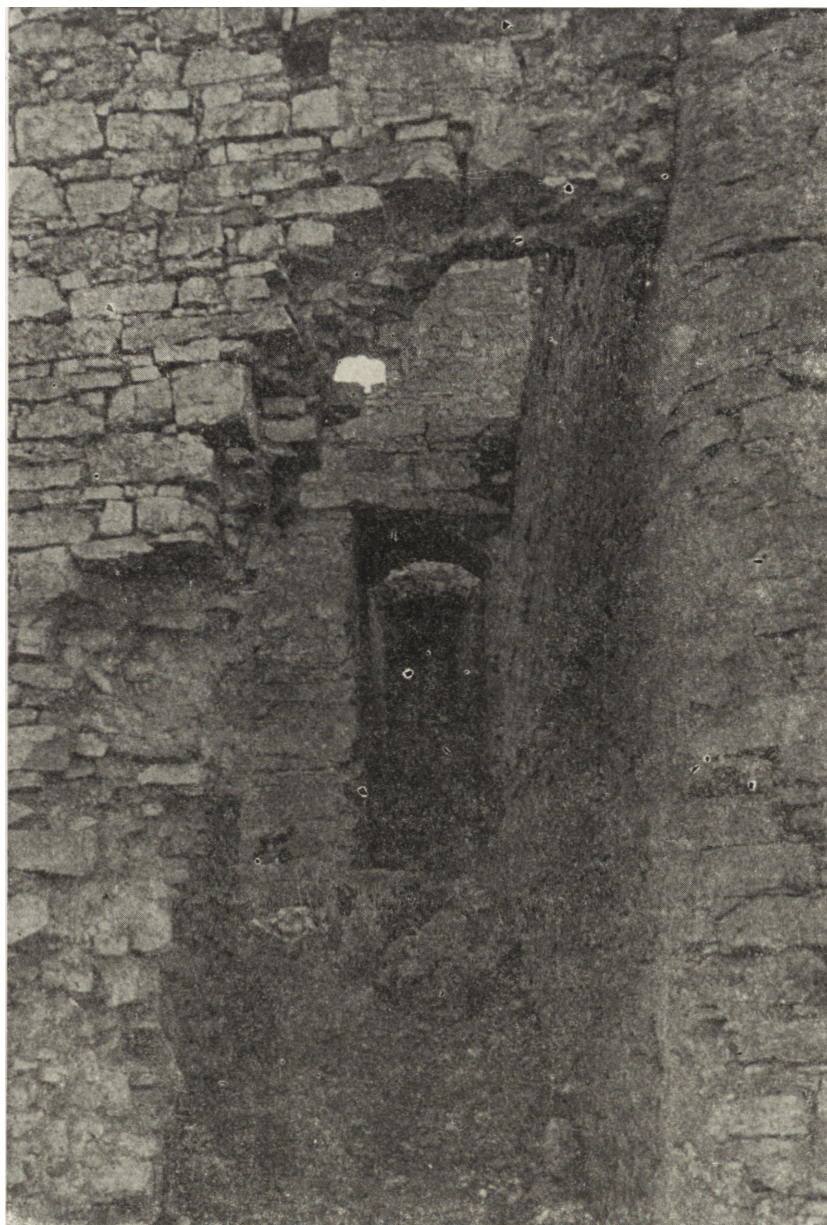
Ryc. 11. Krzyżtopór. Rozwarstwienie muru kazamat dostawionego do północnego barku bastionu III. Widok od zachodu

Być może istniała furta analogicznie usytuowana w kurtynie III—IV, przy barku bastionu III, i została przerobiona na kazamaty. Do barku bastionu dostawiony jest mur, wydzielający dwie kondygnacje sklepionych wąskich kazamat (szerokość 1,70 m), z systemem prymitywnie wykonanych strzelnic. Strzelnice tworzą potrójne zespoły złożone z większej, prostokątnej, niżej położonej strzelnicy o wymiarach 0,35 × 0,43 m i ujmujących ją, wyżej położonych dwóch strzelnic mniejszych o wymiarach 0,25 × 0,35 m. Kazamaty połączone są wąskim korytarzykiem z wnętrzem zamku. Pod nimi wyrowadzony był kanał odwadniający dziedziniec.

Kazamaty te zostały później dobudowane do barku bastionu. Nie są zaznaczone na rysunku Dahlberga¹⁸. Strzelnice służyły do obrony bastionu IV. Typowy zespół strzelnic sprzężonych: artyleryjskiej i dwóch strzelnic dla broni ręcznej założono w kazamacie zbyt wąskiej dla działa z odrzutem.

Dla wyodrębnienia ewentualnej furty należałoby przeprowadzić odgruzowanie i dalsze badania.

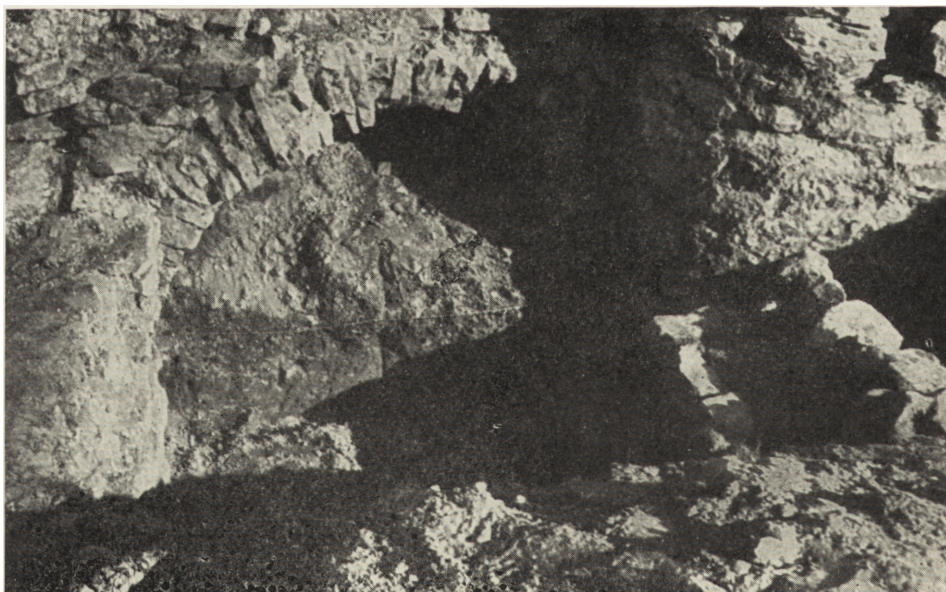
Ryc. 13. Krzyżtopór. Odsłonięty w wykopie badawczym, pod kazamatami bastionu III, przekrój kanału odwadniającego dziedziniec

pozwała jeszcze na rekonstrukcję tych spadków w aspekcie systemu odwodnienia dziedzińców. Południowo-zachodnią część dziedzińców odwadniał zapewne kanał odkryty przy barku bastionu III. Ze względu na niskie położenie posadzki kuchni przy dziedzińcu E wydaje się mało prawdopodobne, aby kanał ten odprowadzał wody opadowe ze wszystkich dziedzińców. Powinien być przynajmniej jeszcze jeden kanał odwadniający północno-wschodnie ich powierzchnie.

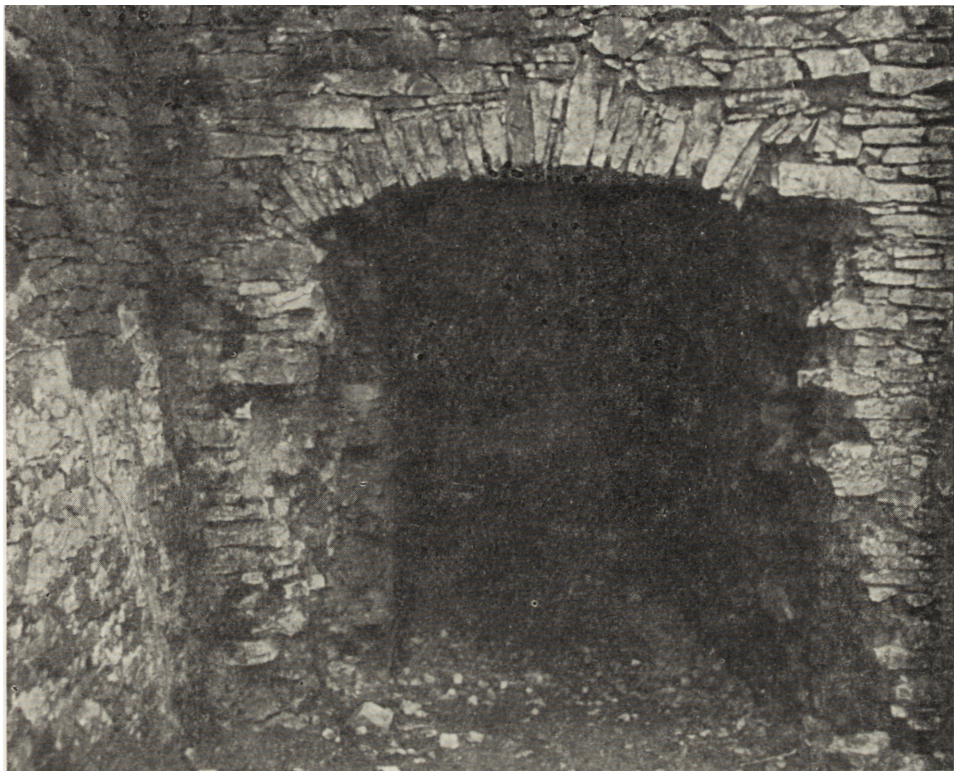
Ryc. 14. Krzyżtopór. Furta we wschodnim barku bastionu IV

Dwie furty wyjścia do ogrodu były symetrycznie usytuowane w cofniętych barkach bastionu IV. Furta w barku zachodnim jest zamurowana, zapewne zamurowano ją dość wcześnie. Furta w barku północnym wykazuje brak lica w gładkach bocznych, być może związanego z pierwotnym obramie-

niem kamiennym. Otwór w świetle lica murów korytarza ma 2,93 m (10 łokci) wysokości i 2,10 m szerokości.

Furta była położona kilka metrów powyżej dna fosy. Z ogrodem łączył ją zapewne drewniany most. Przy furcie wykryto relikty muru, być może oporu mostu czy schodów — dla bliższego wyjaśnienia konieczne jest jednak odgruzowanie fosy.

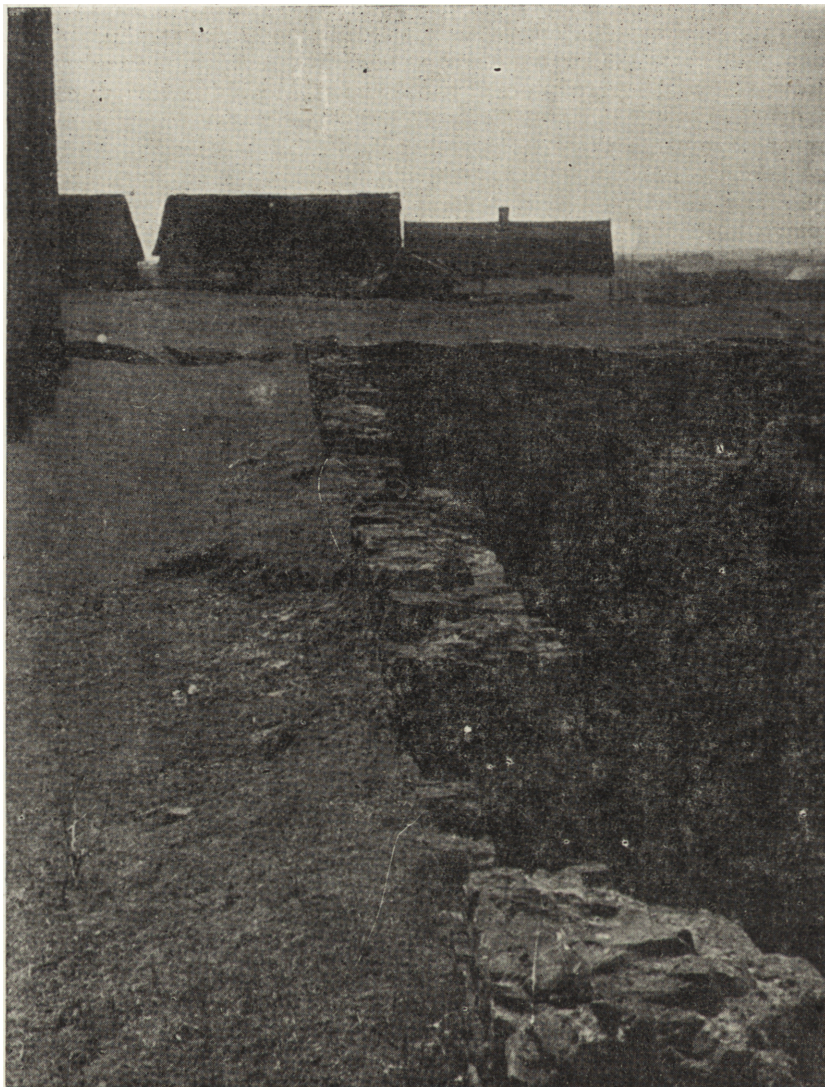
Ryc. 16. Krzyżtopór. Relikty przedpiersia kurtyny III—IV. Stan z 1959 r.

Mur oskarpowania w górnej partii przechodził w przedpiersie o grubości jednego łokcia (0,587 m). Przedpiersia nie podkreślono od zewnątrz wałkiem. Nie było ono zapewne wyprostowane od zewnątrz do pionu. Brak wałka i skarpowe nachylenie lica przedpiersia stanowią rozwiązanie rzadko spotykane, które jednak zdarzało się i w innych zamkach, np. w Pilicy¹⁹. Grubość przedpiersia była natomiast typowa i często spotykana²⁰.

Od strony wewnętrznej grubszy mur oskarpowania przechodził uskokiem w cieńsze przedpiersie. Uskok tworzył ławkę strzelecką, szeroką na badanym odcinku od 0,50 do 0,80 m. Najniższy poziom drogi wałowej jest obniżony w stosunku do ławki strzeleckiej o 0,25—35 m, a więc około jednej stopy. Obniżenie to jest prawidłowe ze względów obronnych, przedpiersie bowiem powinno częściowo osłaniać człowieka na ławce strzeleckiej, aby mógł stamtąd strzelać, całkowicie zaś osłaniać na drodze wałowej, aby był bezpieczny w czasie wykonywanych tam czynności pomocniczych. Przedpiersie w owym czasie w fortyfikacji staroholenderskiej miało 4,5 stopy wysokości; ławka strzelecka wznosiła się na 1,5 stopy²¹. W Ujeździe ławka strzelecka ma jedną stopę wysokości, pełne ukształtowanie przedpiersia nie zachowało się, jednak jako funkcja wzrostu człowieka musiało mieć wysokość rzędu 4—4,5 stopy. Wobec wysokich wałów od północnego zachodu — niższa ławka strzelecka stwarzała dostateczną osłonę, ogień bowiem nieprzyjacielski musiał być prowadzony nieco od dołu.

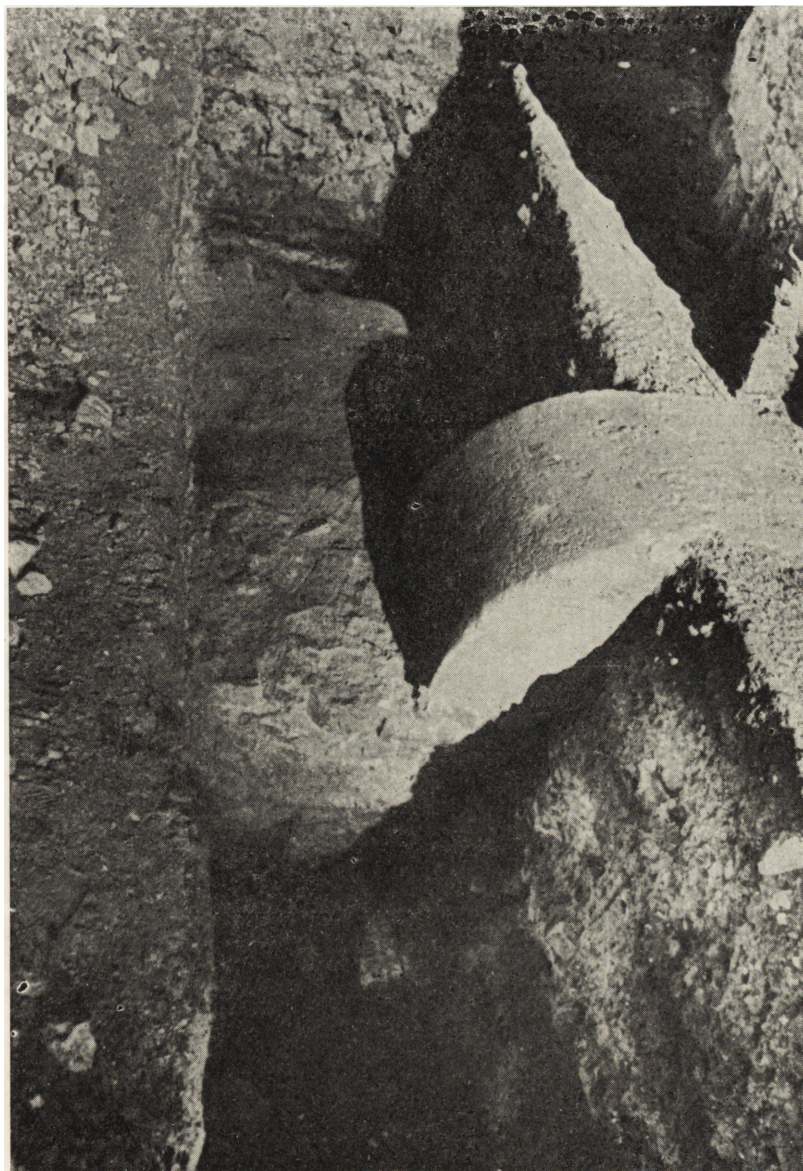
Ryc. 17. Krzyżtopór. Odkryty w czasie badań odbój przy wjeździe na zachodnie ramię galerii otaczającej eliptyczny dziedziniec

winien być odwrotny. Występuje również dziesięciocentymetrowy próg do wnętrza galerii. Przy arkadzie otworu w czole południowo-wschodnim galerii wykryto kamień odboju, analogiczny do odbojów w bramie głównej. Odbój świadczyłby o przejazdowym charakterze galerii, jakkolwiek posadzka z wapna, a nawet z cegły wydaje się za słaba dla ruchu kołowego. W przejazdowej galerii nie powinno być również progu. Zagadnienie to wymaga jeszcze badań, przede wszystkim wykonania dodatkowych wykopów.

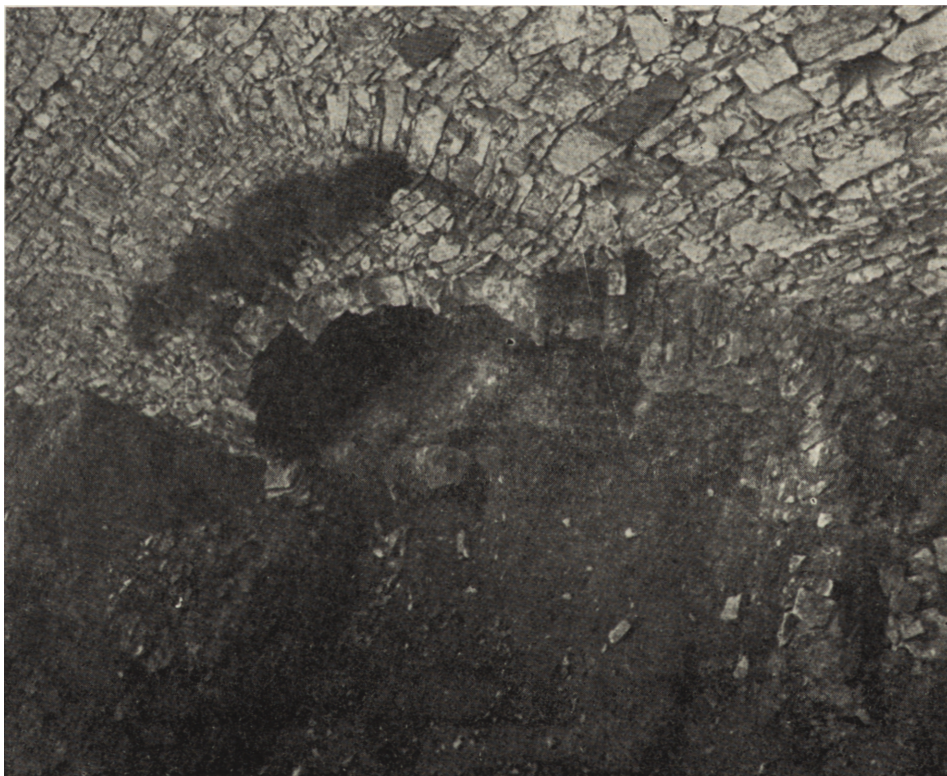
Ryc. 20. Krzyżtopór. Widok z góry reliktyw pomieszczenia pod kurtyną IV—V

Zachowały się niewielkie relikty pomieszczenia przy kuchni IV—V (50 A), były jednak dostateczne dla jego restauracji. Było to pomieszczenie niewysokie (2,57 m), przekryte sklepieniem krzyżowym o oporach schodzących do posadzki. Sklepienie mieściło się pod drogą wałową i zapewne było nią pokryte. Pomieszczenie to, połączone szerokim otworem z kuchnią, tworzyło zapewne aneks kuchenny o przeznaczeniu magazynowym.

Między 50 a 50 A występuje odcinek niestarannie wykonanego muru z rozwarstwieniem poziomym. W obu pomieszczeniach odkryto kilka jeszcze reliktyw murów, świadczących o drugorzędnych przebudowach tego zespołu. Kuchnia nie została w całości wyeksplorowana, dokładne odgruzowanie powinno pozwolić na odczytanie dalszych jej urządzeń.
