Rocznik Muzeum Świętokrzyskiego 9, 331-365

ZBIGNIEW LENTOWICZ

REZYDENCJA TOMASZA ZIELIŃSKIEGO W KIELCACH PRZYCZYNEK DO DZIEJÓW ROMANTYZMU

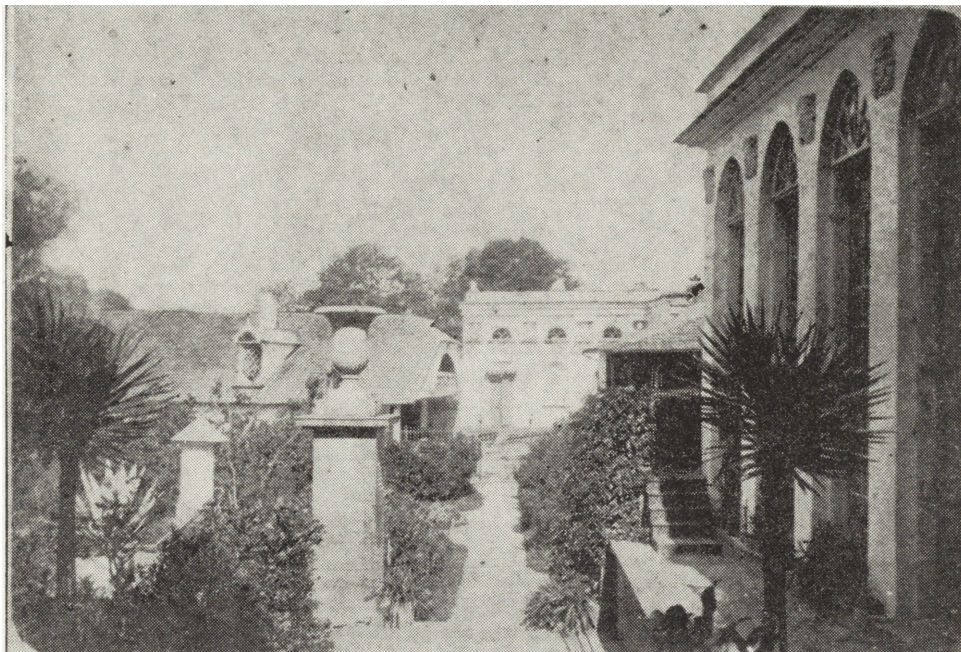
Ryc. 4. Widok posesji od strony wschodniej, stan z drugiej połowy XIX w.

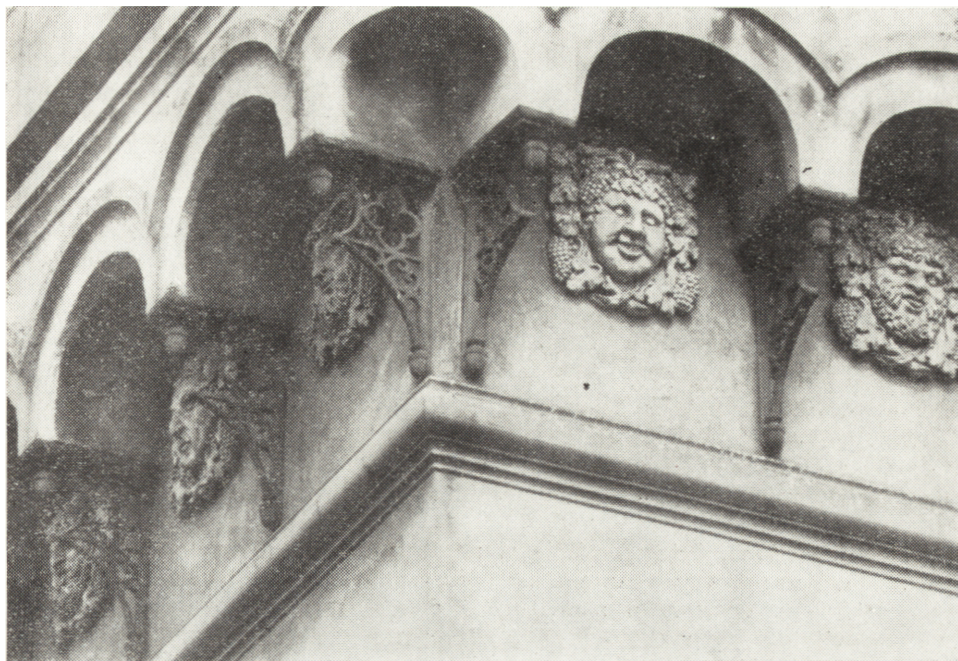
Ryc. 10. Fragment zwieńczenia baszty zachodniej

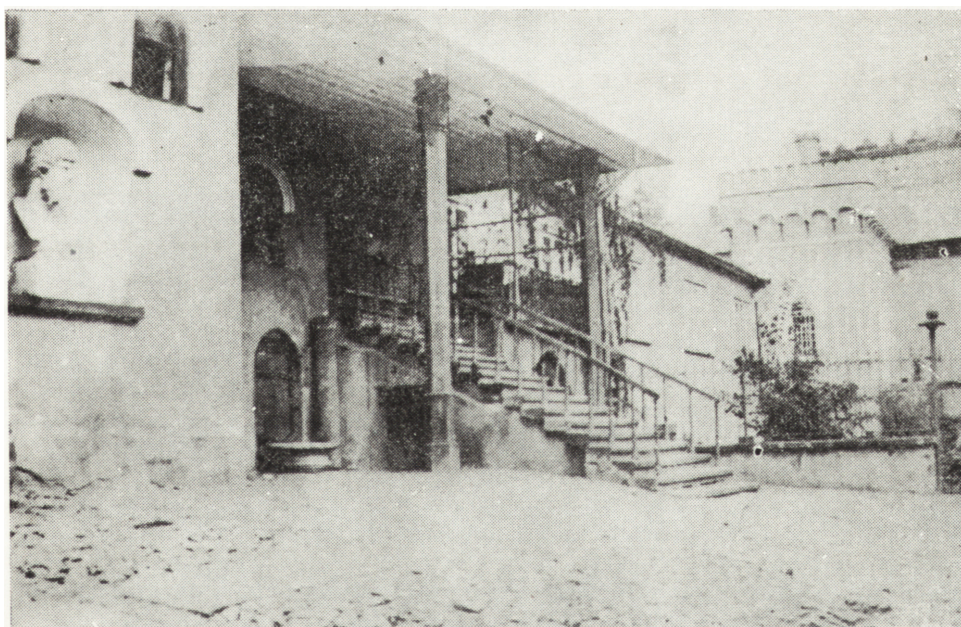
Ryc. 12. Fragment łazienki z tarasem, stan z 1907 r.

Swoje przeznaczenie zmieniła „kloaka” Sucheckiego. Rozbudowana na nieregularnym planie, przeznaczona została na łazienkę, „z wszelkimi przyborami, kotłem i rezerwoarami”. Do łazienki prowadził wąski korytarzyk z tarasu przez drzwi we wschodniej jego ścianie. Jej wnętrze na wysokości drugiej kondygnacji oświetlały małe, neogotyckie okienka. Od strony wschodniej przy łazience uformowany był „balkon... na podmurowaniu z galeryjką żelazną

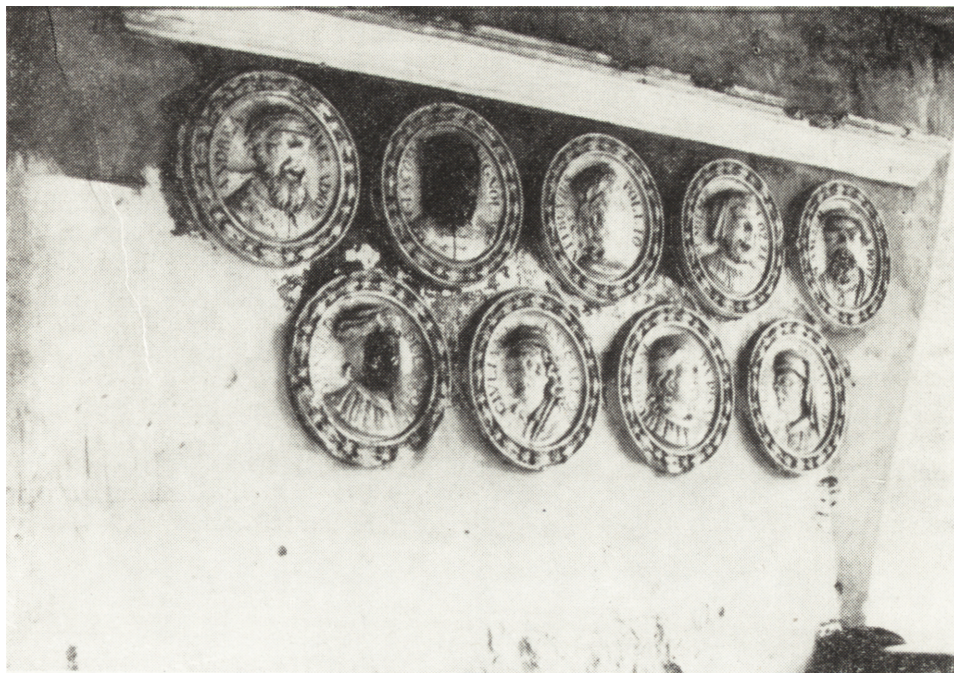
Ryc. 15. Medaliony na ścianie południowej przy tarasie

⁴¹ Medaliony wyobrażają następujących włoskich architektów przeważnie z okresu quattrocenta i cinquecenta: Arnolfo di Cambio, Giovanni Pisano, Filippo Brunelleschi, Giuliano da Sangallo, Michelozzo di Bartolomeo, Michelangelo Buonarroti, Andrea Palladio, Giacorno Barozzi da Vignola.
