Rocznik Wieluński 9, 7-27

## ZABUDOWA GŁÓWNEGO RYNKU STAROMIEJSKIEGO W WIELUNIU W ŚWIETLE ARCHEOLOGICZNYCH BADAŃ RATOWNICZO-SONDAŻOWYCH

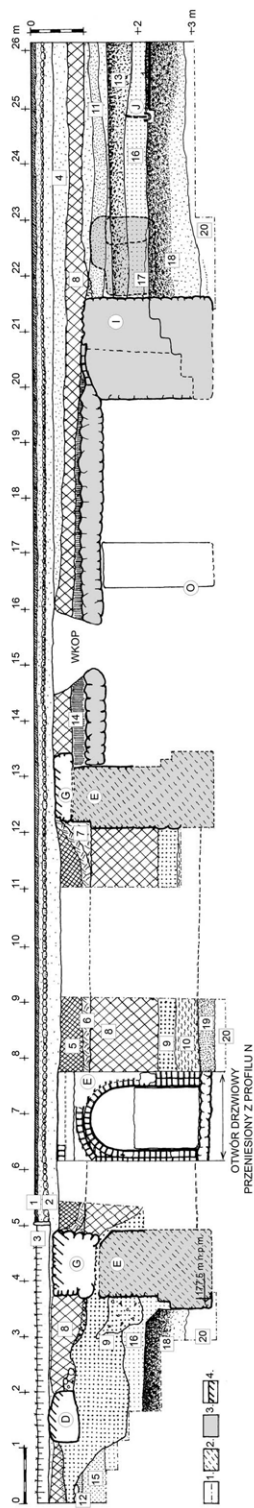
Rys. 2. Profil ściany południowej w wykopie II. 1 – granice wykopu, 2 – mury fazy późnośredniowiecznej, 3 – mury fazy wczesnonowożytnej, 4 – mury fazy późnonowożytnej. Oznaczenia literowe w kwadratach: 1 – płyta z piaskowca na podsypce piaskowej, 2 – bruk z XIX/XX w. na podsypce piaskowej, 3 – próchnica współczesna, 4 – piasek, 5 – gruz z przewagą zaprawy wapiennej, 6 – gruby gruz kamienno-ceglany, 7 – próchnica z drobnym gruzem, 8 – gruz z próchnicą i ceramiką oraz warstwą spalenizny przy profilu wschodnim, 9 – próchnica z okruchami gruzowymi, 10 – wapno, 11 – warstwa jasnego i ciemnego piasku, 12 – bruk z XVI w. na podsypce, 13 – czarniawa próchnica ze spalenizną, 14 – próchnica z drobinami gruzu, 15 – ciemnoszary, warstwowany piasek, 16 – szarobłoty piasek, 17 – piasek z okruchami cegieł, 18 – mierzwa, 19 – czarniawa próchnica, 20 – calec (rys. M. Ignasiak).

Do ściany piwnicy przylegała, jak już wspomniano, warstwa próchnicy z dużą ilością spalenizny w stropie i materiałem wczesnonowożytnym. Warstwa ta rozłożona była nad warstwą szarozółtego piasku bez zabytków. Pod nią znajdowała się mierzwa z konstrukcjami drewnianymi (J) będącymi pozostałościami dwóch pomieszczeń. Ściany pomieszczeń wybudowane były w konstrukcji ramowej. Zastosowano w nich podwaliny z belek drewnianych z wyciętymi rowkami, które pierwotnie były połączone w narożniku słupem dźwigającym dach. Słup ten nie zachował się. Ślady wskazywały, że został usunięty przez wkop z wyższego poziomu, kiedy zapewne przeszkadzał przy rozsypaniu warstwy wyrównawczej. Jedna z podwalin umocniona była kamieniami wapiennymi na glinie. W paży podwalin wsunięte były deski, ułożone poziomo jedna nad drugą na sztorc, tworząc ściany. Można się domyślić, że końce desek również były umieszczone pierwotnie w pionowym słupie. Podłoga wnętrza południowego była moszczona rozsuniętymi dranicami a północnego warstwą patyków i grubszych kawałków drewna. Ściany zachowane były do stropu warstwy wyrównawczej z szarozółtego piasku (rys. 2, fot. 1).

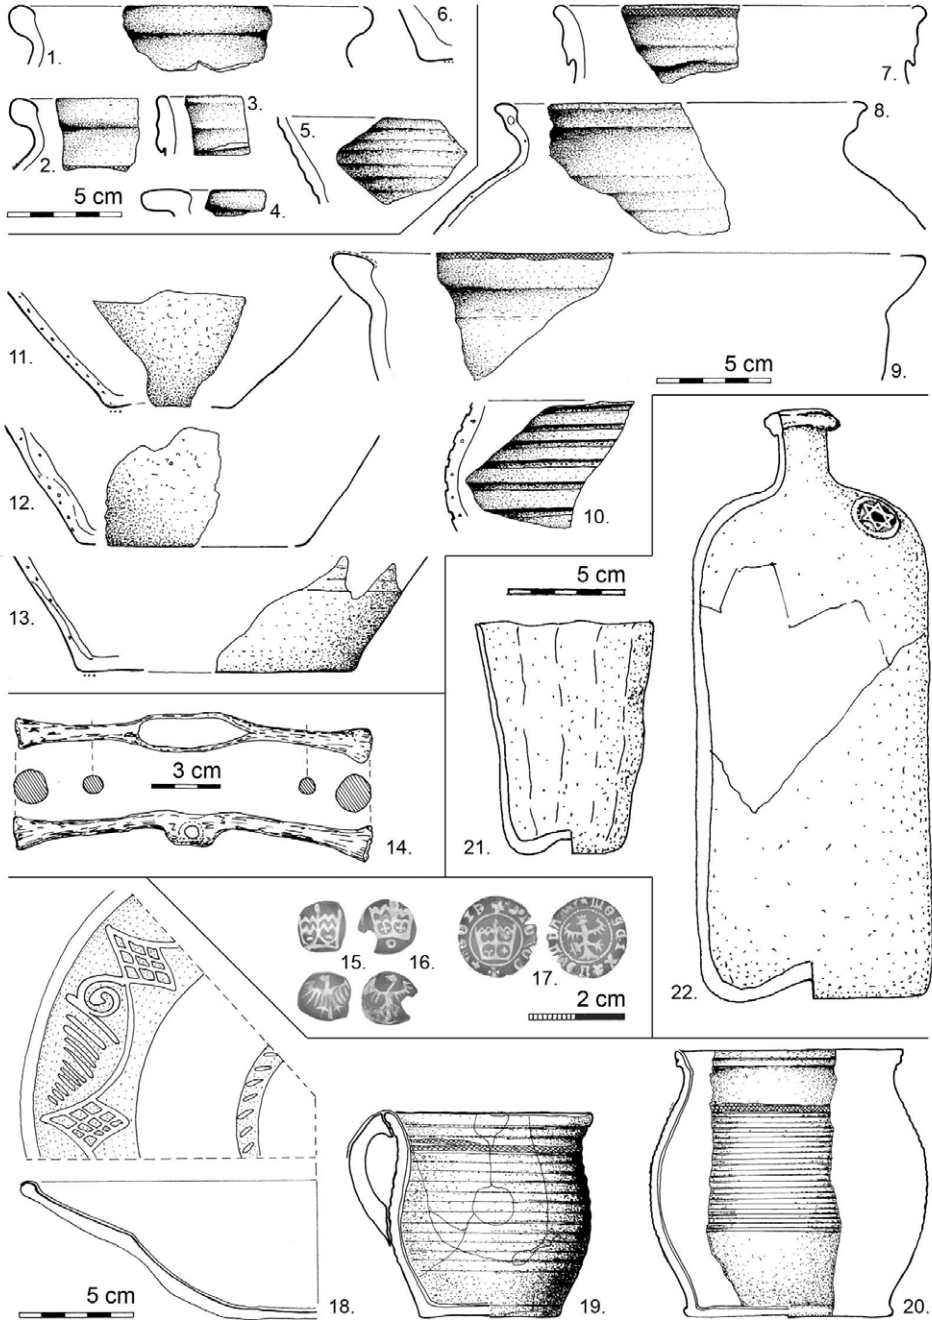
Rys. 3. Przykłady zabytków ruchomych: 1 – 6 ceramika z mierzwy w wykopie I, 7 – 13 ceramika z mierzwy przy kramie w wykopie II, 14 – 17 fragment wędzidła i monety ze sklepienia w wykopie IV, 18 – 20 ceramika z warstwy pod wapnem z piwnicy w wykopie IV, 21 – 21 szkło z zasypiska piwnicy w wykopie V (rys. M. Ignasiak).

W mierzwie przy elementach konstrukcji znaleziono kości zwierzęce (łopatki) i 10 ułamków ceramiki (rys. 3). Były to fragmenty garnków, dzbana i misy, wypalone niestarannie w atmosferze utleniającej. Wylewy garnka i misy o barwach pomarańczowych, wykonane z gliny z domieszką średnioziarnistego piasku, posiadały niewielkie wręby na pokrywki. Wylew dzbana wykonany był z taśmy z okapem i posiadał dookolny malowany pomarańczowo pas. Fragment brzuśca posiadał taśmowate ucho i dookolne łagodnie profilowane wgłębienia. W obu fragmentach wystąpiła domieszka drobno- i średnioziarnistego piasku z poje-

dynczymi grubszymi ziarnami. Jeden fragment brzuśca posiadał dookólne ostro profilowane żłobienia. Trzy fragmenty przydenne z den wklęsłych na podsypce nosiły ślady dolepienia wałków, miały domieszkę tłuczni i barwę kremową lub kremowoszarą. Na podstawie analogii z miasta ceramikę można datować ogólnie na koniec średniowiecza.

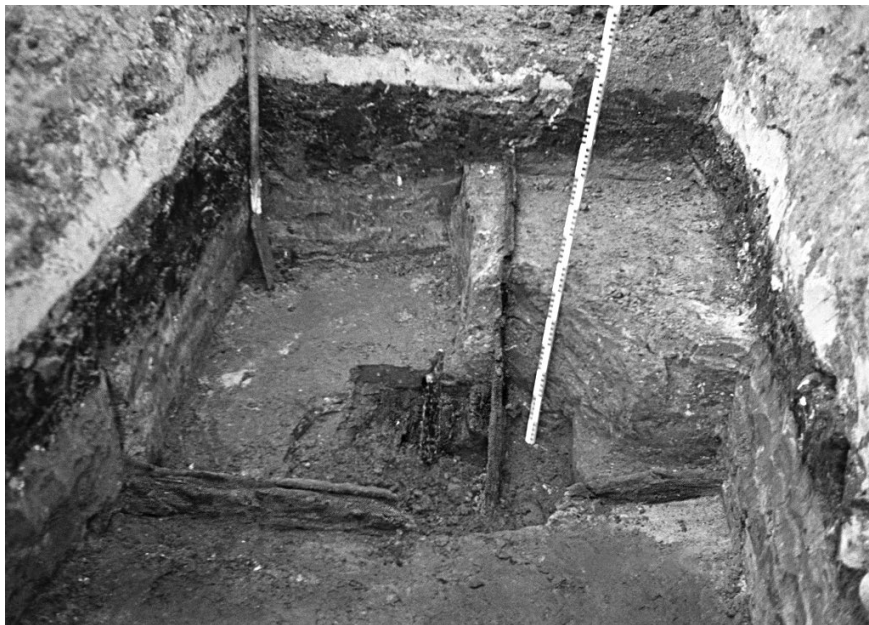
Fot. 1. Wykop II – relikty kramów (fot. M. Ignasiak).

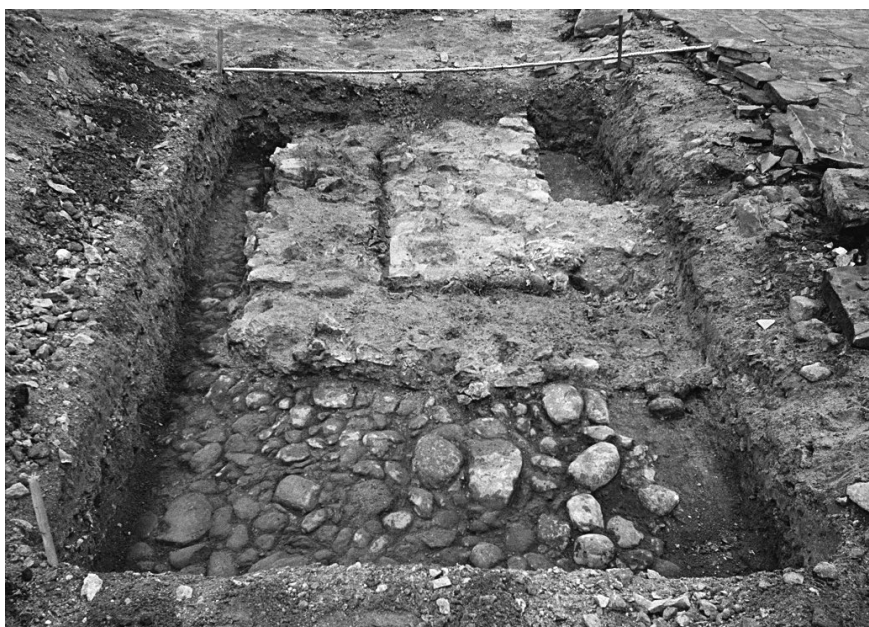
Fot. 2. Narożnik N-E ratusza i bruk z XVI w. w wykopie III (fot. M. Ignasiak).

Wykop ten założono w celu odnalezienia północno-wschodniego narożnika ratusza (rys. 1, fot. 2). Odsłonięto w nim narożnik badanej budowli i bruk kamienny. Badany mur zbudowany był z dwóch rodzajów kamienia wapiennego na zaprawie wapiennej. Powstał prawdopodobnie w dwóch etapach. Wewnętrzny mur z jaśniejszego wapienia (K) z dodatkiem ułamków cegieł wyglądał na starszy, ale nie miał tak spójnej konstrukcji jak najstarsze odkryte mury ratusza. Jego grubość w koronie wynosiła 0,9 m. Od wnętrza przylegała do niego wylewka wapienna, na której znaleziono ceramikę późnonowożytną. Zewnętrzna część narożnika (L) wykonana z ciemniejszego wapienia była słabo spojona, miała grubość ok. 1 m i wchodziła na bruk. Zastaną sytuację stratygraficzną można interpretować na wiele sposobów. Zewnętrzny mur wydaje się być związany z najmłodszą kreacją założenia jako sam narożnik lub narożna przypora budowana w czasie jednej z wielu napraw dokumentowanych w źródłach pisanych XVIII w. Odkrywki nie przegłębiano z powodów technicznych.

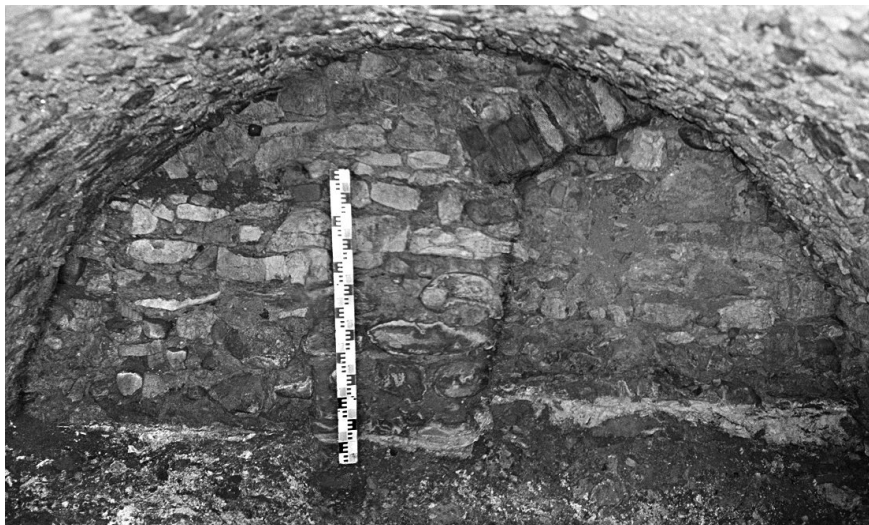
Fot. 3. Wykop IV – starsza wschodnia ściana piwnicy (fot. M. Ignasiak).

Na sklepieniu opisanej piwnicy znaleziono siedem monet jagiellońskich. Były to denary Kazimierza Jagiellończyka i Jana Olbrachta oraz fałszywy półgrosz naśladowający emisję Olbrachta, znaleziony bezpośrednio w zaprawie. Sklepienie było uszkodzone w dwóch miejscach. Przez otwory spenetrowano wewnątrz. W wyniku obserwacji zidentyfikowano w środku wewnętrzną wschodnią starszą ścianę ratusza (P). Ściana ta była wykonana z kamienia wapiennego na zaprawie wapiennej z wstawkami z cegieł o różnych rozmiarach z przedziału 7/9/9,5 cm na 11,5/12 cm na 24/24,5 cm. W części południowej zaobserwowano wnękę (fot. 3).

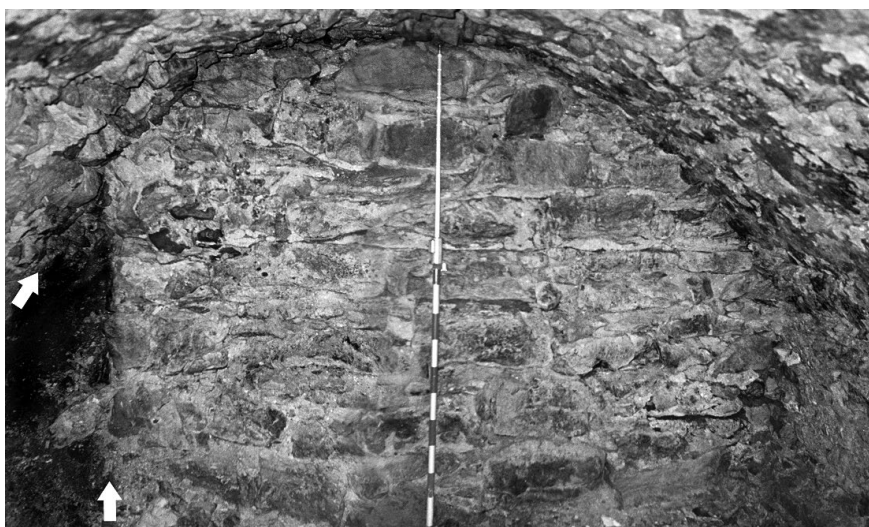
Fot. 4. Wykop V – starsza wschodnia ściana piwnicy, fundament domniemanej wieży, obudowanej sklepieniem (fot. M. Ignasiak).

Mur narożny i sklepienie kolebkowe wykonane były z kamienia wapiennego na zaprawie wapiennej, natomiast otwory wykończone były małą cegłą nowożytną. W ścianie południowej zarejestrowano otwór o szerokości 1,2 m, zasłonięty sklepieniem. Otwór okienny wyprowadzony był w grubości fundamentu, co wskazuje, że było to wysoko umieszczone doświetlenie pomieszczenia piwnicznego. Otwór wejściowy posiadał schody poprowadzone na zewnątrz w murowanej obudowie na poziom bruku datowanego na XVI w. Wysokość wnętrza piwnicy wynosiła ok. 2 m. We wnętrzu zbadano dostępne ściany i stwierdzono, że ściana wschodnia (T) jest starsza i stanowił narożnik samodzielnego budynku, który obudowano odkrytym pomieszczeniem (fot. 4).
