**Wpływ zastosowanego stabilizatora
chemicznego na strukturę gipsowych
spoin murów zabytkowych**

Studia Lednickie 4, 407-420

JANUSZ LEHMANN
Muzeum Pierwszych Piastów na Lednicy
ALINA JARMONTOWICZ
Towarzystwo Opieki nad Zabytkami
RÓŻA KRZYWOBŁOCKA-LAURÓW
Instytut Techniki Budowlanej

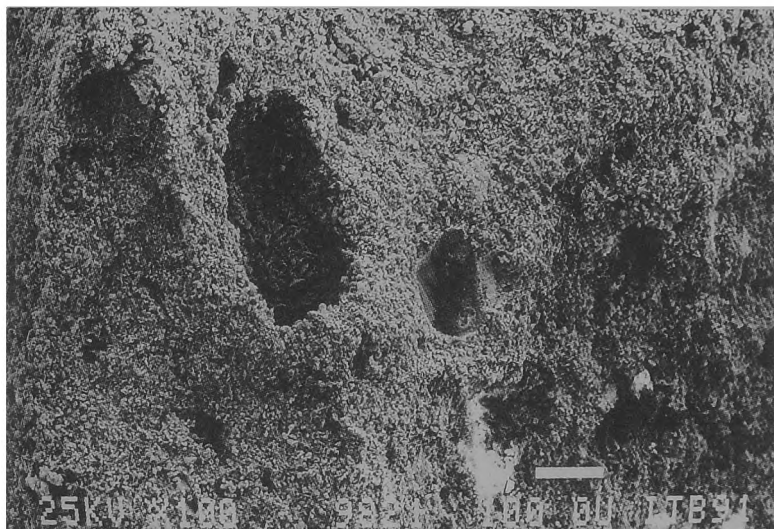
Rys. 5. Posadzka, SEM, powiększenie 100x

Próbka materiału pobranego z posadzki jest silnie porowata.

Pory o nieregularnych kształtach, często owalnych, rys. 5. We wnętrzu porów widoczna jest krystalizacja. Mikrostruktura próbki jest wyraźnie krystaliczna, dominujące wymiary ziarn - zawierają się w granicach od 5 do 10 μm, w porach są znacznie większe, rys. 6. Powierzchnia kryształów jest wyraźnie zmieniona, pokryta drobnymi utworami, rys. 7.
