Surowce skalne romańskiej kolegiaty w Kruszwicy

Studia Lednickie 8, 275-282

SUROWCE SKALNE ROMAŃSKIEJ KOLEGIATY W KRUSZWICY

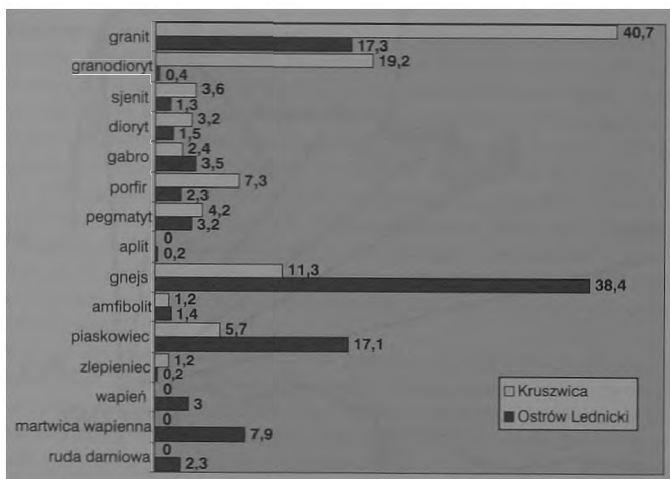
Ryc. 12. Porównanie procentowego udziału poszczególnych rodzajów skał w reprezentatywnej próbie ciosów kolegiaty w Kruszewicy oraz Ostrowa Lednickiego

Opierając się na badaniach petroarcheologicznych wykonanych na innych obiektach środkowej i wschodniej Wielkopolski można zauważyć niekiedy istotne różnice. W porównaniu np. z wczesnośredniowieczną budowlą na Ostrowie Lednickim (Skoczyła, 1990) kolegiata w Kruszewicy wyróżnia się chociażby brakiem martwicy wapiennej oraz rudy darniowej (ryc. 12). Warto zwrócić uwagę też na różnice udziału dominujących grup skał w obu porównywanych obiektach. Granitoidy w Kruszewicy stanowią główny budulec (59,9% wśród eratyków), natomiast na Ostrowie Lednickim niecałe 10%. Analiza wykazała znaczną różnicę w udziale gnejsu, który w ostrowskiej świątyni wyraźnie dominuje (38,4%), wobec zaledwie 11,3% udziału w kolegiacie kruszewickiej.

- Fig. 11 – Sandstone portal in south transept with a traces of medieval knight's axes.
- Fig. 12 – Content (%) of particular types of stones in total amount of building material in wall fragments in Kruszwica and Ostrów Lednicki.

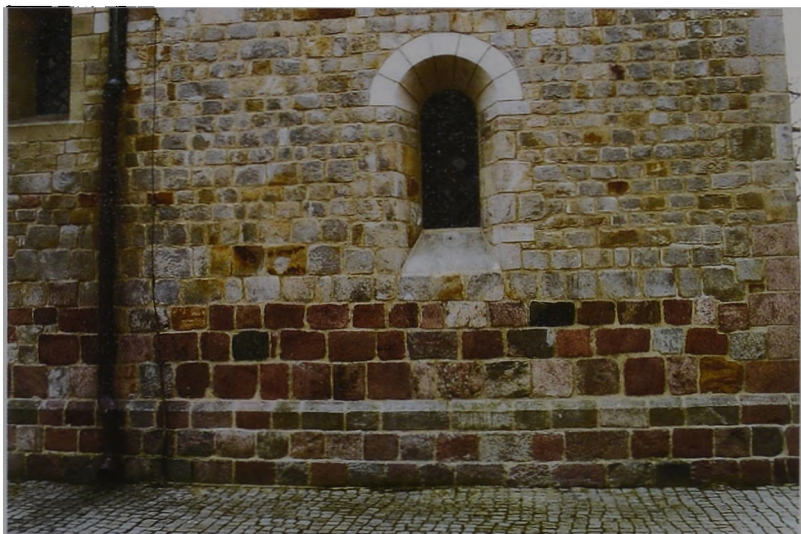
Ryc. 2. Ciosy z glazów eratycznych oraz powyżej ciosy piaskowcowe. Rekonstrukcja otworu okiennego z piaskowca magurskiego z Osielca. (ściana południowa kolegiaty)

Lico ścian obiektu tworzą ciosy prostopadłościennne o wymiarach 25–50 cm długości i 22–28 cm wysokości oraz odpowiednio 15–20 cm, ułożone w wątku „petit appareil” w warstwach o wysokości 12–18 cm. Ciosy ścian elewacji północnej, południowej i zachodniej do wysokości około 2,5–4 m wykonane zostały głównie z głazów narzutowych (ryc. 2). W masywie wschodnim eratyki wykorzystano w budowie cokołu, około 0,5 m od powierzchni terenu (ryc. 3). Głazy narzutowe, z których zostały wykonane ciosy, biorąc pod uwagę ich obecne wymiary, musiały mieć średnicę co najmniej 1 m. Ściany absyd zbudowane są z ciosów piaskowcowych o większych wymiarach 40–50 cm. Szacunkowa proporcja ilości ciosów narzutowych do piaskowcowych w całym obiekcie wynosi 1:1, wyłączając piaskowcowe filary wewnątrz świątyni.

- Fig. 1 – South-east view of church in Kruszwica.
- Fig. 2 – South wall with an erratic and sandstone building materials. Reconstructed window was made with a sandstone from Osielec.

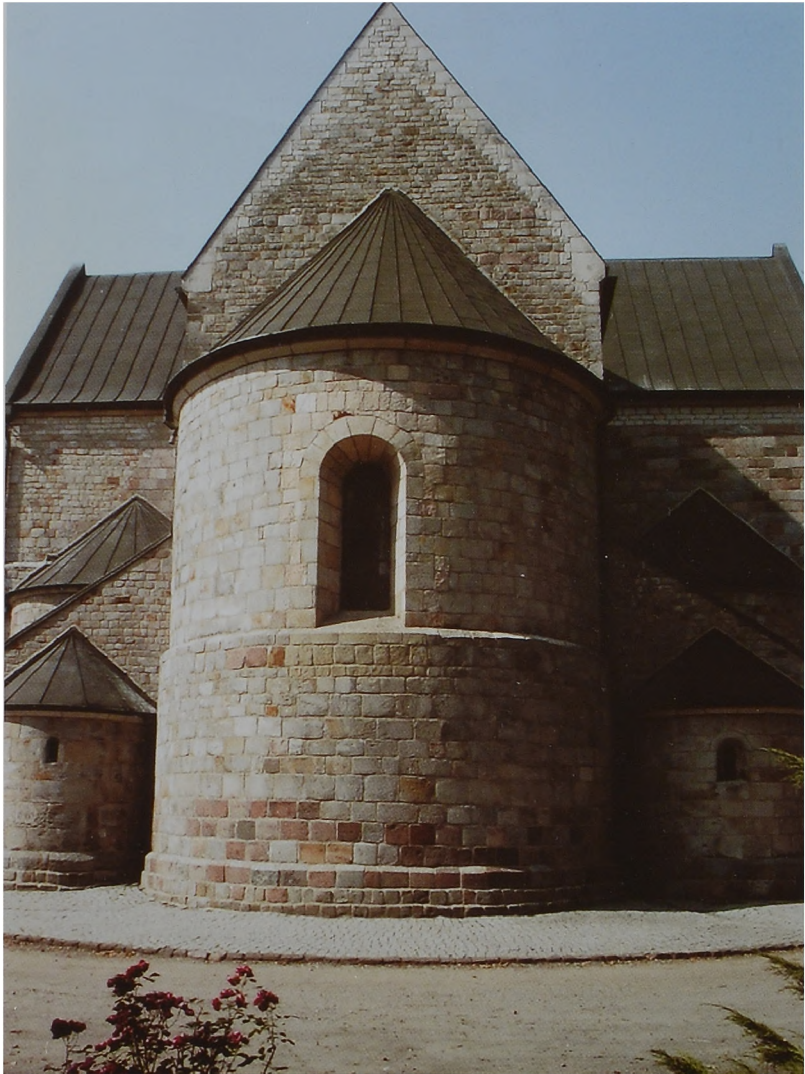
Ryc. 3. Masyw wschodni z pięcioma absydami zbudowanymi z ciosów piaskowcowych

- Fig. 3 – East part of church with apses – sandstone.
- Fig. 4 – Kinds of working in sandstone: oblique cutting – left, darting – right (pillar inside a church).

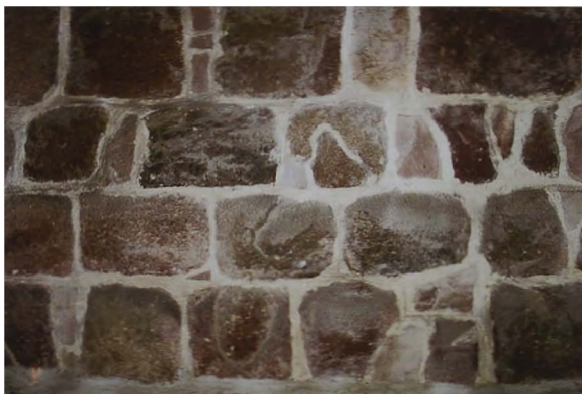
Ryc. 5. Słabo opracowane gązły narzutowe w północnej ścianie wewnątrz kolegiaty

Wszystkie bloki elewacji zewnętrznych oraz wspomniane filary zostały precyzyjnie opracowane, a powierzchnie filarów groszkowane lub ukośnie nacinane (ryc. 4). Inaczej wyglądają lica ścian wewnętrznych obiektu. Zostały one słabo opracowane a większe nierówności w ciosach uzupełnione zaprawą (ryc. 5). Być może pierwotnie pokrywał je tynk. Materiał eratyczny wykorzystany został również w sklepieniach absyd wykonanych z drobnych, nie obrabianych kamieni i okrzesków zalanych obficie zaprawą (ryc. 6).

- Fig. 5 – Wall inside a church – erratic material with poor, coarse surface.
- Fig. 6 – Apse's vault made from small stone material with mortar.
- Fig. 7 – Content (%) of particular types of stones in total amount of building material in wall fragments and erratic material in field.

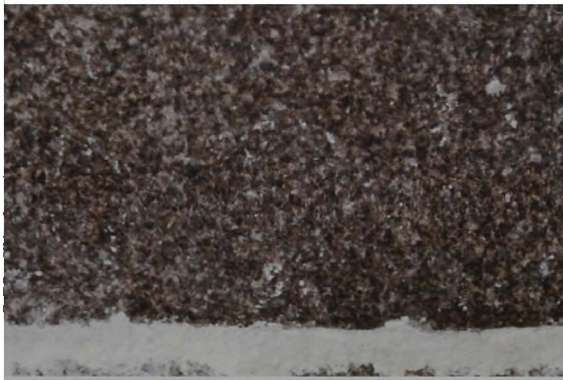
Ryc. 8. Granodioryt: a – glaz narzutowy, b – cios w kolegiacie, c – obraz z mikroskopu polaryzacyjnego przy pojedynczym nikolu, d – obraz z mikroskopu polaryzacyjnego przy skrzyżowanych nikolach (c i d – powiększenie 25x)

Granitoidy wykazują duże zróżnicowanie w składzie mineralnym. Stosunek skaleni alkalicznych do plagioklazów stanowił podstawę wydzielenia w tej grupie skał granitu i granodiorytu. Rozpoznanie w pierwszej fazie oparte na barwie skaleni i stopnia ich zwietrzzenia znalazło potwierdzenie w analizie obrazu mikroskopowego płytek cienkich. Dominującym składnikiem granitu, nadającym mu barwę białawoszarą do jasnoróżowej, są skaleni alkaliczne, między innymi mikroklin, w których zauważyć można liczne peryty. Obok nich, ale już w mniejszej ilości (10–25%), występują plagioklasy, przeważnie zbliżone polisyntetycznie. Procentowa zawartość kwarcu w granitach wynosi średnio 40% i jest to najwyższa wartość wśród wszystkich granitoidów. Obok skaleni i kwarcu występuje biotyt oraz podrzędnie żyłki piroksenowe. Granodioryty wyróżniają się charakterystycznym ciemnoczerwonym kolorem (ryc. 8 a, b, c, d). Widoczne makroskopowo ciemne obszary („plamki”) o średnicy do 0,5 cm to tak zwane opa, czyli enklawy wzbogacone w tlenki żelaza (być może hematyt?), pochodzące prawdopodobnie z rozpadu biotyty. Właśnie związkami żelaza zabarwione są na czerwono plagioklasy, które stanowią do 60% objętości skały, a ich wielkość wynosi około 1,5 cm. Kwarc, podobnie jak w granicie, tworzy fenokryształy, przy czym w obrazie mikroskopowym zauważyć można na granicach kryształów myrmekity oraz miejscami widoczne są przejawy procesu argilityzacji.

- Fig. 8 – Granodiorite: a – erratic stone, b – building material in wall, c – microscopic view 1N, d – microscopic view XN (c and d – enlargement 25x).

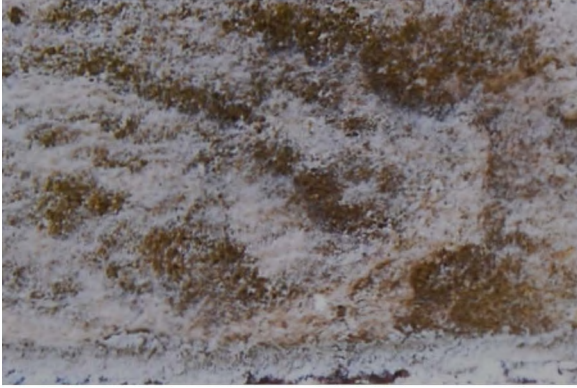
Ryc. 9. Piaskowiec kwarcytowy:
a – cios w kolegiacie,
b – obraz z mikroskopu polaryzacyjnego przy pojedynczym nikolu,
c – obraz z mikroskopu polaryzacyjnego przy skrzyżowanych nikolach
(b i c – powiększenie 50x)

Kolejnym surowcem skalnym, któremu poświęcono wiele uwagi, jest jasnokremowy piaskowiec (ryc. 9 a, b, c). Ponad 95% objętości skały stanowi kwarc, tworzący ziarna głównie automorficzne, średnioobtoczone. Według klasyfikacji Pettijohna należy on do arenitów kwarcowych równoziarnistych o spoiwie krzemionkowym. Do przeprowadzenia szczegółowych badań petrograficznych posłużyły zniszczone ciosy usunięte przy renowacji kościoła, a obecnie znajdujące się w jego bezpośrednim sąsiedztwie. Ze względu na znaczną ilość tej skały pochodzenie eratyczne, poza kilkoma ciosami z piaskowca szarego, zostało

- Fig. 9 – Sandstone: a – building material in wall, b – microscopic view 1N, c – microscopic view XN (b and c – enlargement 50x).
- Fig. 10 – Reconstruction of transport directions of sandstone from medieval quarry in Brzeźno near Konin after J. Skoczyła 1994 with supplement – M. Mrozek.

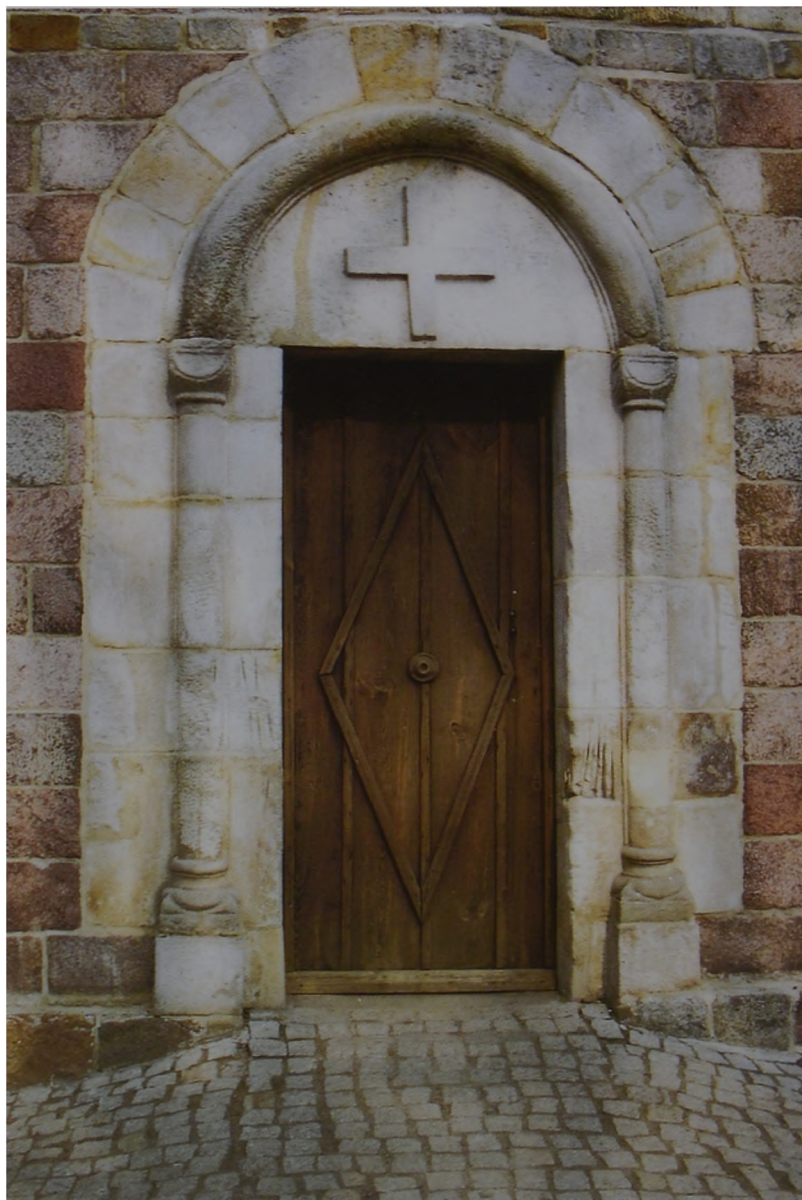
Ryc. 11. Piaskowcowy portal południowy transeptu z widocznymi śladami ostrzei toporów rycerzy średniowiecznych na wysokości ok. 1 m n.p.t.

Nie tylko przy budowie ścian, lecz również w 3 portalach ściany południowej został wykorzystany piaskowiec z okolic Konina. Elementy te zostały wmurowane i zlicowane z murem obwodowym prawdopodobnie w pierwszej połowie XII wieku. Detal architektoniczny był odkłuwany z większych bloków, na których na wysokości około 1 metra n.p.t zachowały się ślady ostrzenia toporów rycerskich z czasów średniowiecznych (ryc. 11).
