Budownictwo murowane - czyli problem z autentycznością, technologią i stereotypami w polskich muzeach na wolnym powietrzu

Studia Lednickie 9, 133-143

BUDOWNICTWO MUROWANE - CZYLI PROBLEM Z AUTENTYCZNOŚCIĄ, TECHNOLOGIĄ I STEREOTYPAMI W POLSKICH MUZEACH NA WOLNYM POWIETRZU

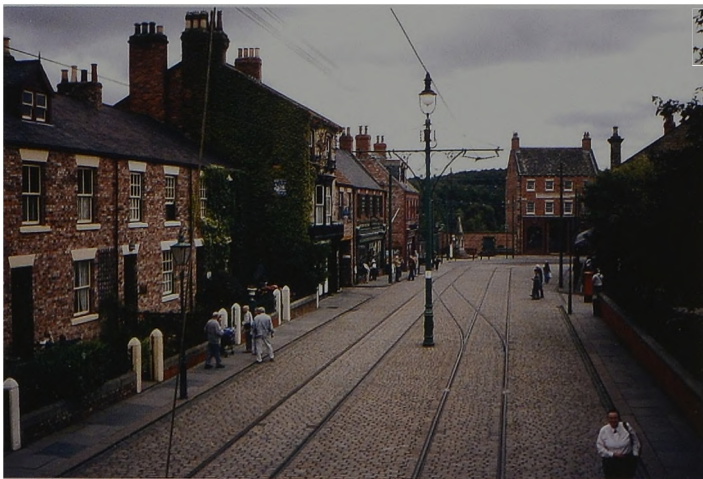
Ryc. 1 Fragment zrekonstruowanej ulicy wraz z zabudową miejską charakterystyczną dla północno-wschodniej Anglii w Muzeum na Wolnym Powietrzu w Beamish (The North of England Open Air Museum Beamish), (fot. A. Pelczyk 2003).

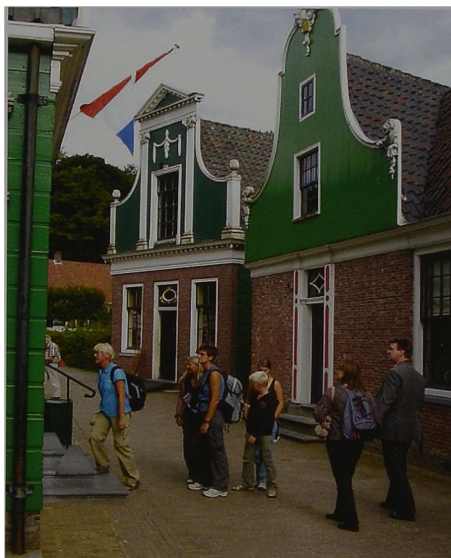
Ryc. 2 Fragment ekspozycji kultury miejskiej w Muzeum na Wolnym Powietrzu w Arnhem (Nederlands Openluchtmuseum), (fot. A. Pelczyk 2007)

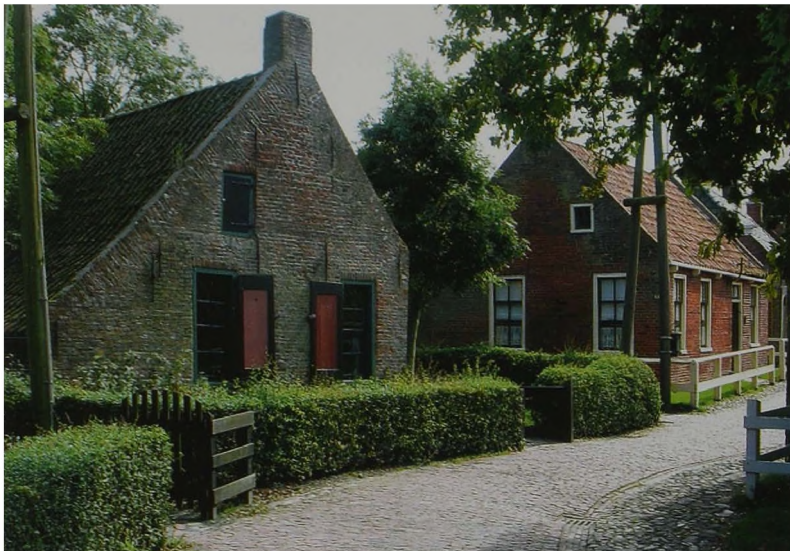
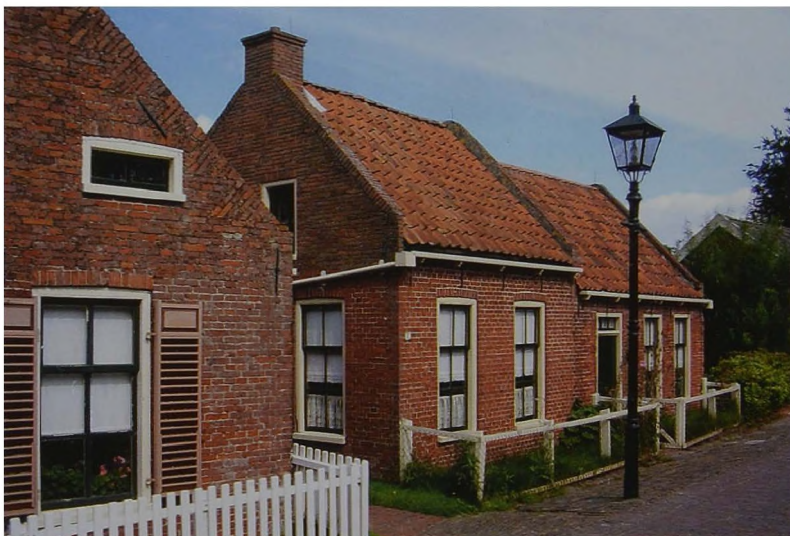
Ryc. 3 a,b Fragment ceglanej zabudowy w Muzeum na Wolnym Powietrzu w Enkhuizen (Zuiderzeemuseum), (fot. A. Pelczyk 2007)

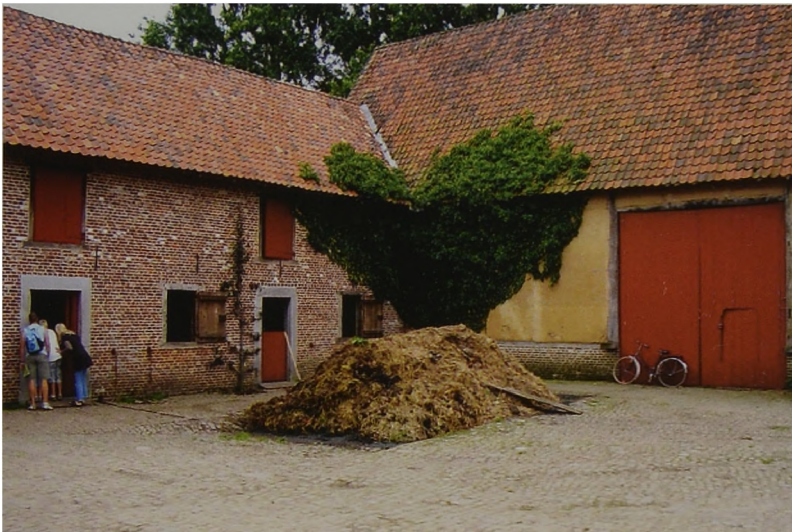
Ryc. 4. Fragment czworobocznej zagrody z Sint- Truiden- Bernisse w Muzeum na Wolnym Powietrzu w Bokrijck (Het Domein Bokrijck), (fot. A. Pelczyk 2007)

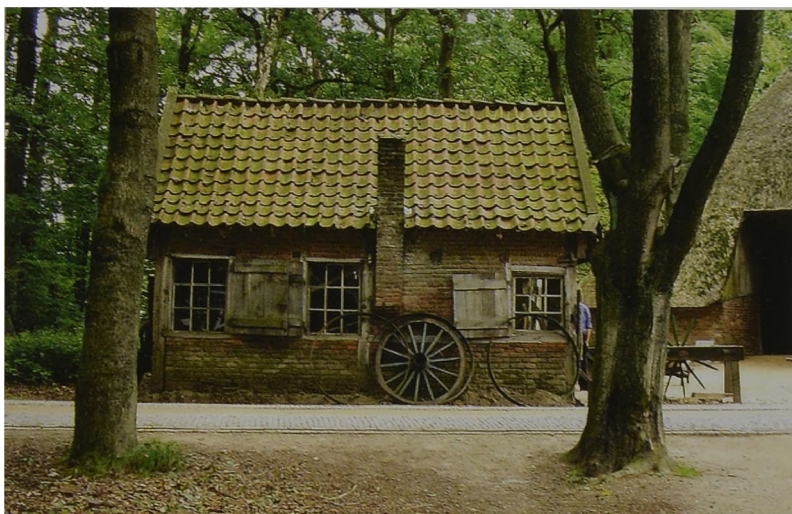
Ryc. 5. Warsztat kołodzieja z Woold, gm Winterswijk, prow Geldria. Rozebrany w 1942 r. i w tym samym roku złożony w Muzeum na Wolnym Powietrzu w Arnhem (Nederlands Openluchtmuseum), (fot. A. Pelczyk 2007).

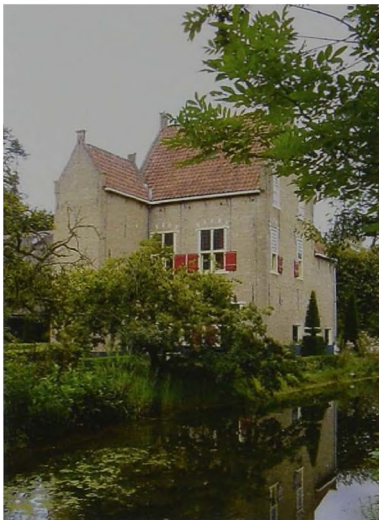
Ryc. 6 Budynek mieszkalny w obejściu bogatego gospodarstwa z Oud-Beijerland. Muzeum na Wolnym Powietrzu w Arnheim (Nederlands Openluchtmuseu), (fot. A. Pelczyk 2007)

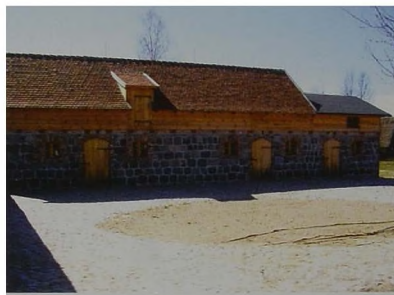
Ryc. 7a Budynek inwentarski z Czmej Dąbrowy - ściana frontowa, Muzeum Kaszubski Park Etnograficzny we Wdzydzach Kiszewskich, fot. A. Pelczyk 2007.

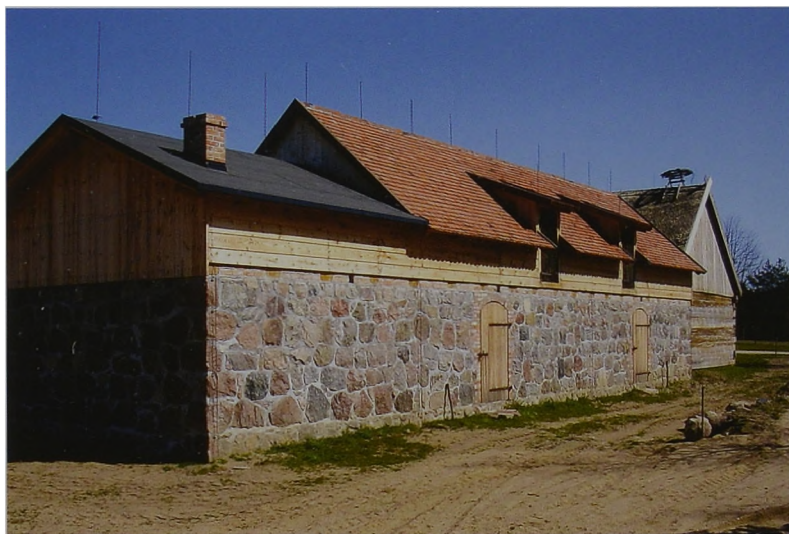
Ryc. 7b Budynek inwentarski z Czmej Dąbrowy - ściana tylna, Muzeum Kaszubski Park Etnograficzny we Wdzydzach Kiszewskich, fot. A. Pelczyk 2007.

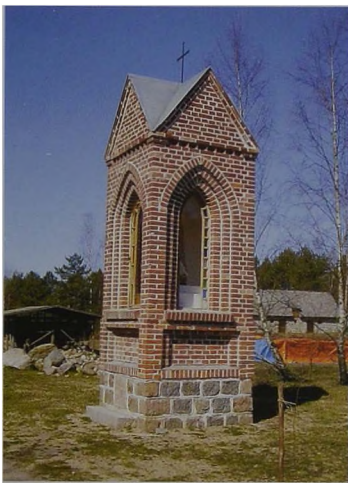
Ryc. 8 Kapliczka z Puzdrowa. Muzeum, Park Etnograficzny we Wdzydzach Kiszewskich (fot. A. Pełczyk 2007)

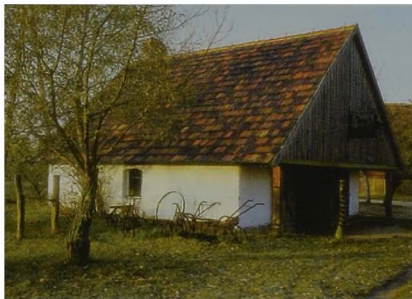
Ryc. 9 Kuźnia ze Skrzetusza wzniesiona z gliny zmieszanej z wrzosem. Wielkopolski Park Etnograficzny w Dziekanowicach (fot. Zb. Wielgosz 2003)

- Abb 8. Kleine Kapelle aus Puzdrowo. Museum – Kaschubischer Ethnographischer Park in Wdzydze Kiszewskie (Photo: A. Pelczyk 2007)
- Abb 9. Schmiede aus dem mit Heidekraut vermischem Lehm aus Skrzetusz. Großpolnischer Ethnographischer Park in Dziekanowice (Photo: Zb. Wielgosz 2003)

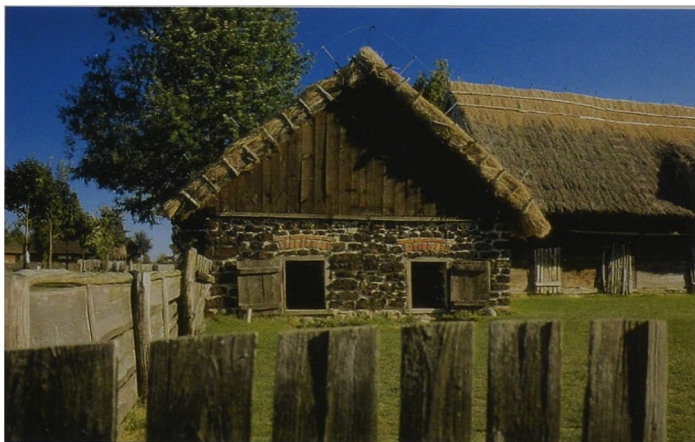
Ryc. 10 Piwnica z Końskiej Wsi wzniesiona z rudy darniowej spojonej zaprawą wapienno-piaskową. Wielkopolski Park Etnograficzny w Dziekanowicach (fot. Zb. Wielgosz 2003)

- Abb 10. Keller aus Końska Wieś, gebaut aus Raseneisenerz, das mit Kalk-Sandmörtel verbunden war. Großpolnischer Ethnographischer Park in Dziekanowice (Photo: Zb. Wielgosz 2003)

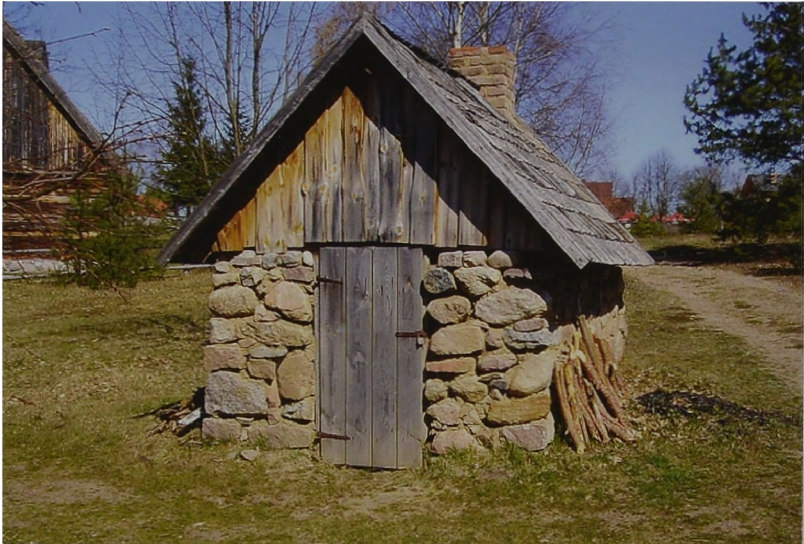
Ryc. 11 Piec chlebowy przy zagrodzie z Trzebnia. Muzeum - Kaszubski Park Etnograficzny we Wdzydzach Kiszewskich. (fot. A. Pielczyk 2007)

- Abb 11. Backofen beim Hof aus Trzebuń. Museum – Kaschubischer Ethnographischer Park in Wdzydze Kiszewskie (Photo: A. Pelczyk 2007)
- Abb 12. Inventargebäude aus Szopa. Museum – Kaschubischer Ethnographischer Park in Wdzydze Kiszewskie (Photo: A. Pelczyk 2007)

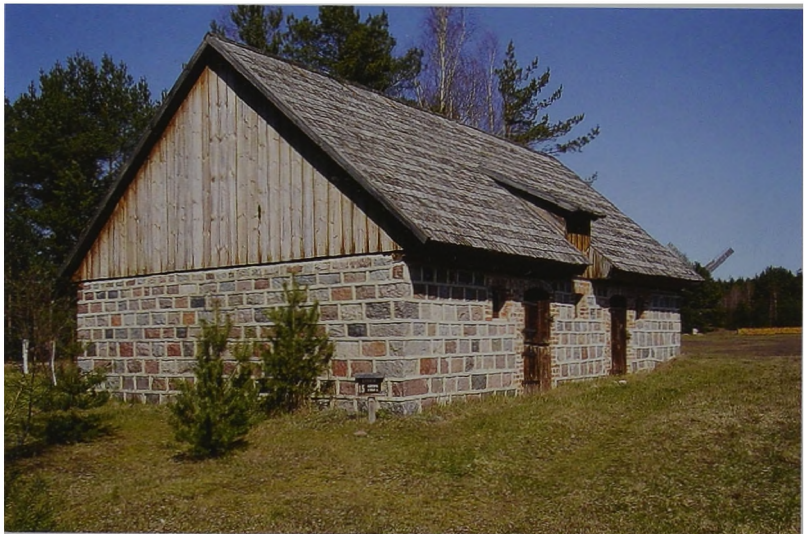
Ryc. 12 Budynek inwentarski z Szopy. Muzeum- Kaszubski Park Etnograficzny we Wdzydzach Kiszewskich, (fot. A. Pielczyk 2007)

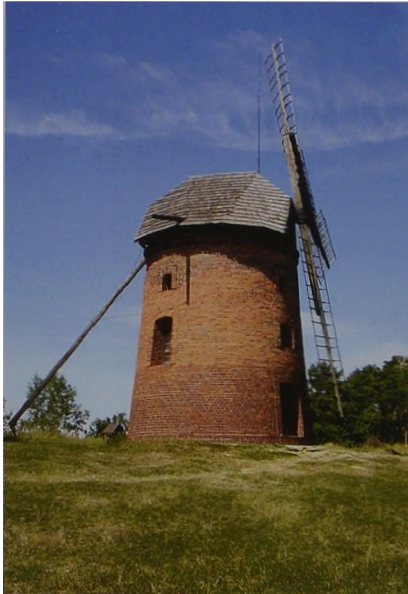
Ryc. 13 Wiatrak typu holender z Trzuskoskołonia. Wielkopolski Park Etnograficzny w Dzikanowicach, (fot. A. Pelczyk 2006)

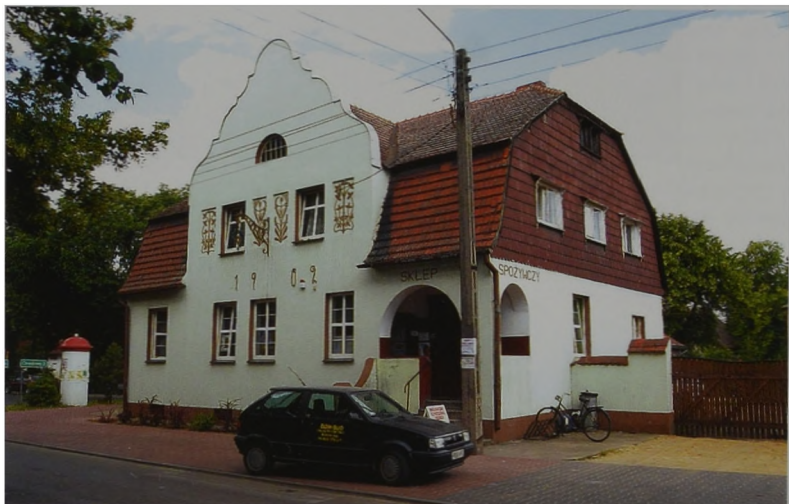
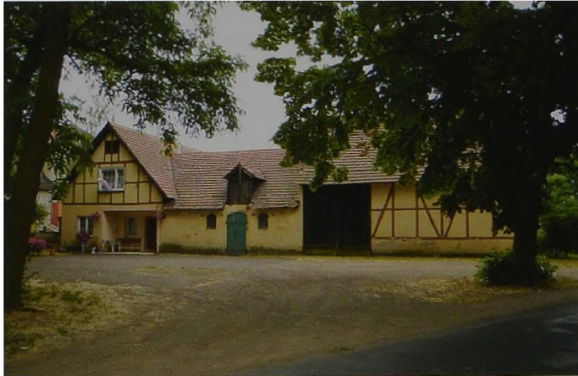
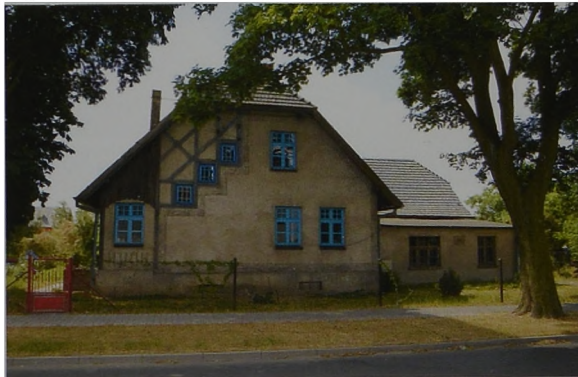
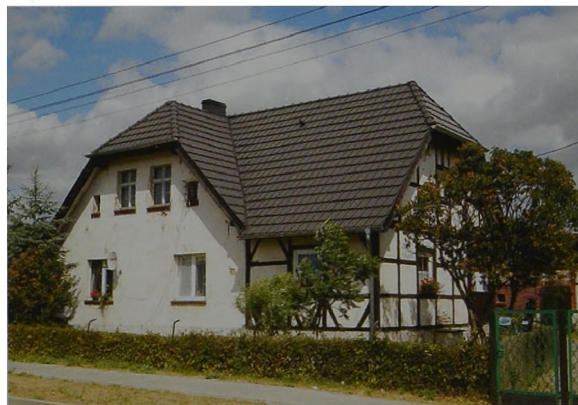
Ryc. 14 a, b, c, d Przykłady budownictwa murowanego we wsi Gołęczewo (pow. poznański), w latach 1901-1918 wzorcowej wsi niemieckiej: a) dawna karczma; b) zagroda szeregową: budynek mieszkalny, chlew, stodoła; c) budynek mieszkalny, d) budynek mieszkalny, (fot. A. Pelczyk 2008)

¹² Tę tezę doskonale potwierdza historia wsi Gołęczewo (pow. poznański, gm. Suchy Las), którą w 1901 roku Pruska Komisja Kolonizacyjna odkupiła od polskiego właściciela Zygmunta Błociszewskiego po to by stworzyć tu wzorcowa wieś niemiecką. W latach 1902-1905 we wsi pobudowano kilkadziesiąt gospodarstw chłopskich oraz budynków użyteczności publicznej (szkoła, karczma, kaplica, dworzec, warsztaty rzemieślnicze) wzorowanych na budownictwie z odległych landów niemieckich, które zostały zagospodarowane przez sprowadzonych tu z głębi Niemiec osadników wyznania ewangelickiego.
