Rekonstrukcja portalu kościoła podominikańskiego w Poznaniu

Ochrona Zabytków 18/4 (71), 35-42

REKONSTRUKCJA PORTALU KOŚCIOŁA PODOMINIKAŃSKIEGO W POZNANIU

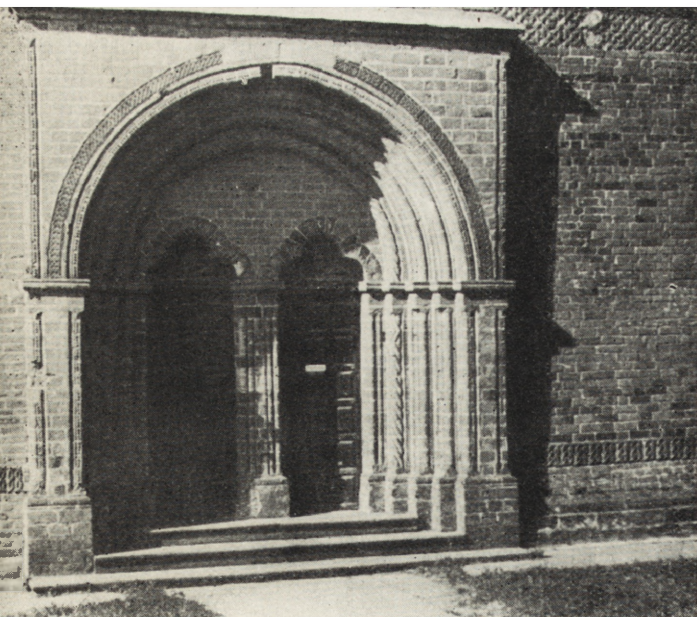
7. Poznań. Kościół poddominikański, uzupełnianie lewego boku występu portalowego (górną widoczne zachowane naroże) (fot. autor)

7. Poznań. Église post-dominicaine. Complètement du côté gauche de la saillie du portail (l'angle conservé visible en haut)
