Problemy konstrukcyjno-konserwatorskie w kompleksie "Emir Kurkumas" w Kairze

Ochrona Zabytków 27/2 (105), 103-115

PROBLEMY KONSTRUKCYJNO-KONSERWATORSKIE W KOMPLEKSIE „EMIR KURKUMAS” W KAIRZE

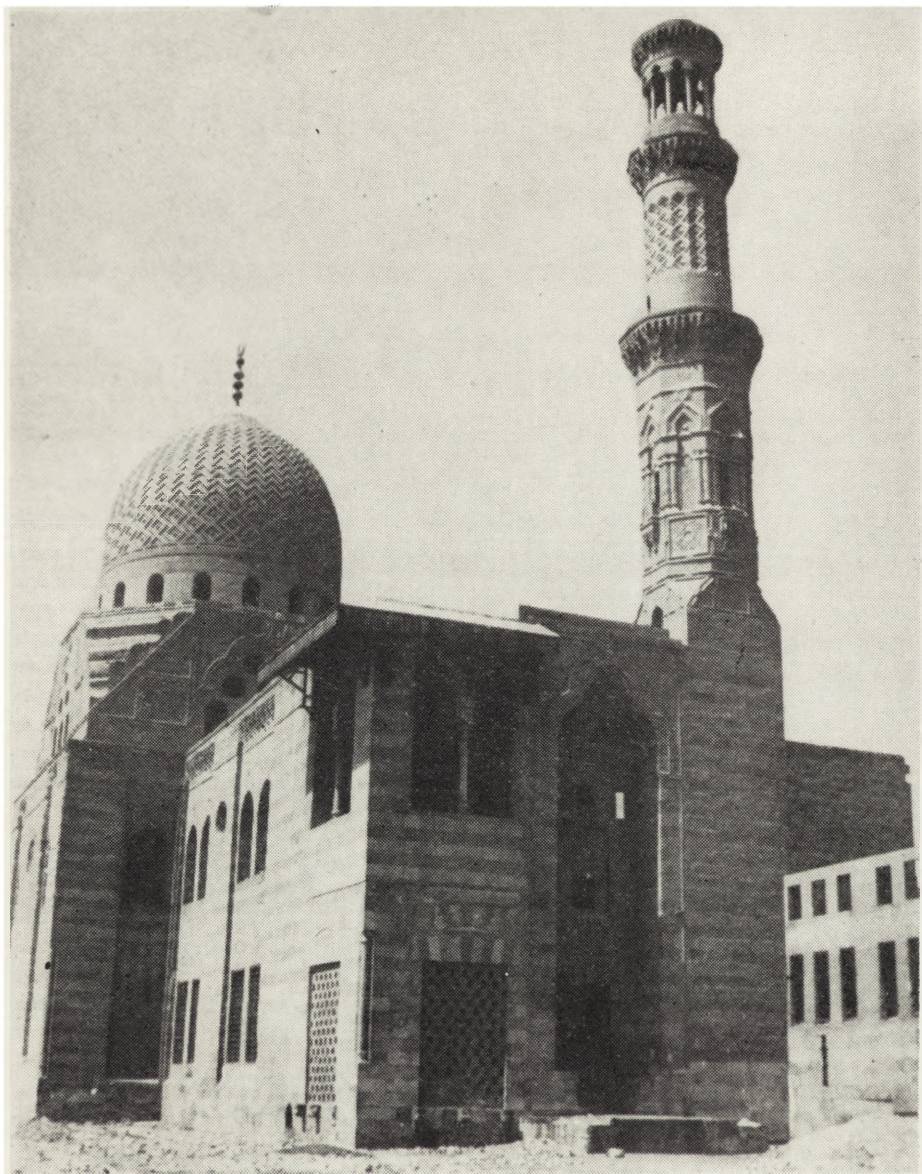
1. Kair, „Emir Kurkumas”; widok ogólny od strony południowo-wschodniej (fot. A. Misiorowski, 1972)

1. Cairo, architectural complex of „Ameer Qurqumas”: general view from the south-east

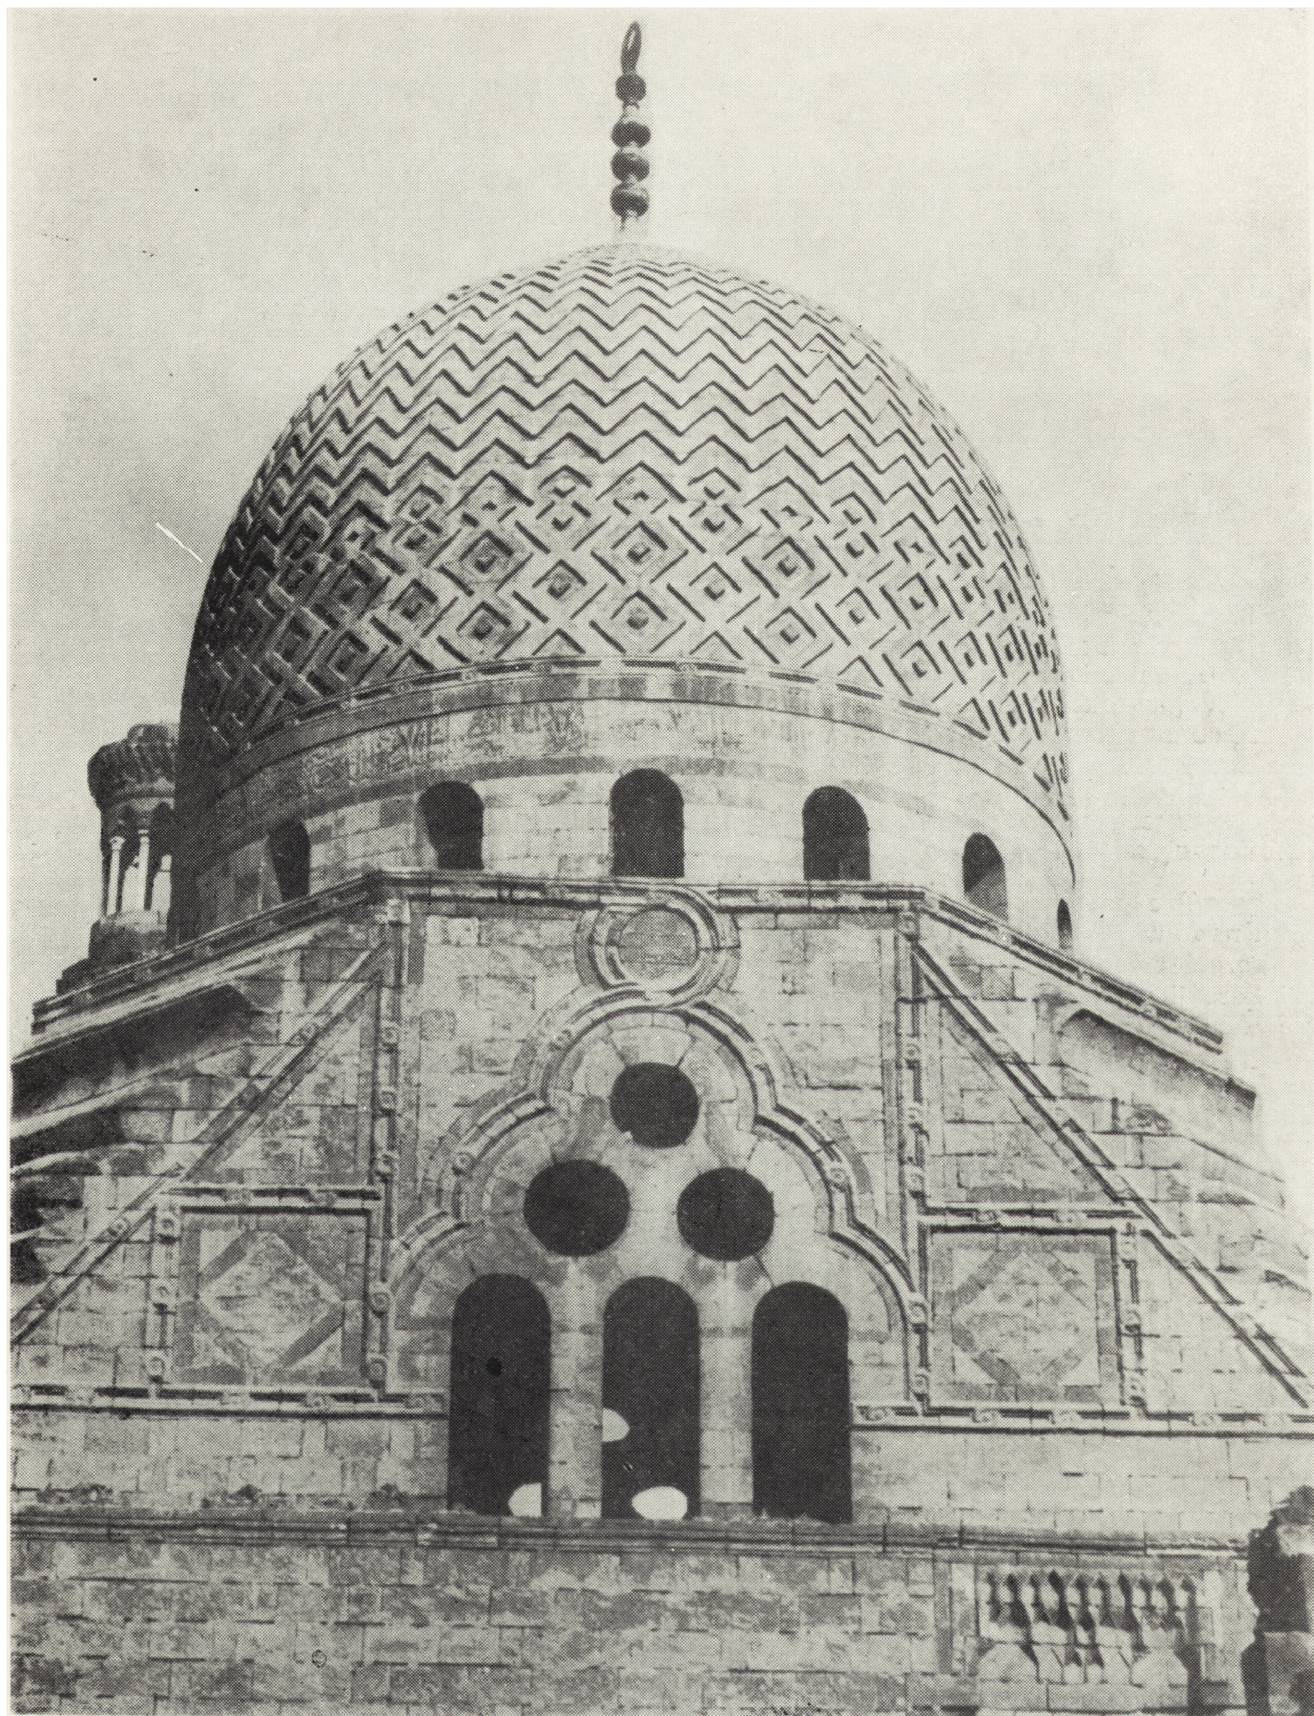
2. Kair „Emir Kurkumas”; kopuła, tambur i nakrywy pendentywów nad mauzoleum (fot. A. Misorowski, 1972)
2. Cairo, architectural complex of “Ameer Qurqumas”: the dome, the drum and the covers of pendentives above the mausoleum

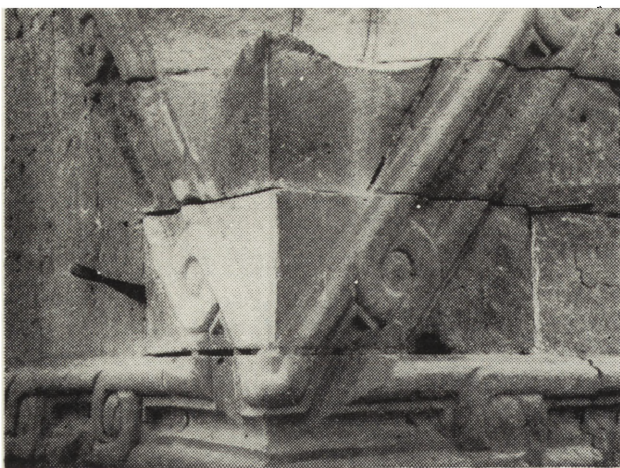
3. Kair, „Emir Kurkumas”; narożnik nakrywy pendentywu (fot. A. Misiowski, 1972)

3. Cairo, architectural complex of “Ameer Qurqumas”: a quoin of the pendentive cover

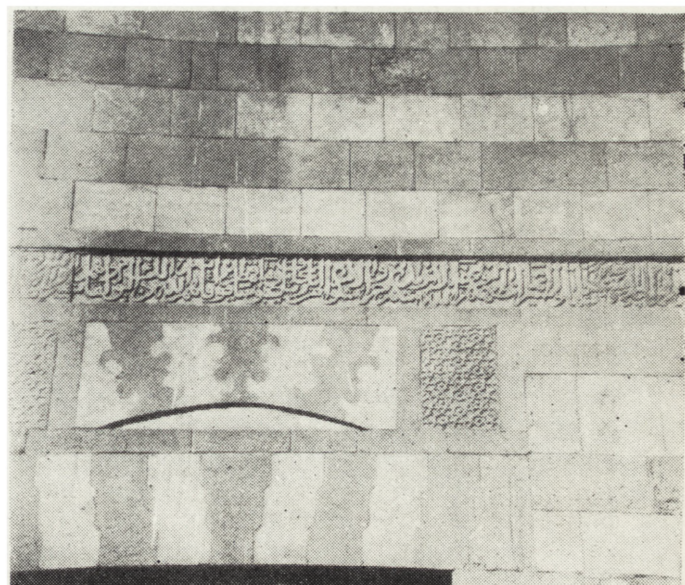
8. Kair, „Emir Kurkumas”; fragment progu w meczecie. Widoczne szczątki okładziny kamiennej (fot. A. Misiowski, 1972)

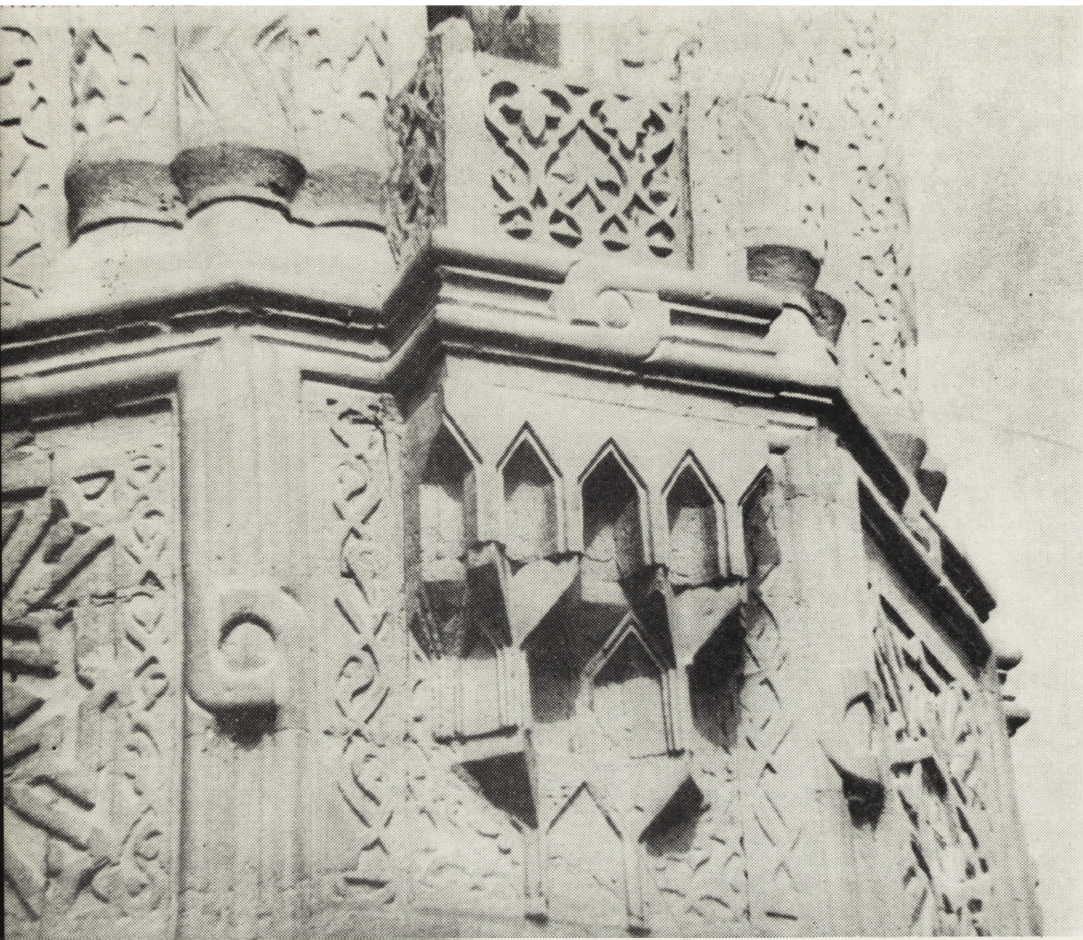
Minaret — jest w dobrym stanie. Bogata dekoracja, podobnie jak to miało miejsce przy kopule mauzoleum, zmusiła wykonawców do dużej staranności w czasie prac budowlanych. W obecnym obiekcie zauważa się tylko niewielkie, miejscowe ubytki kamienia, drobne zwiędzenia zaprawy oraz brak kilku elemen-

11. Kair, „Emir Kurkumas”; fragment dekoracji minaretu (fot. A. Misiorowski, 1973)

11. Cairo, architectural complex of “Ameer Qurqumas”: fragment of minaret ornaments
