# Lucjan Czubieli

## Odbudowa i konserwacja zabytków Fromborka w latach 1969-1975

Ochrona Zabytków 35/1-2 (136-137), 117-124

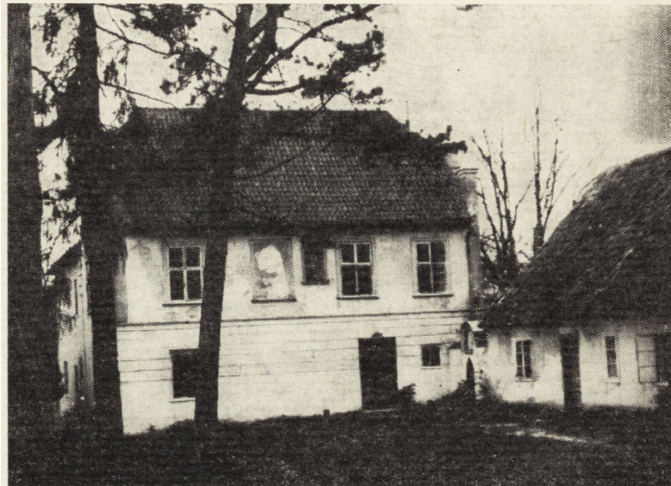
4. Frombork, kuria Św. Michała (fot. L. Czubieli)

W czasie prac budowlano-konserwatorskich w 1971 r. w trakcie dokonywania rozbiórek przegniłych elementów drewnianych, powstałych na skutek licznych zacieków i mocnych zawilgoceń, odsłonięto w kurii malowane stropy. Pierwsze deski stropowe zostały odsłonięte w sali narożnej pierwszego piętra. Po usunięciu podsufitki wykonanej z trzciny i zaprawy wapiennej odsłonił się strop drewniany oraz belki. Zarówno belki, jak i deski stropu były zamalowane pobiałą wapienną. W miejscach ubytków pobiałą widoczne były fragmenty kompozycji malarskiej. Deski przylegające bezpośrednio do ściany miały brzegi zbutwiałe, drewno uszkodzone, widoczne ślady pleśni i grzyba. Mimo znacznego zniszczenia drewna, biorąc pod uwagę dużą wartość artystyczną polichromii zdecydowano, że odkrywane drewniane stropy winny być zakonser-

we instalacje, położono nowe tynki, podłogi oraz osadzono stolarkę okienną i drzwiową. Poddano zabiegom konserwacyjnym zachowane sztukaterie i boazerię w części wschodniej. Prace te finansował Wojewódzki Komitet Kultury Fizycznej i Turystyki, wykonawcą było PP PKZ.
