Problematyka robót konserwatorskich na przykładzie kamieniczek przy ul. Floriańskiej w Krakowie

Ochrona Zabytków 36/1-2 (140-141), 89-100

PROBLEMATYKA ROBÓT KONSERWATORSKICH NA PRZYKŁADZIE KAMIENICZEK PRZY UL. FLORIAŃSKIEJ W KRAKOWIE

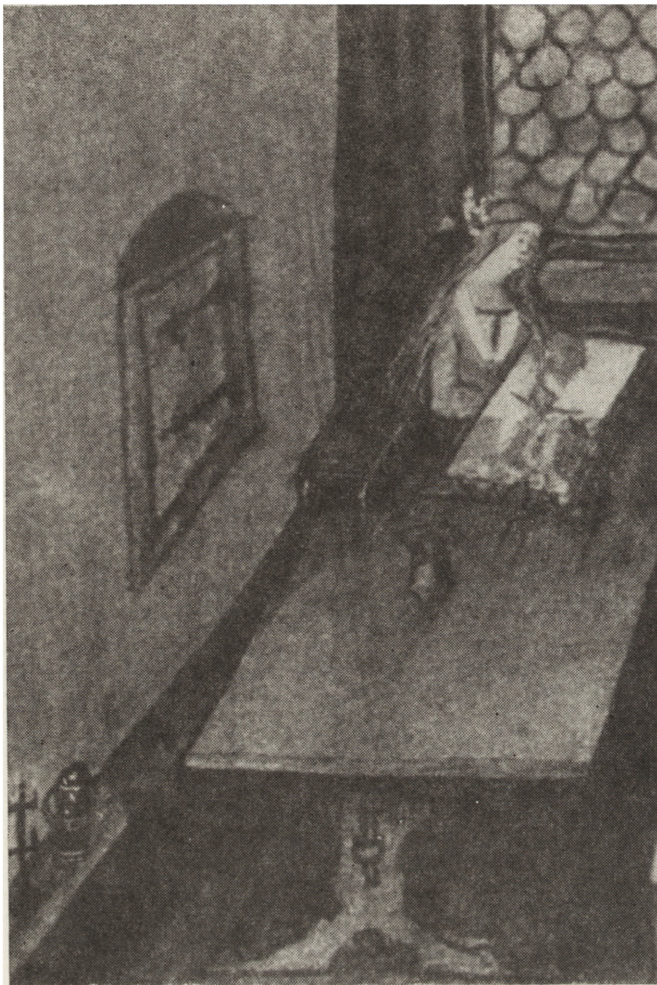
16. Fragment miniatury z krakowskiego Kodeksu Baltazara Behema przedstawiającej wnętrze warsztatu kuszownika. Widoczna jest almaria z drzwiczkami. Na podstawie tej ilustracji zrekonstruowano drzwiczki wszystkich almarii w omawianym domu

16. Detail of the miniature of Cracow Code of Baltazar Behem (ca 1515) depicting the interiors of the workshop of crossbow maker; to be seen — almaria with doors; basing on this illustration the doors of all almarias in this specific building have been reconstructed
