Rewaloryzacja pałacu w Dobrzycy : opis wybranych badań i prac konstrukcyjnych

Ochrona Zabytków 50/1, 30-38

REWALORYZACJA PAŁACU W DOBRZYCY — OPIS WYBRANYCH BADAŃ I PRAC KONSTRUKCYJNYCH

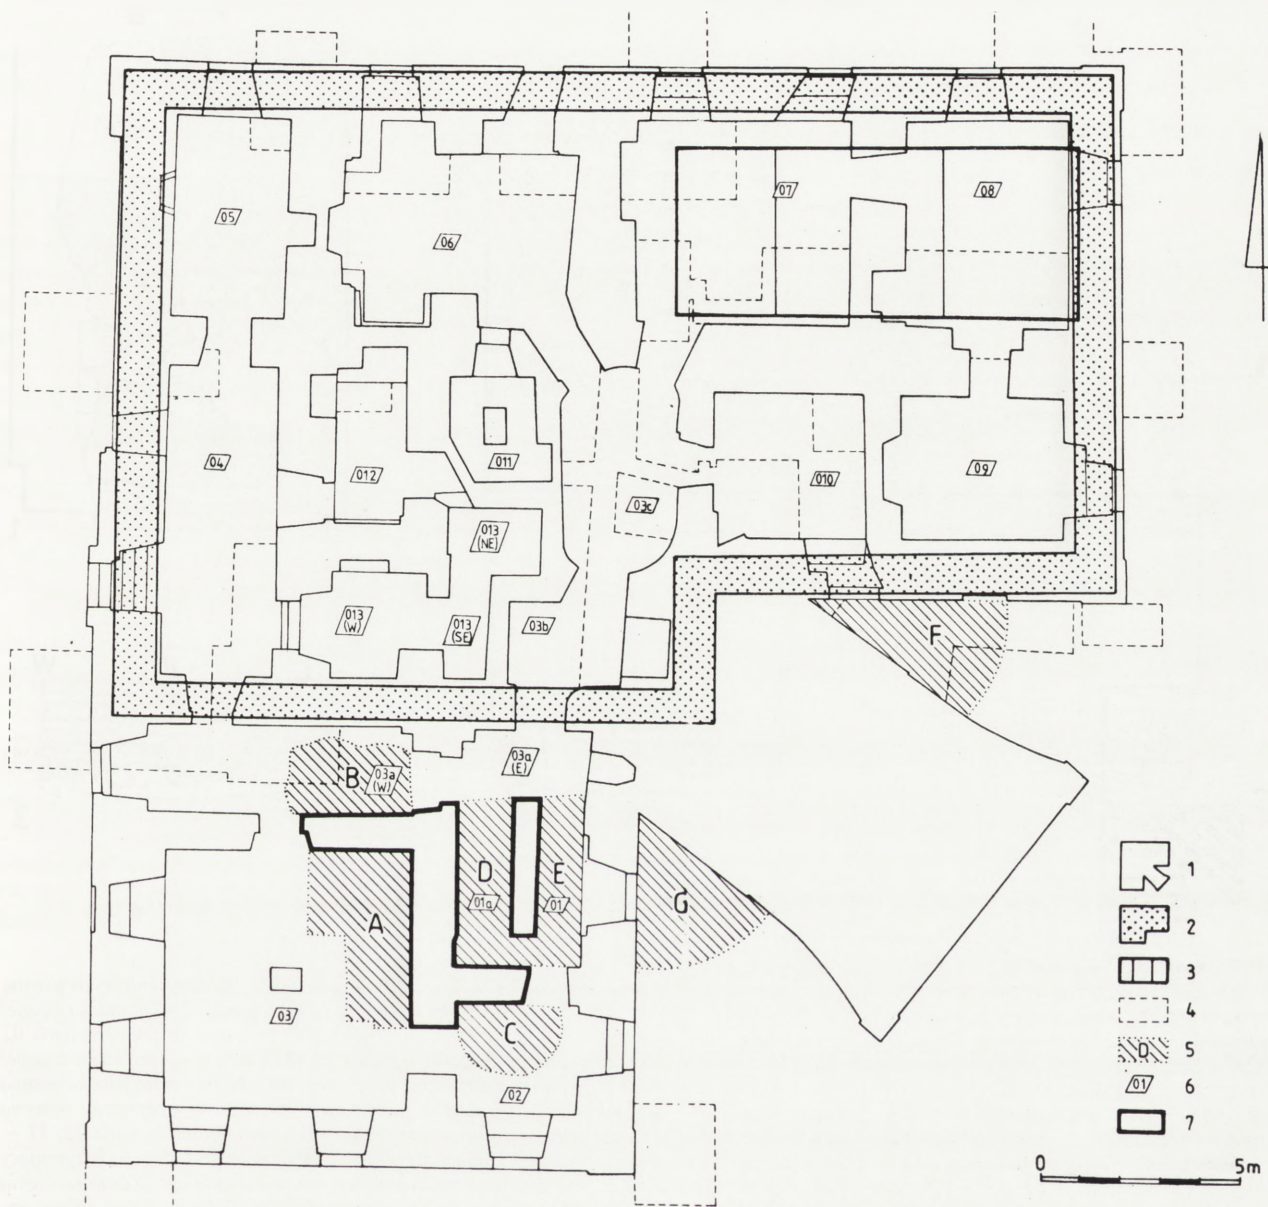
2. Pałac w Dobrzycy, rzut piwnic. Lokalizacja wykopów budowlanych A–G. Oprac. P. Wawrzyniak. 1 — zasięg budynku po 1799 r. — stan na 31 XII 1995, 2 — zasięg budynku po 1 poł. XVII w., 3 — zasięg dworu drewnianego z lat 1430–1550, 4 — lokalizacja wykopów archeologicznych z lat 1989–1991, 5 — lokalizacja wykopów budowlanych z lat 1993–1994, 6 — numeracja pomieszczeń, 7 — lokalizacja murów klatki schodowej

Fundamenty ścian nośnych pałacu posadowione są w sposób niejednorodny. Większość ścian stoi na głębokich kamiennych fundamentach. Wyjątek stanowią ściany przy głównej klatce schodowej (il. 2), które

posadowione były płytko, tuż pod poziomem posadzki. Skutkiem takiego posadowienia jest ich osiadanie, co powoduje zarysowania ścian wyższych kondygnacji, deformacje polichromii na ścianach, deformacje stolarki drzwiowej oraz znaczne deformacje stropu, głównie w sali balowej i w pomieszczeniach sąsiednich. Nierównomierne osiadanie tego stropu na skutek osia-

dania ściany wynosi około 13,7 cm. Należało zatem wzmocnić ściany źle posadowione oraz wykonać nowe fundamenty pod nimi.

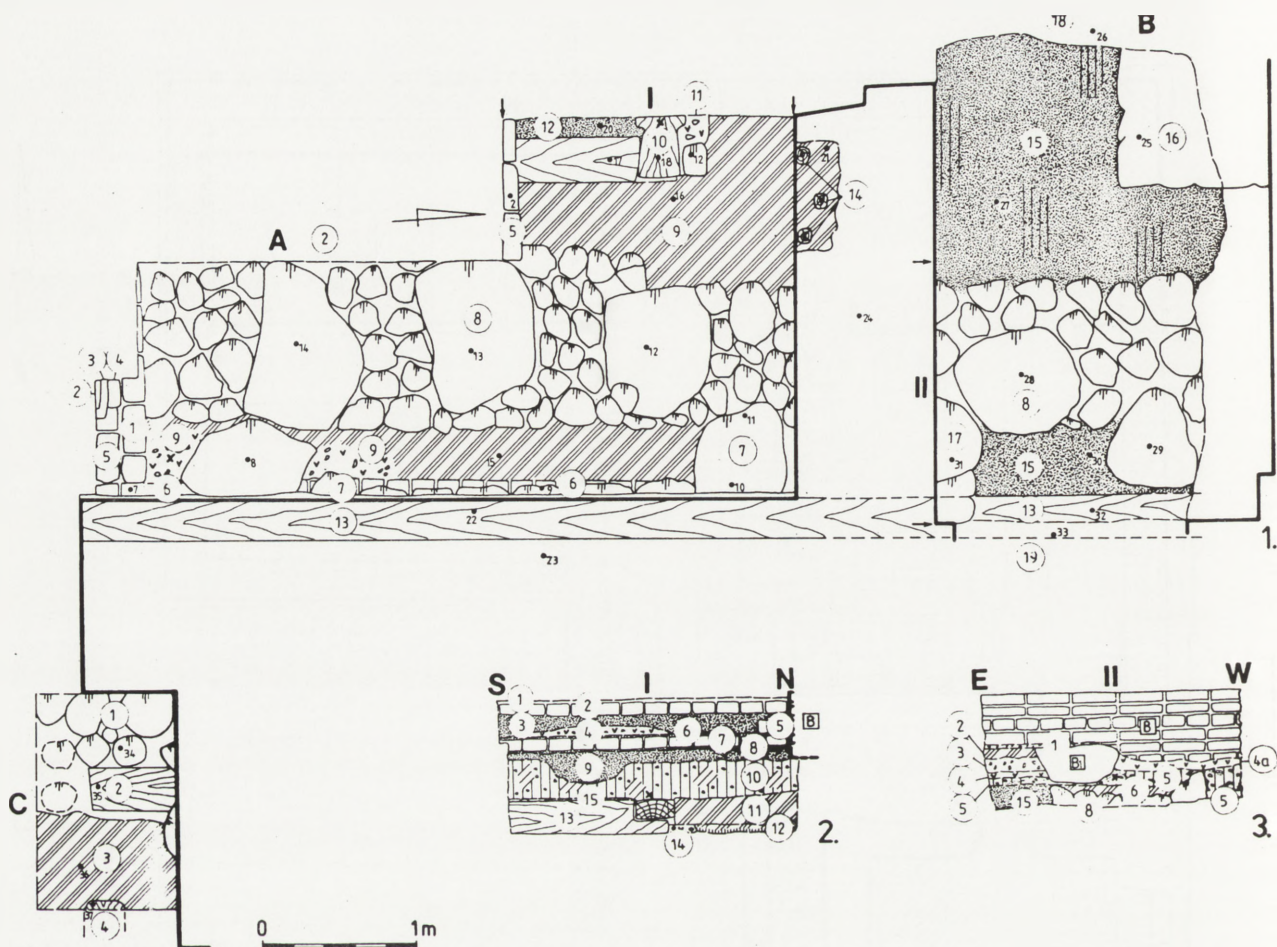
3. Sytuacja stratygraficzna w wykopach A-C (pomieszczenia 02-03): rzut i profile I i II. Oprac. P. Wawrzyniak. Numery kolejnych warstw wpisane w kółka, numery dotyczące niwelacji opatrzone kropką. 1. Wykopy A i B: 1 — wylewka betonowa (współczesna); 2 — posadzka z cegiel o wymiarach 65x130x260 (pocz. XX w.); 3 — posadzka z cegiel o wymiarach 75x150x300 mm, tylko przy przejściu do pomieszczenia 02 (XIX w.); 4 — posadzka z cegiel o wymiarach 80x159x? mm, tylko przy przejściu do pomieszczenia 02 (XIX w.); 5 — posadzka z cegiel o wymiarach 75x150x300 mm (około 1799 r.); 6 — posadzka ceglana przy murze wschodnim pomieszczenia 03; 7 — odsadzka kamienna przy murze wschodnim pomieszczenia 03; 8 — ława kamienna; 9 — sinozielona, plastyczna glina (w narożu SE wykopu A — zaprawa wapienna z gruzem ceglany); 10 — belki drewniane z konstrukcji szalunku płyty stabilizującej słup podtrzymujący sklepienie pomieszczenia 03; 11 — kamienie polne z zaprawą wapienną; 12 — płyta z zaprawy wapiennej i lupanego kamienia polnego, stabilizacja pod słup podtrzymujący sklepienie pomieszczenia 03; 13 — belka drewniana o przekroju 0,20x0,20 m pod stopą fundamentową muru wschodniego w pomieszczeniu 03 — fundament rusztu; 14 — paliki drewniane pod murem północnym pomieszczenia 03 o średnicy około 0,80-0,10 m; 15 — żółtoszary, drobnoziarnisty piasek z domieszką próchnicy; 16 — relikty przypory kamienno-ceglanej; 17 — odsadzka kamienna przy murze południowym pomieszczenia 03a — część W; 18 — posadzka z płytek ceramicznych o wymiarach 40x250x250 mm; 19 — posadzka z cegiel o wymiarach 65x130x260 mm (początek XX w.). Wykop C: 1 — ława kamienna uzupełniona fragmentami cegiel; 2 — belka drewniana — fragment rusztu; 3 — sinozielona, plastyczna glina; 4 — belka drewniana. 2. Profil I: 1 — wylewka betonowa (współczesna); 2 — posadzka z cegiel o wymiarach 65x130x260 mm (początek XX w.); 3 — podsypka — żółty, drobnoziarnisty piasek; 4 — zaprawa wapienna z gruzem ceglany, drobnym; 5 — cegła o wymiarach 85x150x? mm; 6 — ciemnożółty piasek drobnoziarnisty z próchnicą (deptanisko); 7 — posadzka z cegiel o wymiarach 75x150x300 mm (około 1799 r.); 8 — podsypka — żółty, drobnoziarnisty piasek; 9 — biało-zielonkawy piasek drobnoziarnisty; 10 — szaroczarna, gliniasta próchnica z drobnym gruzem ceglany; 11 — sinozielona, plastyczna glina; 12 — czarna, bagienna próchnica z gliną sinozieloną w stropie; 13 — belki konstrukcyjne szalowania płyty stabilizującej słup podtrzymujący strop w pomieszczeniu 03; 14 — zaprawa wapienna z gruzem ceglany; 15 — zaprawa wapienna (strop płyty); x — miejsca znalezienia ulamków ceramiki i fragmentów kości zwierzęcych. 3. Profil II: 1 — spalenizna; 2 — brązowozielona glina; 3 — gruz ceglany z widocznymi dużymi ulamkami cegiel; 4 — zaprawa wapienna barwy żółtej (dotyczy także warstwy 4a); 5 — sinozielona, plastyczna glina; 8 — ława (strop); 15 — żółtoszary piasek drobnoziarnisty; mur B — południowy dla pomieszczenia 03a — część W; mur B1 — j. w. — ale, jego posadowienie w części E profilu. Niwelacje — dot. wykopów A, B, C (wszystkie w m n. p. m.): 1 — 138,28; 2 — 138,36; 3 — 138,63; 4 — 138,60; 5 — 138,48; 6 — 138,40; 7 — 138,31; 8 — 138,33; 9 — 138,28; 10 — 138,47; 11 — 138,08; 12 — 138,07; 13 — 138,05; 14 — 138,06; 15 — 137,95; 16 — 138,01; 17 — 137,95 (strop belki); 137,74 (spąg belki); 18 — 137,95, 137,74; 19 — 137,89; 20 — 137,98; 21 — 138,23; 22 — 137,93 (strop belki), 137,73 (spąg belki); 23 — 137,93 (stopa muru wschodniego pomieszczenia 03); 24 — 138,23 (stopa muru północnego pomieszczenia 03); 25 — 138,01 (stopa reliktu przypory); 26 — 138,63 (stopa reliktu przypory); 27 — 138,38; 28 — 137,95; 29 — 137,93; 30 — 138,34; 31 — 138,30; 32 — 137,93; 33 — 138,63; 34 — 137,95; 35 — 137,98; 36 — 137,73; 37 — 137,88.
