## Wzmocnienie konstrukcji wychylonego odcinka murów obronnych Starego Miasta w Warszawie

Ochrona Zabytków 53/3 (210), 267-280

2000

## WZMOCNIENIE KONSTRUKCJI WYCHYLONEGO ODCINKA MURÓW OBRONNYCH STAREGO MIASTA W WARSZAWIE\*

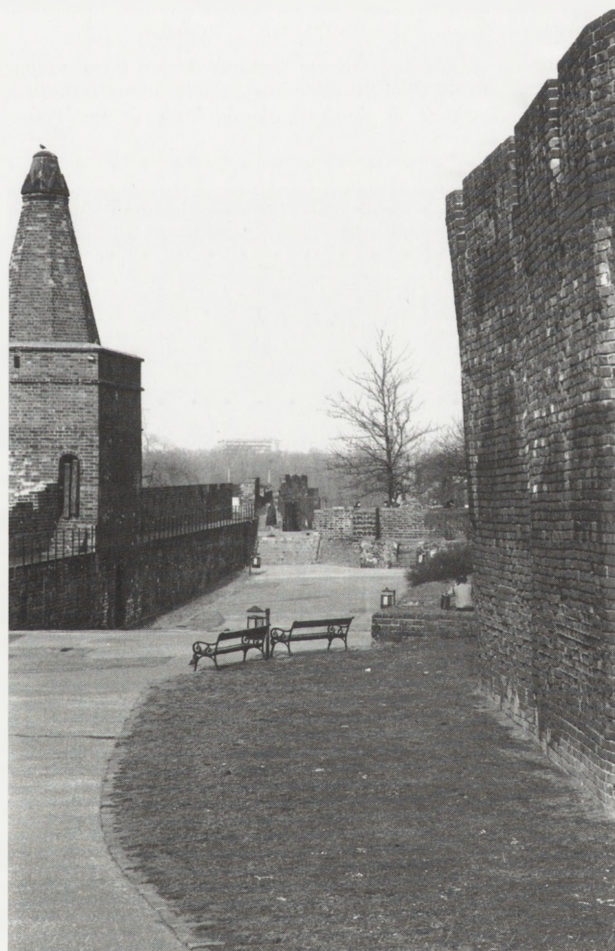
1. Widok z międzymurza na odcinek wychylony wewnętrznego obwodu murów obronnych (od strony południowo-zachodniej). Z lewej strony Baszta Prochowa. Stan z 2000 r. Fot. S. Maszewski

1. View from the space between the walls of the deflected section of the inner defensive walls (from the south-west). To the left the Prochowa Bastille. State in 2000. Photo S. Maszewski

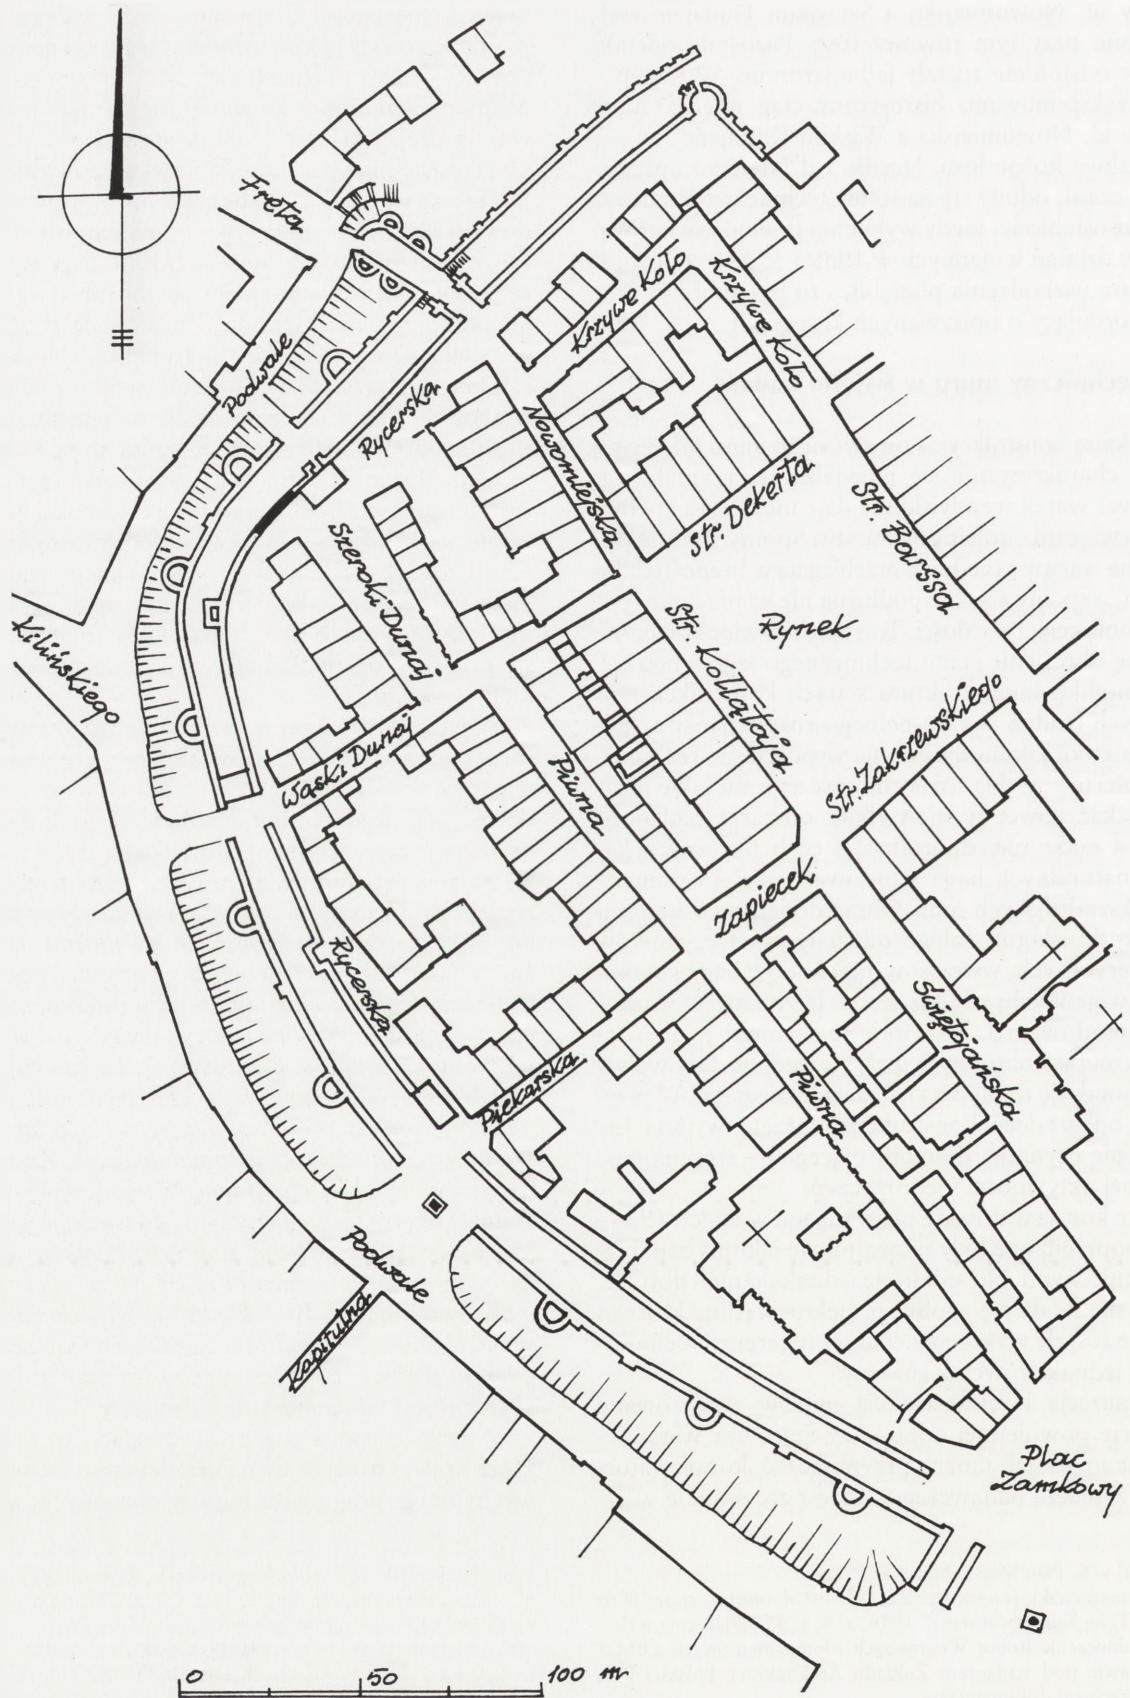
4. Mury obronne Starego Miasta w Warszawie, czarnym kolorem zaznaczono odcinek wychylony muru. Wszystkie rys. K. Maszewski  
 4. Defensive walls of the Old Town in Warsaw, black colour marked the deflected section. All drawings: K. Maszewski
