## Zagadnienia badawczo-konserwatorskie wybranych obrazów olejnych na płótnie Eugeniusza Eibischa : wpływ ich budowy na stan zachowania i zakres prac konserwatorskich

Acta Universitatis Nicolai Copernici. Zabytkoznawstwo i Konserwatorstwo 34 (357),  
241-270

*Instytut Zabytkoznawstwa i Konserwatorstwa UMK  
Zakład Konserwacji Malarstwa i Rzeźby Polichromowanej*

*Dariusz Markowski, Przemysław Manna*

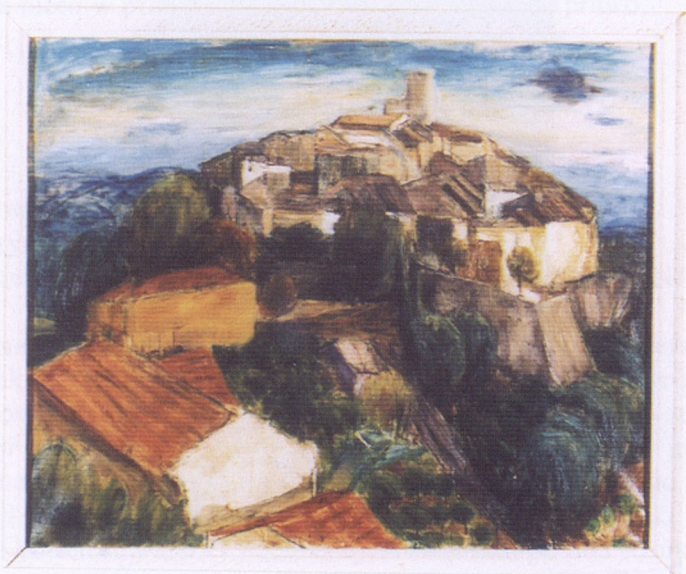
Fot. 5. *Pejzaż z Antibes*, lico obrazu przed konserwacją

Obraz *Pejzaż z Antibes* został wykonany na bardzo cienkim, delikatnym płótnie, przeklejonym klejem glutynowym, a następnie przykrytym cienką warstwą zaprawy olejnej. Mimo upływu czasu płótno i przeklejenie nadal reagują bardzo żywo na zmiany wilgotności. Duży wpływ na powstanie pofalowań miała bardzo zróżnicowana warstwa malarska: obok płaszczyzn przykrytych grubą warstwą farby znajdowały się partie niezamalowanego gruntu. Tak duże różnice w grubości, w stosunku do bardzo delikatnego płótna, powodowały inną pracę podobrazia w poszczególnych partiach. W trakcie wzrostu wilgotności cząsteczki wody absorbowane były z powietrza przez płótno i przeklejenie. W chwili obniżenia zawartości pary wodnej w powietrzu desorpcja wilgoci odbywała się znacznie szybciej w miejscach, gdzie warstwy malarskiej nie ma lub jest ona cienka, niż w partiach, gdzie jest ona gruba. W związku z tym partie o bogatej fakturze malarskiej pozostawały znacznie dłużej w stanie rozciągniętym, tworząc charakterystyczne wybrzuszenia. W wyniku opisanego procesu powstawały napięcia, które powodowały wypukłości w miejscach, gdzie farba była grubo nałożona.

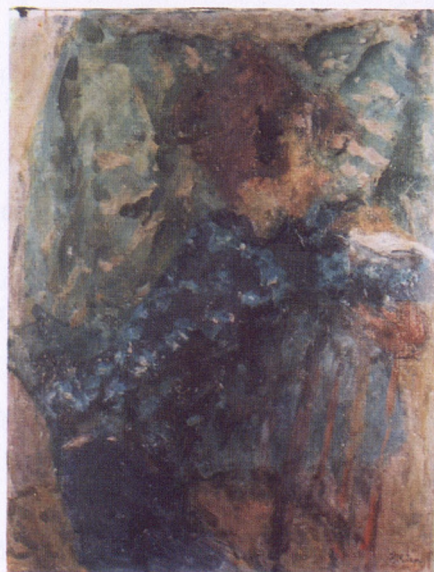
Fot. 6. *Kobieta siedząca na krześle*, lico obrazu przed konserwacją

W obrazie *Kobieta siedząca na krześle* wpływ na powstanie głębokich deformacji miały przede wszystkim krosna – mimo że fazowane i ruchome, to jednak o zbyt małej fazie i sztywności z niedopasowanymi wielkością klinami. Tkanina przytrzymywana była na nich w dużych odstępach, co spowodowało powstanie deformacji na kształt falbanek. Silne przeklejenie stosunkowo rzadkim klejem, o czym świadczy przesiąknięcie zaprawy na drugą stronę podobrazia, sugerujące, iż pory płótna nie zostały zaklejone, spowodowało wytłumienie opozycyjnej pracy podobrazia. W chwili wzrostu wilgotności następowało pęcznienie kleju, który rozciągał płótno, jednak powrót do wyjściowych warunków otoczenia nie powodował wyraźnego zmniejszenia wymiarów podobrazia. W wyniku opisanego cyklu nastąpiło trwałe zwiększenie wymiarów płótna, przejawiające się w postaci obwisów. Zjawisko to można było zaobserwować w trakcie nawilżania obrazu podczas procesu rozciągania fałd. Obraz mocno rozciągnięty na krosnach rozprężających, umieszczony w podwyższonej wilgotności, natychmiast obwisał.

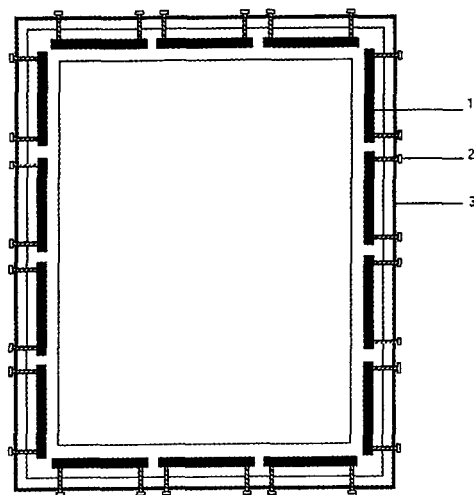
Rys. 2. Schemat ramy do obrazu nr II. *Kobieta z jabłkami* oraz *Portret kobiety* (rys. P. Manna)

- 1 – listwy aluminiowe, miejsce przymocowania krajek
- 2 – śruby umożliwiające regulację napięcia płótna
- 3 – rama

Nowa konstrukcja ma umożliwić ekspozycję obu przedstawień, a jednocześnie pozwalać na regulację napięcia płótna, łączy więc w sobie cechy ramy i krosna (rys. 2). W drewnianą ramę wpuszczone zostały aluminiowe listwy, do
