Z prac konserwatorskich Muzeum Narodowego w Krakowie : w zbiorach Czartoryskich

Ochrona Zabytków 9/3 (34), 189-191

Z PRAC KONSERWATORSKICH MUZEUM NARODOWEGO W KRAKOWIE (W ZBIORACH CZARTORYSKICH)

Radiografia rzeźby

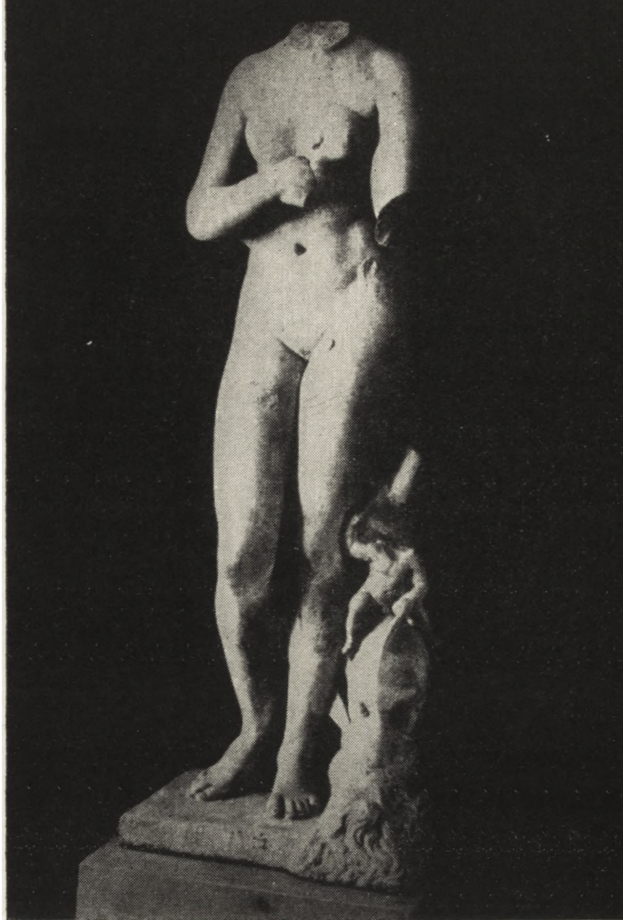
Ryc. 195. Wenus ze zbiorów Czartoryskich w Muz. Nar. w Krakowie.

W dzisiejszym stanie rzeczy uszkodzenia posągu dla oka nieuzbrojonego aparaturą i niekrytycznego obejmują w zwięzłym opisie: wzmiankowany już brak głowy i szyi, ręka lewa posągu utracona powy-

nia obu nóg, splewał dosyć głęboko i kruszy się. Są jeszcze inne uszkodzenia tego typu, ale zatrzymujemy się tu przy tych, które stały się obiektem naszej radiografii.
