Z problematyki konserwacji budowli szkieletowych : XVIII-wieczny dom w Złotowie

Ochrona Zabytków 19/1 (72), 32-54

1966

Z PROBLEMATYKI KONSERWACJI BUDOWLI SZKIELETOWYCH XVIII-WIECZNY DOM W ZŁOTOWIE

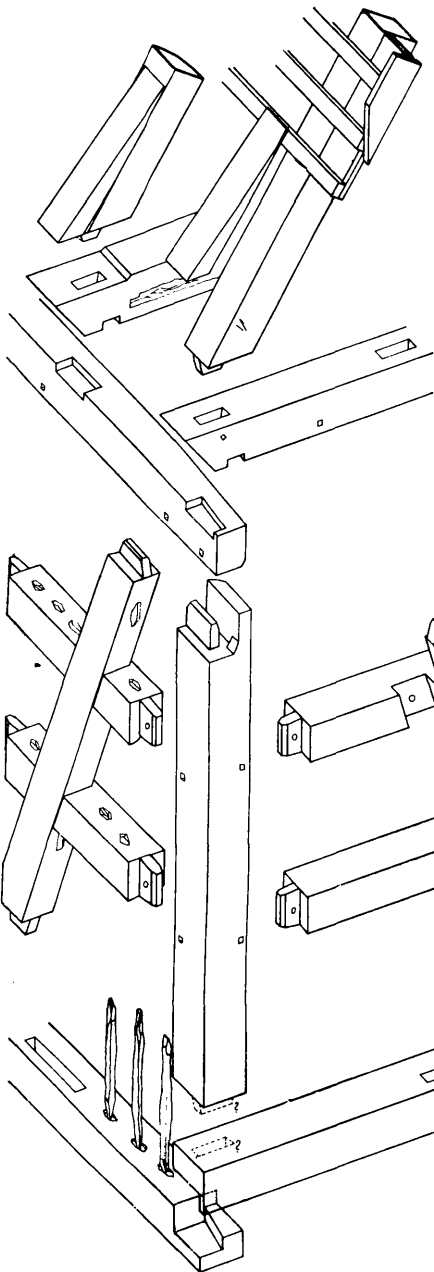
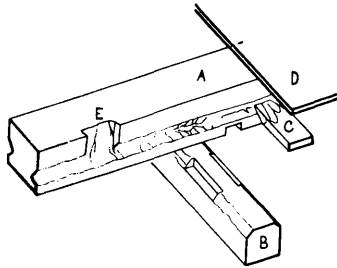
6. Prace badawcze. Analiza konstrukcji szkieletu parteru. Skala 1:40. Opracowanie i pomiar aut. Rys. M. Maskowicz. A — naroże południowo-zachodnie, B — strop nad parterem: A — belka stropowa, B — oczep ściany działowej, C — brusy, D — deski podłogowe piętra, E — wręb na założenie brusów.

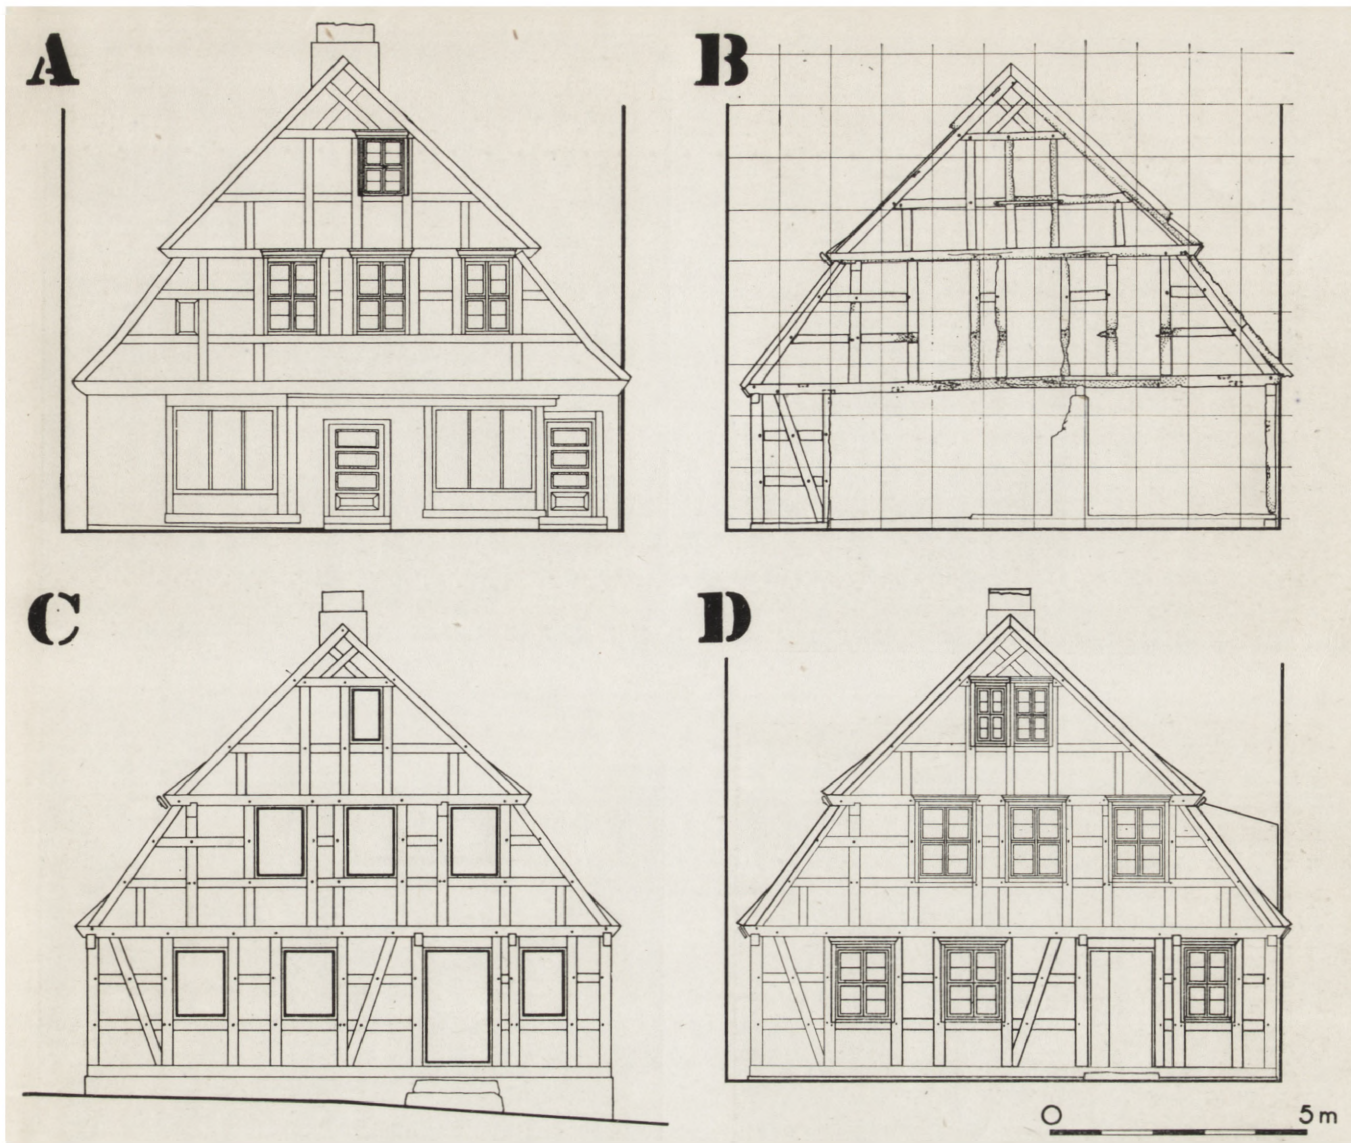
8. Elewacja frontowa. Etapy prac dokumentacyjnych. Skala 1:150. A — Inwentaryzacja 1962, B — prace badawcze 1964/5, C — rekonstrukcja stanu pierwotnego 1965, D — projekt adaptacji 1965. Opracowanie i pomiar aut. Inwentaryzacja PP PKZ—Wwa (A). Rys. E. Otowska

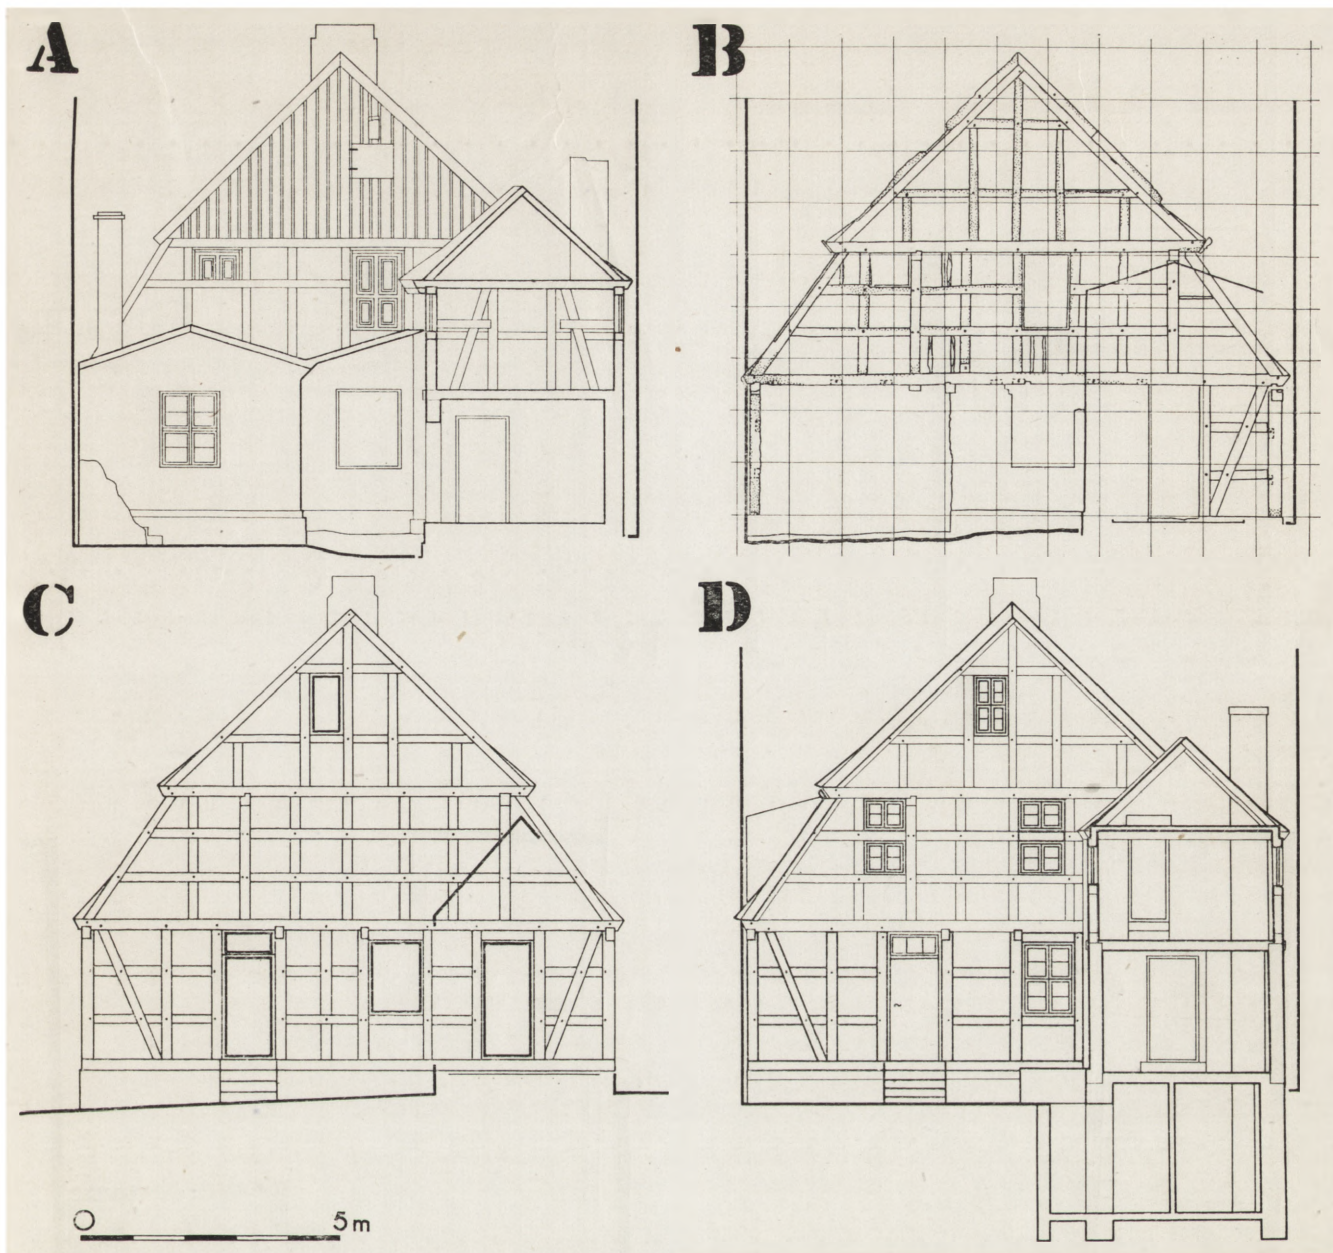
10. Elewacja tylna. Etapy prac dokumentacyjnych. Skala 1:150. A — inwentaryzacja 1962, B — prace badawcze 1964/5, C — rekonstrukcja stanu pierwotnego 1965, D — projekt adaptacji 1965. Widok elewacji i przekrój przez oficynę i projektowaną kotłownię c.o. Opracowanie i pomiar aut. Inwentaryzacja PP PKZ—Wwa. Rys. E. Otowska.

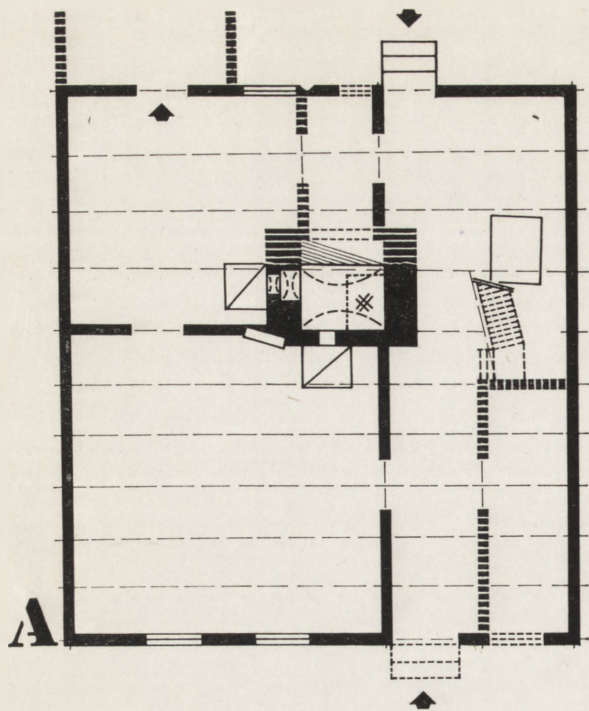
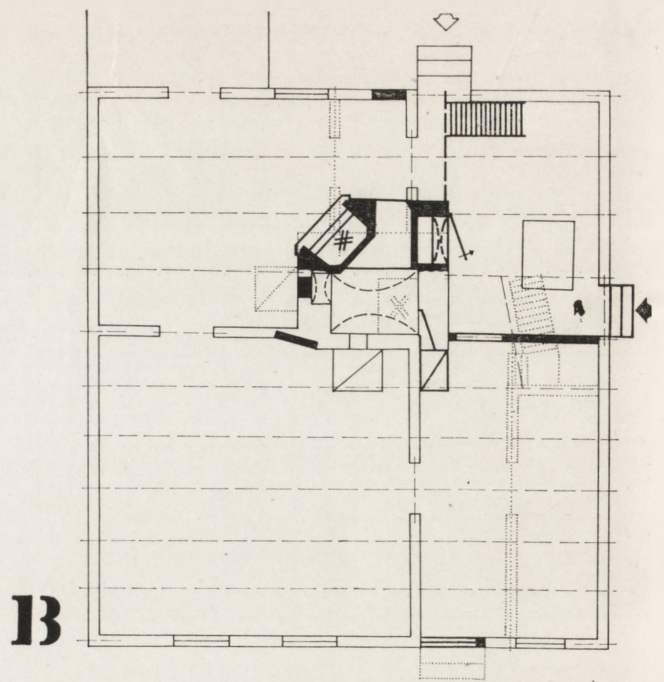
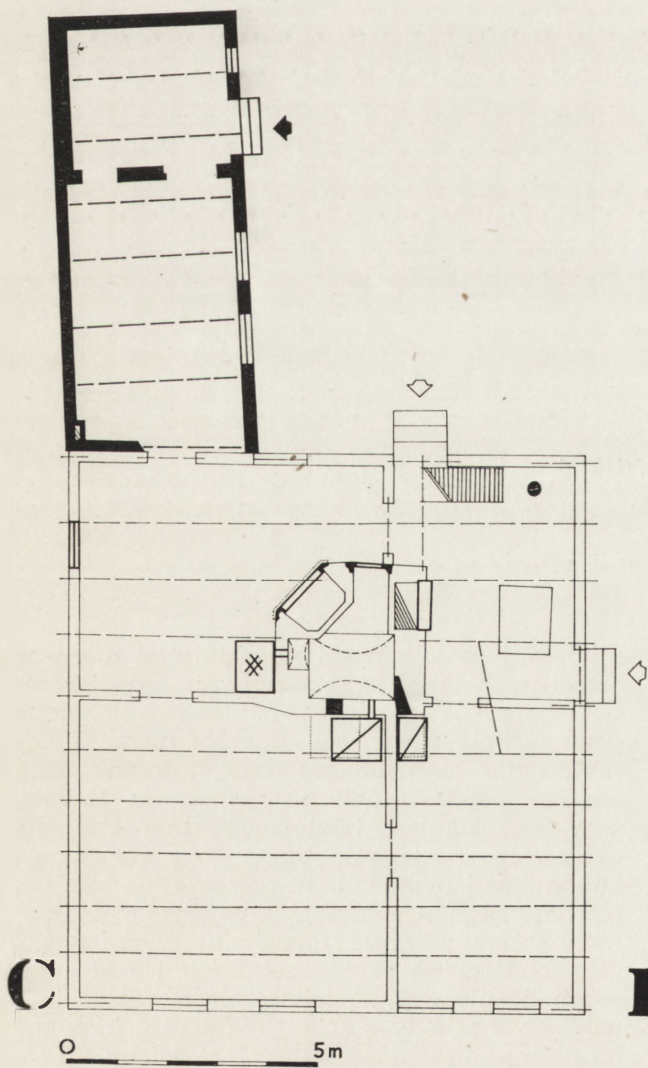
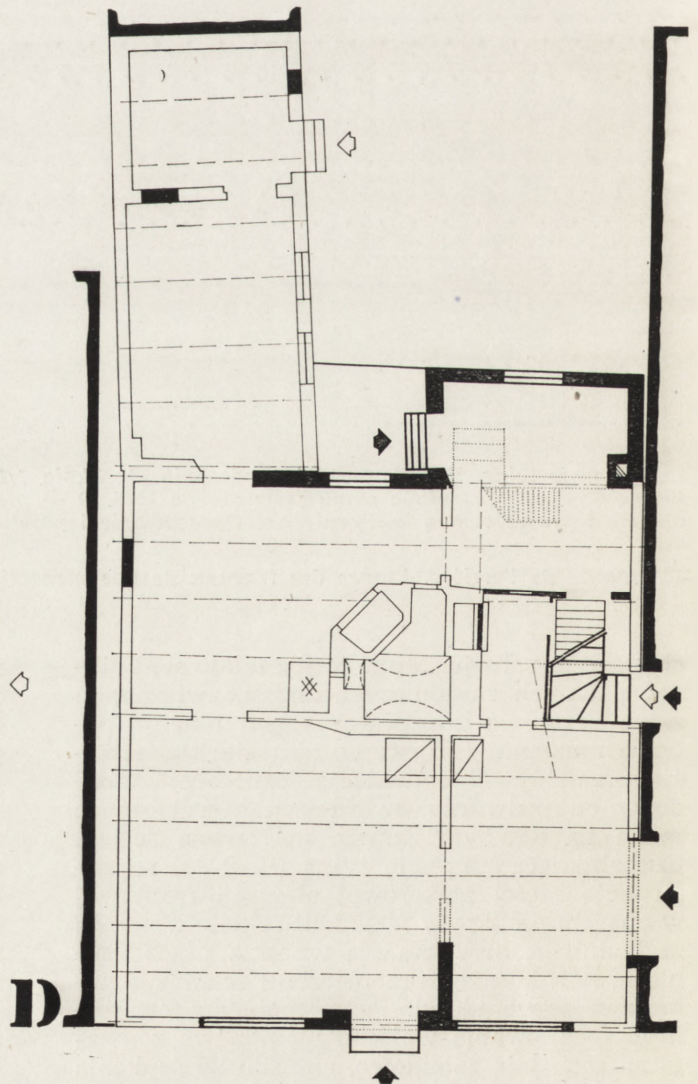
11. *Prace badawcze. Rekonstrukcja pierwotnego układu parteru i jego późniejszych przekształceń. Skala 1:150. Czarno oznaczono założenie pierwotne i elementy wprowadzone później. Kreską przerywaną — partie nie zachowane rekonstruowane hipotetycznie. Kropkowaniem — kolejne wyburzenia elementów wcześniejszych. A — stan pierwotny I poł. XVIII w., B — pierwsza przebudowa około 1833 r., C — przebudowy w latach 1875—1896, D — zmiany po roku 1901 i po dobudowie sąsiada w 1925 r. Opracowanie i rys. aut.*

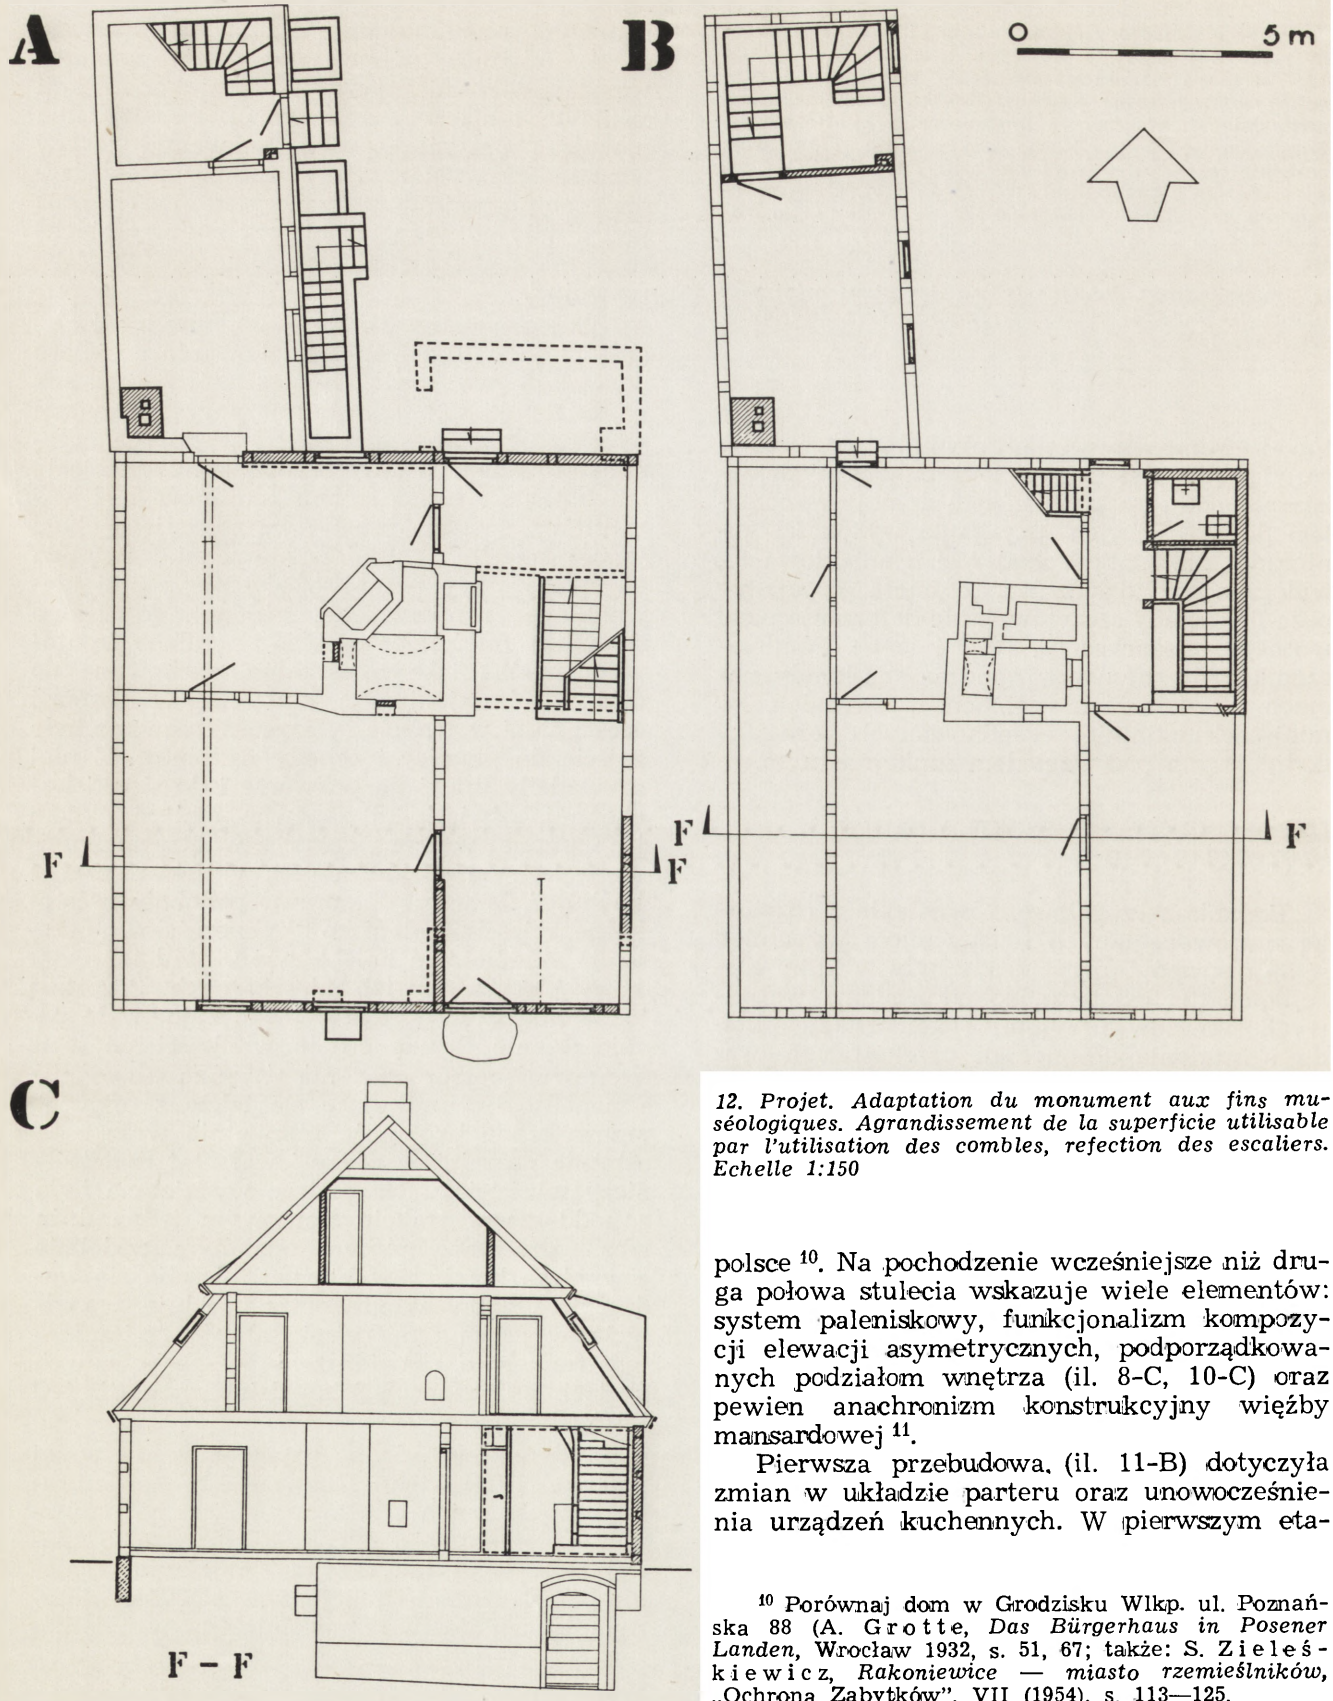
12. Prace projektowe. Adaptacja obiektu na cele muzealne. Zwiększenie powierzchni użytkowej przez wykorzystanie poddasza, przebudowa schodów. Skala 1:150. Grubą kreską i kreskowaniem oznaczono nowe elementy i mury, przerywaną — części usunięte. A — plan parteru, B — plan piętra, C — przekrój poprzeczny F—F. Opracowanie aut. Rys. E. Otowska

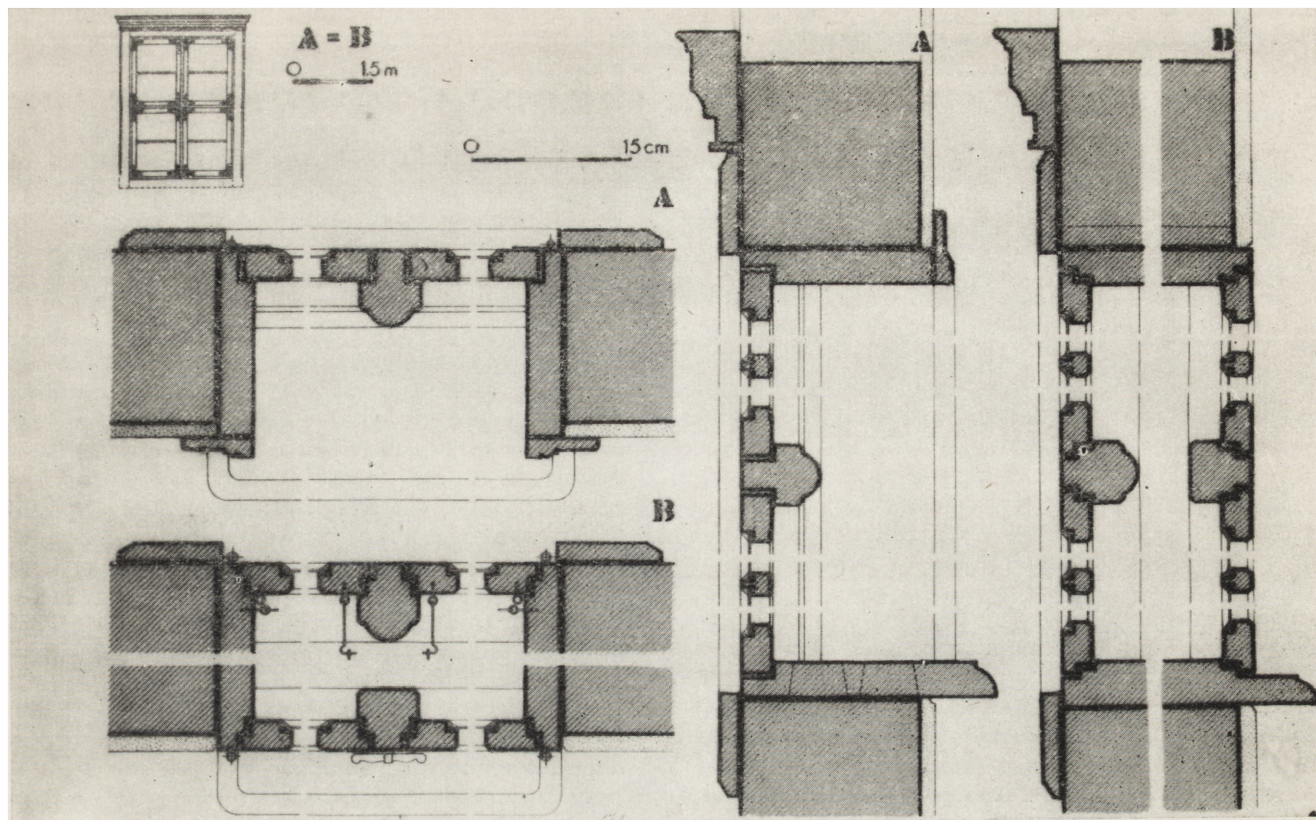
13. Prace projektowe. Stolarka okienna elewacji frontowej. Próba adaptacji form zachowanych (zapewne nie pierwotnych) przy równoczesnym przejściu z okna ościeżnicowego pojedynczego na podwójne. Opracowanie aut. i mgr. inż. Z. Grunwalda. Rys. E. Otowska. A — inwentaryzacja, B — projekt.

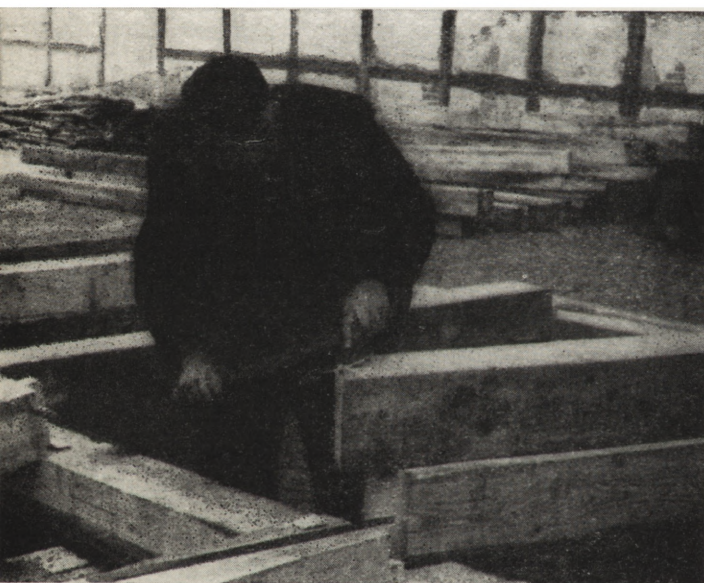
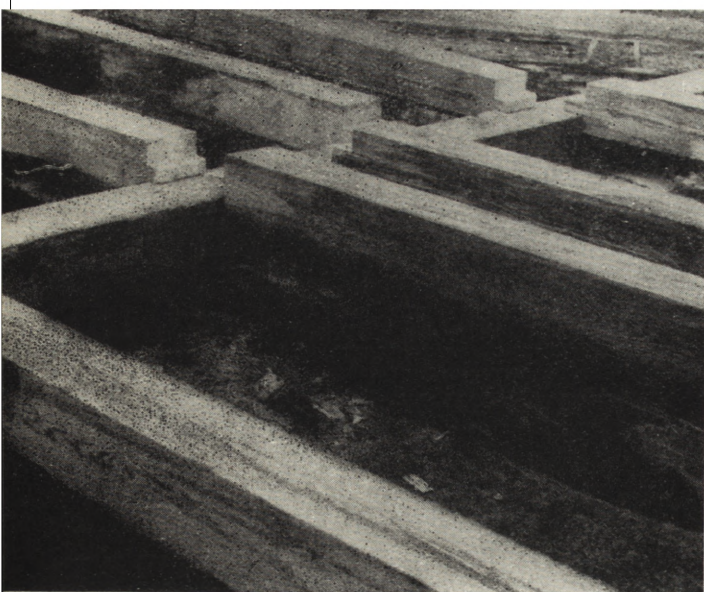
15. Prace ciesielskie. Wymiana całkowicie zniszczonych elementów elewacji frontowej. A — wstępne przycinanie słupów piłą, B — końcowa obróbka toporem, C — dopasowywanie nowych elementów do reliktów pierwotnej konstrukcji złożonych ponownie na dziedzińcu posesji (fot. P. Gartkiewicz)
