Prace konserwatorskie w województwie olsztyńskim w latach 1961-1968 (cz. II)

Ochrona Zabytków 22/1 (84), 61-68

PRACE KONSERWATORSKIE W WOJEWÓDZTWIE OLSZTYŃSKIM W LATACH 1961—1968 (CZ. II)

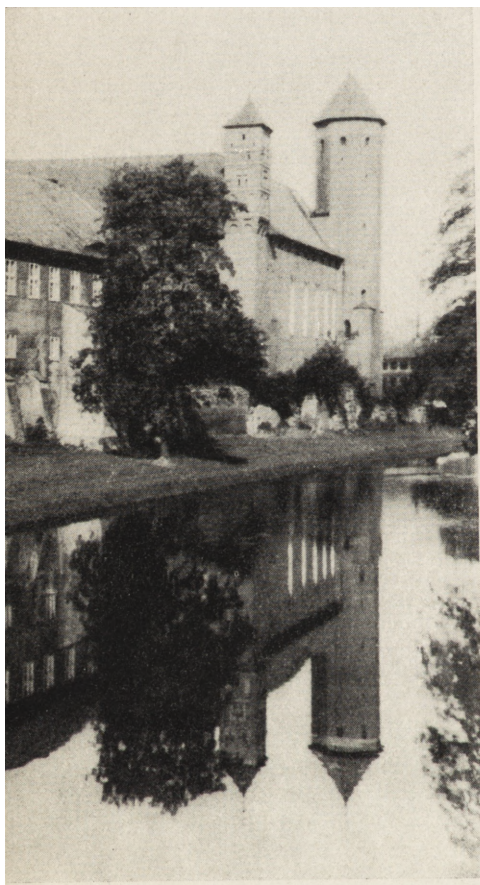
1. Lidzbark Warmiński, zamek biskupi, widok od strony wschodniej. (fot. WKZ Olsztyn)

2. Lidzbark Warmiński, zamek biskupi, widok na przedzamcze od strony południowej (fot. WKZ Olsztyn)

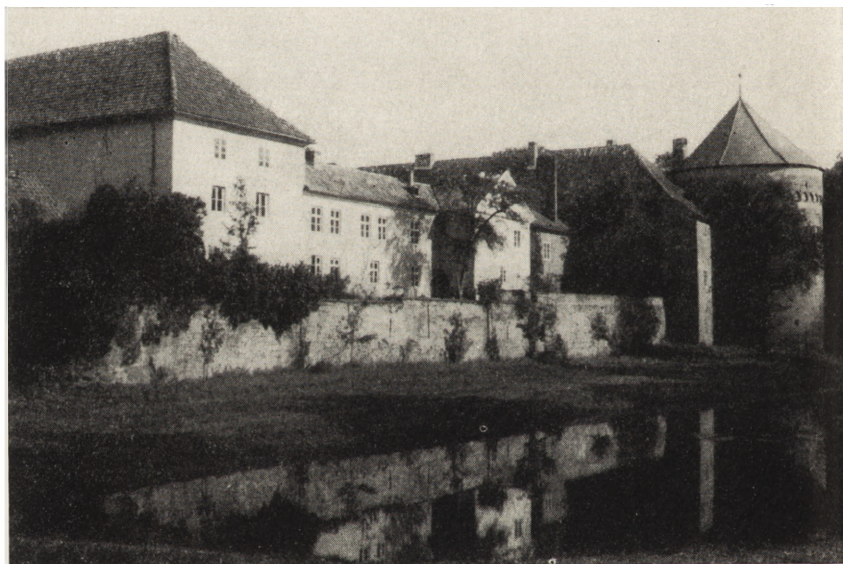
Reszel (pow. Biskupiec) — zamek biskupi murowany z cegły, w dolnych partiach z kamienia polodowcowego, gotycki z II poł. XIV w. Bp Andrzej Batory (1711—1723) przebudowuje wnętrza skrzydła zachodniego, w latach 1822—1823 odbudowa zamku po pożarze. Po ostatniej wojnie obiekt na skutek braku użytkownika ulegał dewastacji (ubytki w pokryciu dachowym i murach, zagrzybienie murów i więźby dachowej). Po przejęciu go przez Stowarzyszenie Społeczno-Kulturalne „Pojezierze” zamek znalazł opiekuna. Dla potrzeb tego użytkownika wykonano częściową adaptację i zabezpieczenie budynku. Wymieniono część więźby dachowej północnego

3. Reszel, pow. Biskupiec, zamek biskupi, widok ogólny (fot. WKZ Olsztyn)

skrzydła, położono nowe pokrycie dachu skrzydła wschodniego i zachodniego. Dokonano także pełnego odgrzybienia więźby dachowej i murów, zwłaszcza w piwnicach, a na zewnątrz założono izolację pionową. W 1961 r. założono nową podtynkową instalację elektryczną i oczyszczono studnię, która ma za zadanie osuszać dziedziniec i pomieszczenia piwniczne. W 1965 r. na zlecenie WKZ adaptowano na pomieszczenia użytkowe Stowarzyszenia „Pojezierze” basztę narożną północno-wschodnią (murowaną z cegły). Podobnie uczyniono w 1967 r. z basztą w ciągu muru od strony północnej. Remont kapitalny przeprowadzały PKZ Oddz. w Gdańsku. Rozpoznanie mykologiczne wykonała Politechnika Gdańska.
