## Problemy konstrukcyjne przy konserwacji zabytkowego domu "Pod Przepiórczym Koszem" w Legnicy

Ochrona Zabytków 23/3 (90), 220-225

## PROBLEMY KONSTRUKCYJNE PRZY KONSERWACJI ZABYTKOWEGO DOMU „POD PRZEPIÓRCZYM KOSZEM” W LEGNICY

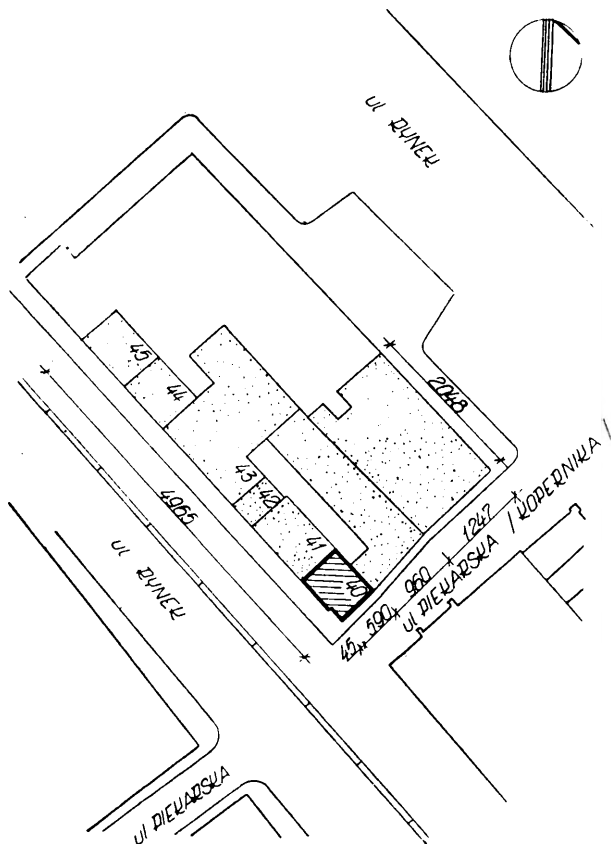
1. Legnica, dom „Pod Przepiórczym Koszem” — obiekt zakreskowany, budynki przeznaczone do rozbiórki — obiekty zakropkowane

1. Legnica, „Pod przepiórczym koszem” (Quail Basket) house — denoted by shading, buildings to be demolished denoted by dotting
