Edmund Małachowicz

Badania i konserwacja katedry wrocławskiej

Ochrona Zabytków 27/1 (104), 21-37

BADANIA I KONSERWACJA KATEDRY WROCŁAWSKIEJ

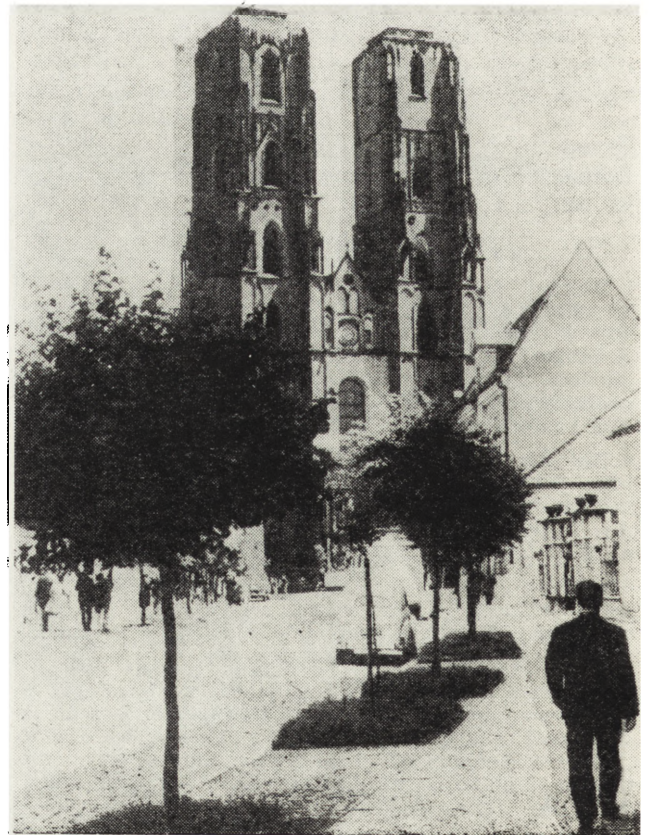
4. Wrocław, katedra, elewacja zachodnia. Stan z 1967 r. (Fot. A. Hawatej)

Elewacja zachodnia katedry, przebudowana dwukrotnie — w końcu XVIII w. i w latach 1873—1875 — okazała się być dziełem wyjątkowo nieudanym. Z przebudowy XVIII-wiecznej pochodziło stosunkowo niewielkie, półkolistie przesklepione okno, osadzone w płaszczyźnie otynkowanej i podzielonej sztucznymi spoinami, sztywno naśladowującymi układ ciosowy. Pseudogotycki szczyt, oblicowany cegłą

a późniejsze projekty, oparte na skromnej i wątpliwej ikonografii, nie dały zadowalających wyników. Stan całości elewacji zachodniej zmuszał jednakże do wznowienia badań i opracowania właściwego projektu.

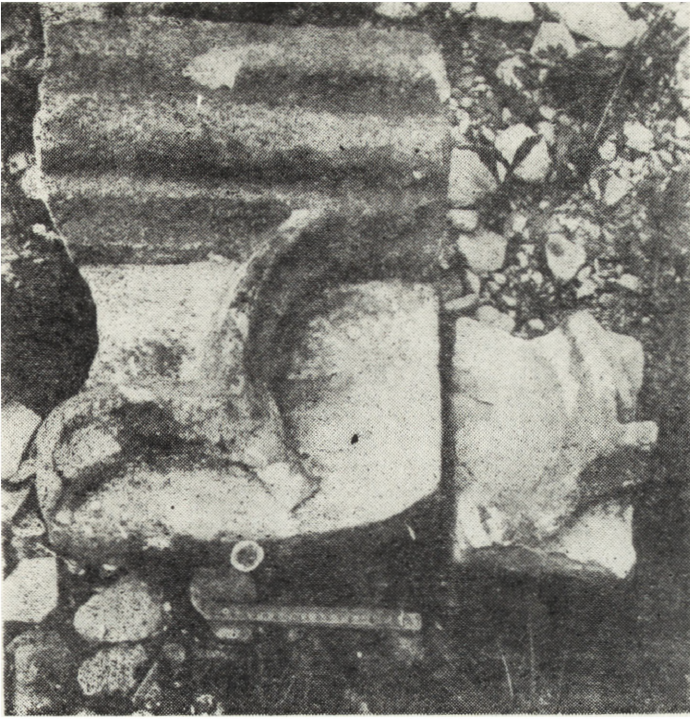
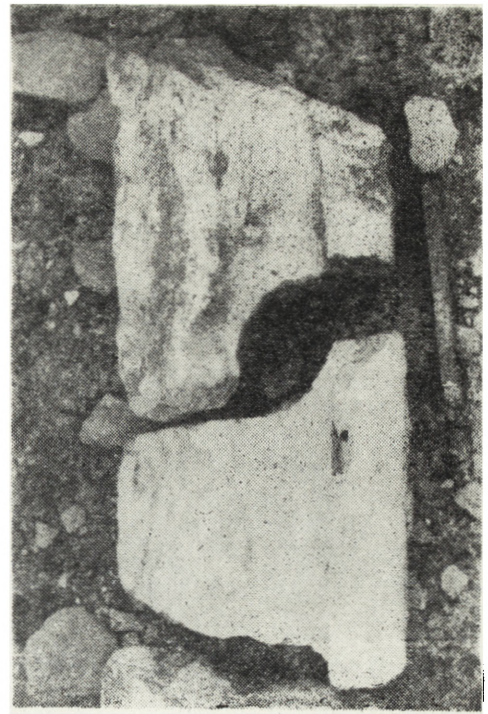
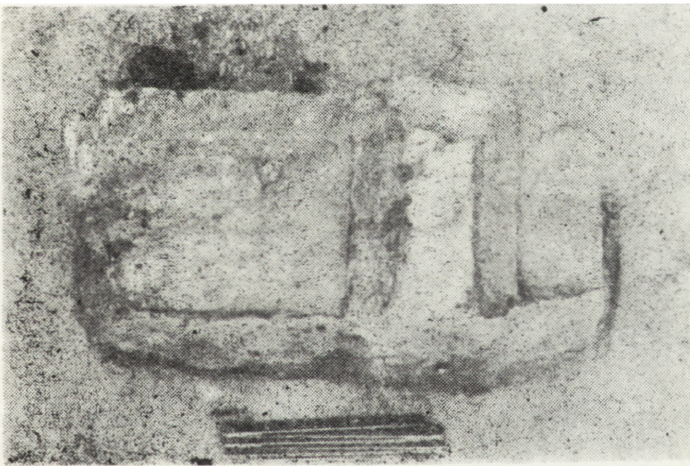
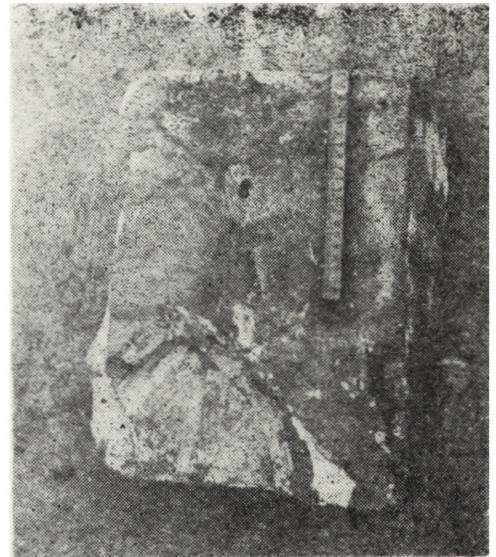
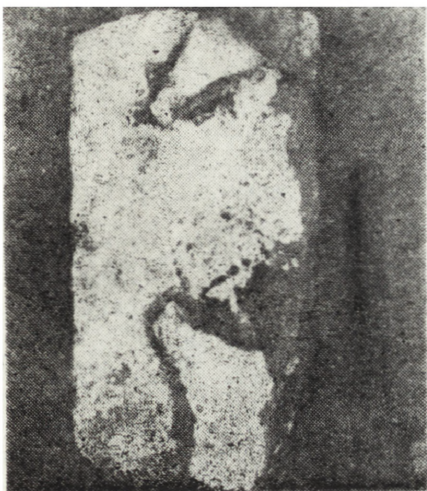
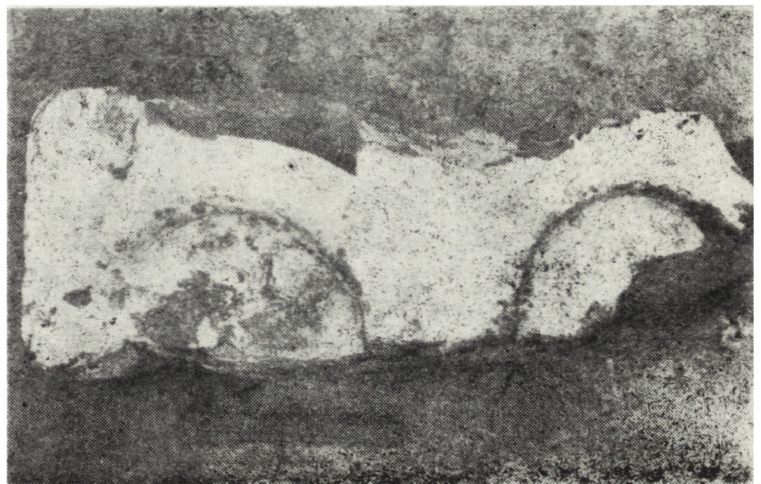
Po dokładnym zinventaryzowaniu przystąpiono więc do rozbiórki górnej partii szczytu, z której wydobyto 42 fragmenty kamieniarki pochodzącej ze zwałonego gotyckiego szczytu oraz zapewne z balustrady wież i przeźrocza okiennego. Analiza zachowanego materiału ikonograficznego, złożonego w zasadzie tylko z kilku rysunków F.B. Wernhera z ok. połowy XVIII w. i obrazu olejnego przedstawiającego pożar katedry w 1759 r., pozwoliła na zidentyfikowanie 30 z nich jako należących do architektury szczytu. Z tej grupy tylko 14 fragmentów nadawało się do ewentualnego użycia w pracach rekonstrukcyjnych, pozostałe zaś

mogły służyć jako wzór do elementów nowych. Część z nich nosiła wyraźne ślady przepalenia w ogniu pożaru.

9. Wrocław, katedra. Fragmenty kamieniarki szczytu zachodniego wydobyte z rozebranej części: a) fryz b) gzymś c) lizeny z gzymsem fryzu d) wnęki między lizenami e, f) ornament wierzchołka (Fot. A. Hawalej)

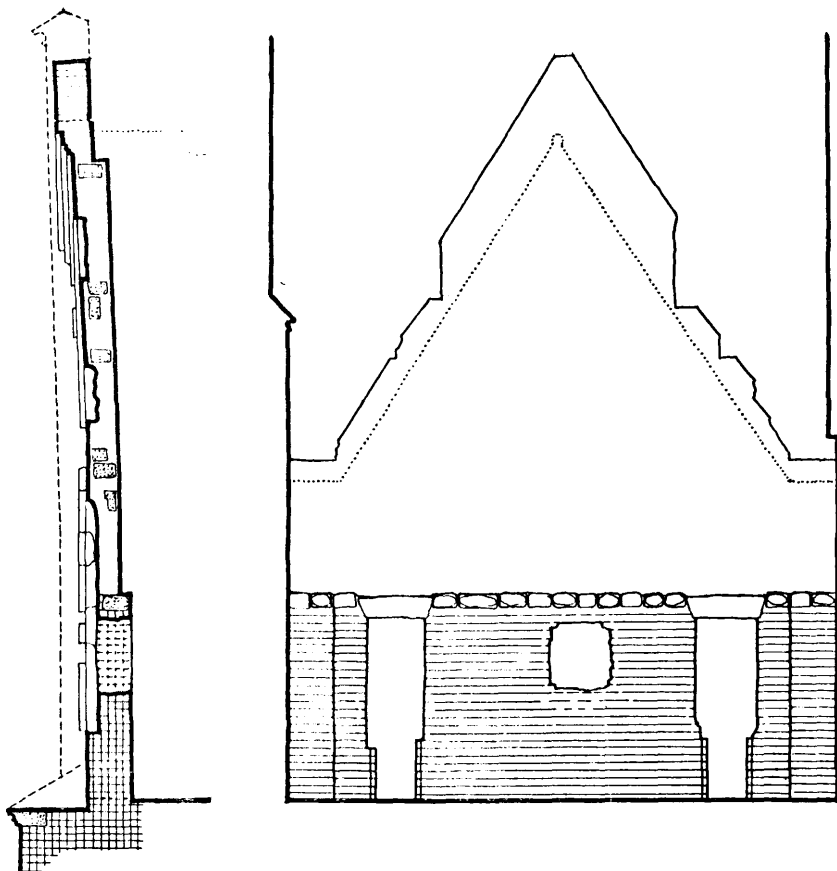
10. Wrocław, katedra, szczyt zachodni nawy głównej. Widok od tyłu. Widoczne fragmenty starej kamieniarki wbudowane w murze, (oprac. autora). Skala 1:100

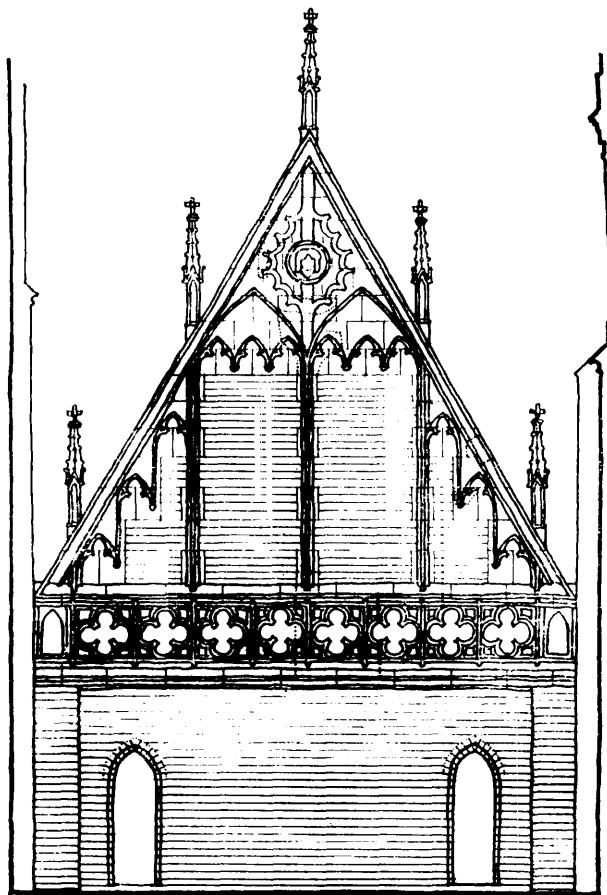
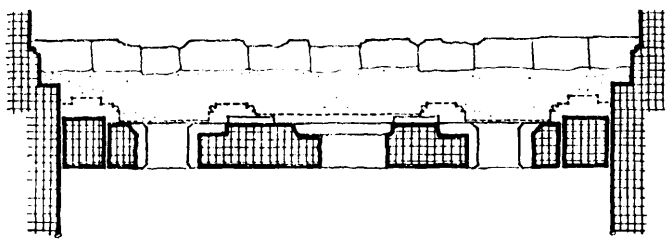
11. Wrocław, katedra. Studium rekonstrukcji szczytu zachodniego nawy głównej (oprac. autora). Skala 1:100

Pomimo że dekoracja kamieniarska szczytu nie została dostatecznie wyjaśniona; opracowano teoretyczną i przybliżoną rekonstrukcję całości pierwotnej architektury szczytu wg stanu przed 1759 r., niezbędną do dalszych studiów projektowych. W rezultacie tych studiów powstał projekt rekonstrukcji ogólnej sylwetki szczytu z najważniejszymi i udowodnionymi podziałami oraz symbolicznym tylko zaznaczeniem dawnej dekoracji przez osadzenie w murze kilku autentycznych elementów. Zrezygnowano przy tym z wątpliwych i niedostatecznie udokumentowanych elementów kamieniarki, która zostanie wykorzystana w dodatkowej ekspozycji relikwów. Dolną kondygnację szczytu zakonserwowano starannie z uzupełnieniem brakujących fragmentów lica i ościeży drzwiowych. Fryz zrekonstruowano na podstawie znalezionych fragmentów, przy czym wbudowano prawie półtora segmentu autentycznego. Segment ten sklejo z połamanymi fragmentami, drobne ubytki uzupełniając kitem¹² i wzmocnieniem całości roztworem żywicy epoksydowej. Podobnie wbudowano fragment profilu lizeny oraz wspomniane elementy arkadowania. Zrezygnowano natomiast z wbudowania autentycznych elementów gzymsu głównego ze względu na ich zły stan i całość wykonano na nowo z piaskowca według autentycznego profilu. Do murowania ścian, a w szczególności do licówki, użyto starej cegły gotyckiej o odpowiednim formacie, uzyskanej z rozbiórki. Poza tym zachował się prawie w całości autentyczny gzyms ściany zachodniej na poziomie galerii, częściowo tylko uzupełniony. Pozostałe elementy, tj. sterczyny, balustradę galerii i wielkie okno zachodnie, zaprojektowano na nowo¹³, w ogólnym tylko charakterze

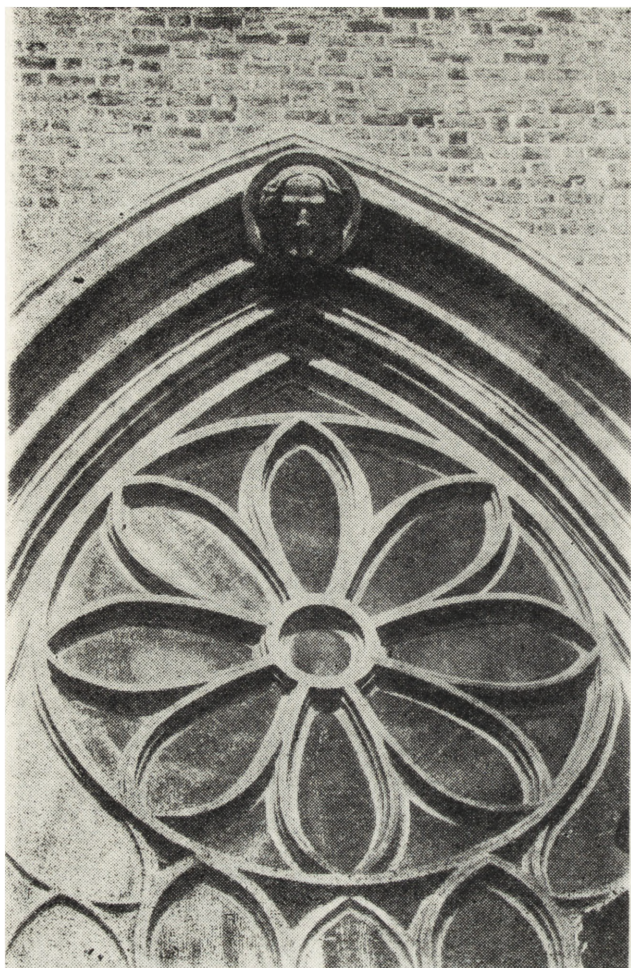
14. Wrocław, katedra. Szczegół nowej kamieniarki okna szczytu zachodniego nawy głównej. (Fot. A. Hawalej)

W wielkim oknie nieznane były: profil lasek i ich liczba, zwornik oraz rysunek przeźrocza. Profil laski zaprojektowano na podstawie analogii z innymi XIV-wiecznymi oknami katedry, a liczba lasek wynikała z proporcji szyb występujących w innych oknach. Zwornik zaprojektowano również na podstawie analogii z innymi oknami nawy, umieszczając na nim motyw herbowy — głowę św. Jana Chrzciciela ¹⁴. Pomimo prób poszukiwania analogii przeźrocza wielkiego okna w podobnych i współczesnych oknach w kościele Św. Krzyża lub w kościele św. Marii Magdaleny, zaprojektowano nowy motyw rozety o uproszczonym profilu i szczegółach wyraźnie wskazujący na czas powstania ¹⁵.

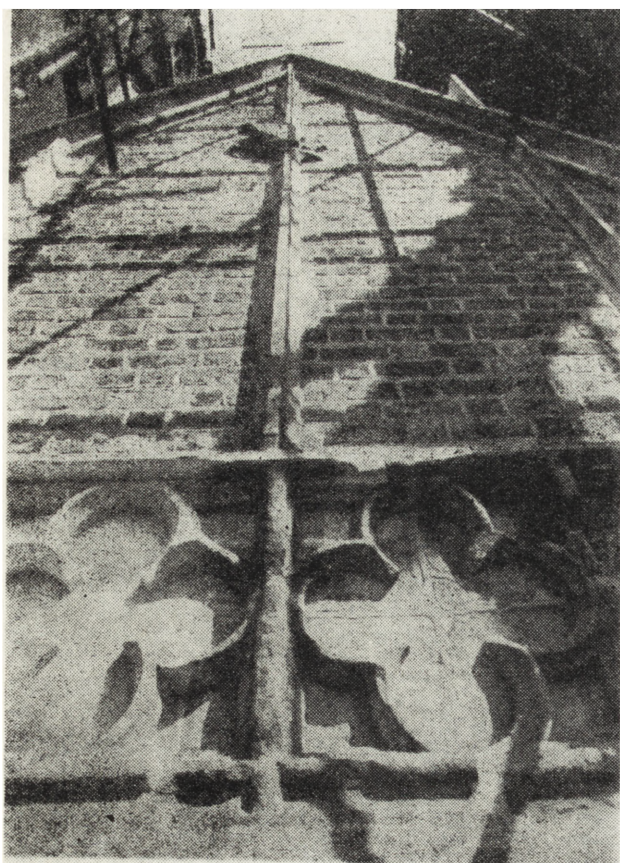
15. Wrocław, katedra. Fragment szczytu zachodniego z wbudowanymi fragmentami starej kamieniarki (Fot. A. Hawalej)

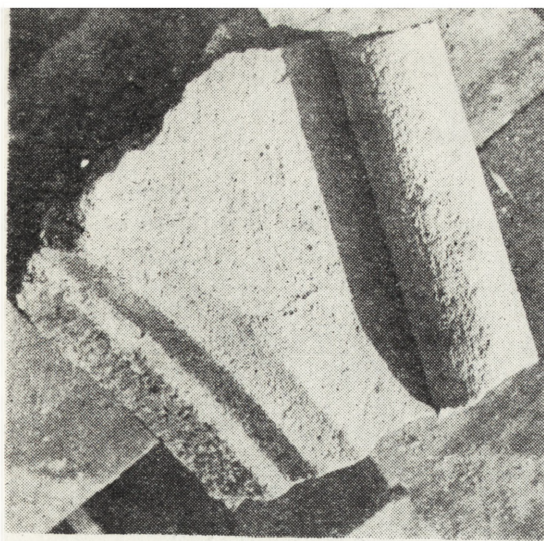
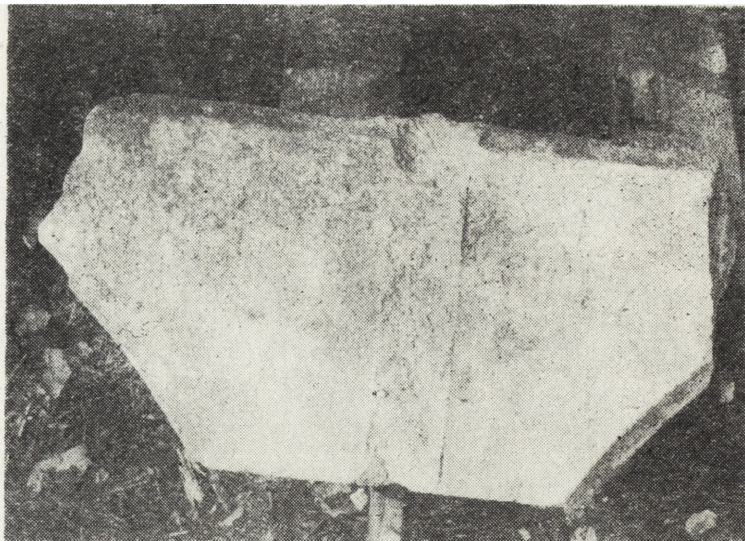
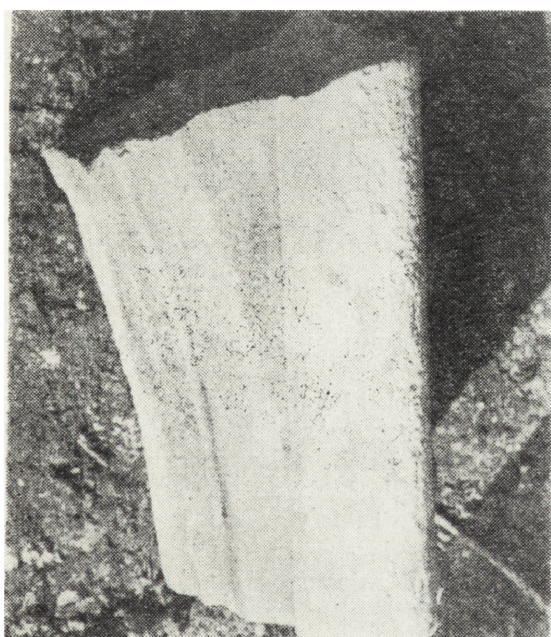
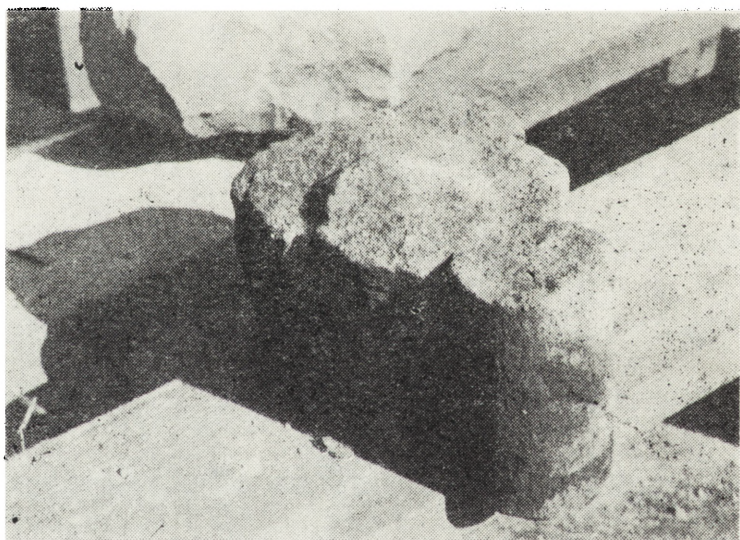
20. Wrocław, katedra. Fragmenty kamieniarki okna wschodniego w szczycie prezbiterium wydobyte z prze-murowań: a, b, c — łęki nadproża d — laska środkowa (fot. autor)

okna wykazała, że przeźrocze podzielone było na trzy kondygnacje, najprawdopodobniej od-powiadające kondygnacjom dawnej więźby da-chowej. Rekonstrukcja dwu dolnych kondygnacji zamkniętych ostrołukami nadproży była sprawą prostą. Górne kondygnacje były naj-prawdopodobniej wypełnione szkłem lub okien-nicami, gdyż laski i ostrołukowe nadproże przeźrocza mają profil obustronny. Trzecią kon-dygnację stanowiło przeźrocze wykonane już z piaskowca, jak wskazują zachowane resztki, lecz całkowicie zniszczone w pożarze 1759 r.,
