Konserwacja barokowych malowideł Feliksa A. Schefflera w kościele św. Krzyża w Jeleniej Górze

Ochrona Zabytków 44/3 (174), 160-164

KONSERWACJA BAROKOWYCH MALOWIDEŁ FELIKSA A. SCHEFLERA W KOŚCIELE ŚW. KRZYŻA W JELENIEJ GÓRZE

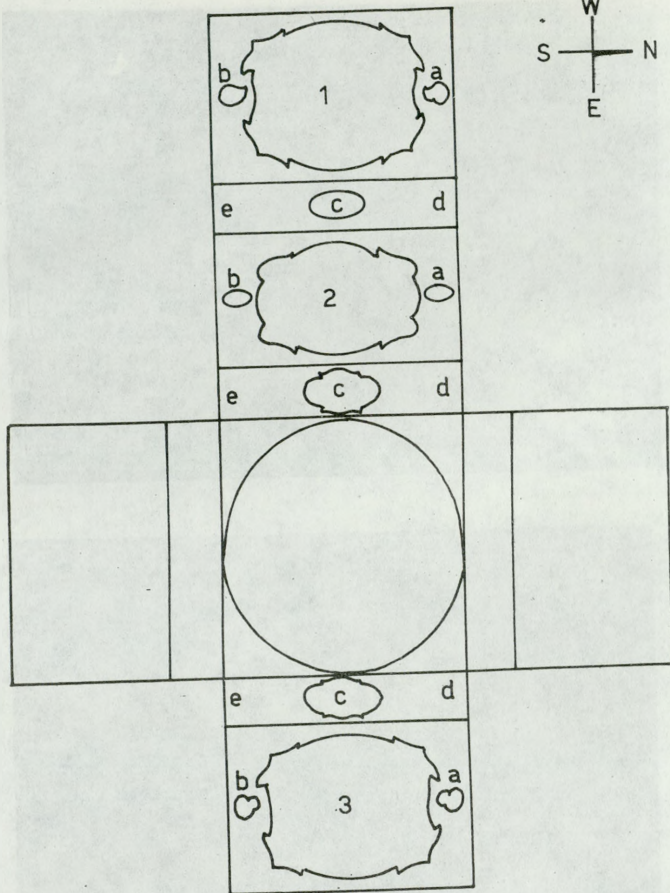
- * Rozmieszczenie malowideł F.A. Schefflera na sklepieniu kościoła Św. Krzyża w Jeleniej Górze
1. *Zmartwychwstanie*: a – Niewierny Tomasz, b – Chrystus ukazujący się św. Marii Magdalenie, c – droga do Emaus, d – św. św. Bartłomiej i Jakub Młodszy, e – św. św. Jan Ewangelista i Mateusz
 2. *Wniebowstąpienie*: a – Rozesłanie apostołów, b – Jezus na tęczy i anioły z trąbami, c – Przemienienie na górze Tabor, d – św. św. Piotr i Paweł, e – św. św. Andrzej i Jakub Starszy
 3. *Adoracja Trójcy Świętej*: a – Abraham witający aniołów, b – Oczyszczenie Izajasza, c – Adoracja imienia Jahwe, d – Anioł ze złożonymi rękami, e – Anioł z rękami na piersiach
